平成23年9月4日発生 地すべり災害 伏菟野地区（田辺市伏菟野）

# 9月4日発生 地すべり災害 伏菟野地区（田辺市伏菟野）

進捗状況（平成27年1月23日）

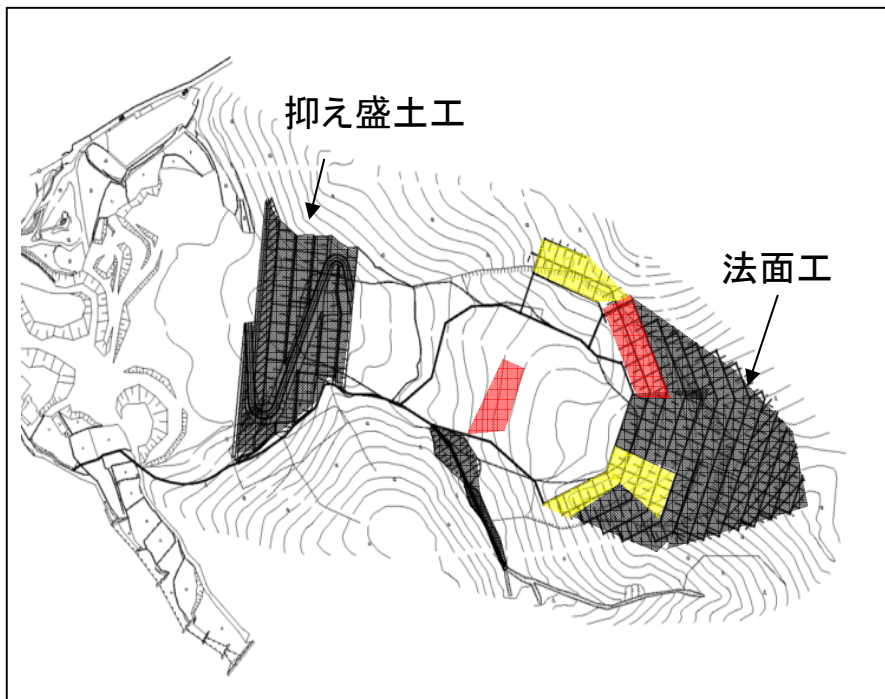
平面図

計画概要 崩壊した土砂を安定させるために抑え盛土工を実施する。  
また崩壊した斜面には法面对策工を実施し法面の安定化を図る。

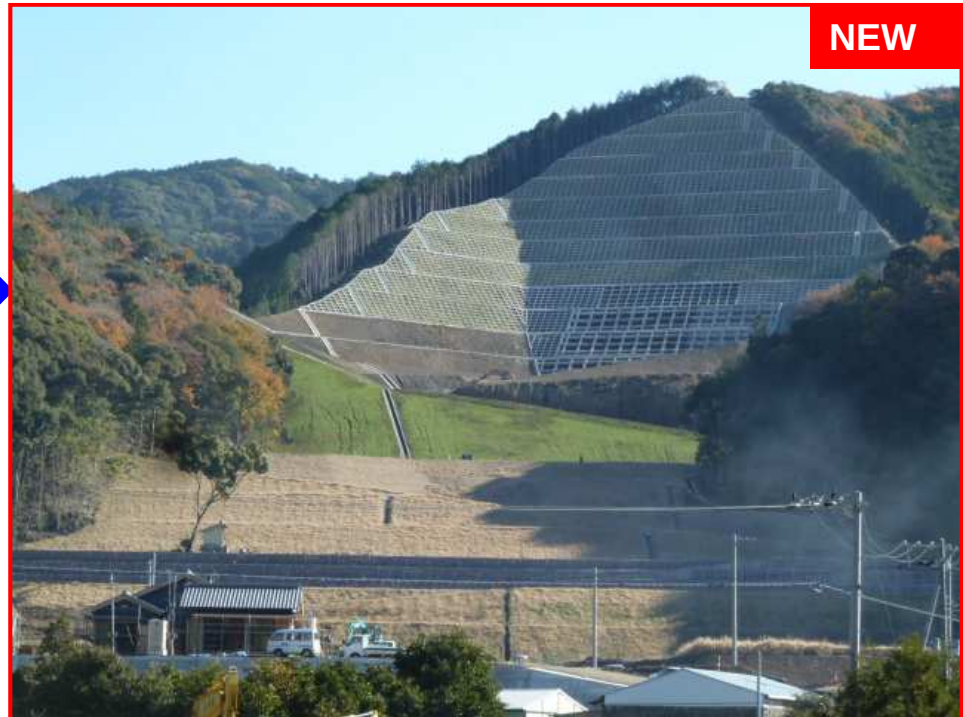
現在の状況（撮影日:1月23日）

現在の状況

法面工 720 m<sup>2</sup> **完了**

法面工 1300m<sup>2</sup> **NEW**

法面工 760 m<sup>2</sup> **NEW**

法面工作業中
