## 平成23年9月4日発生 土石流災害 赤畠谷(那智勝浦町口色川)

計画概要 土石流が発生した箇所に砂防えん堤工 ( $H=14.5m$ ,  $L=121.25m$ ) 1基を設置し不安定土砂の流出を防止する。

進捗状況（平成26年2月25日）

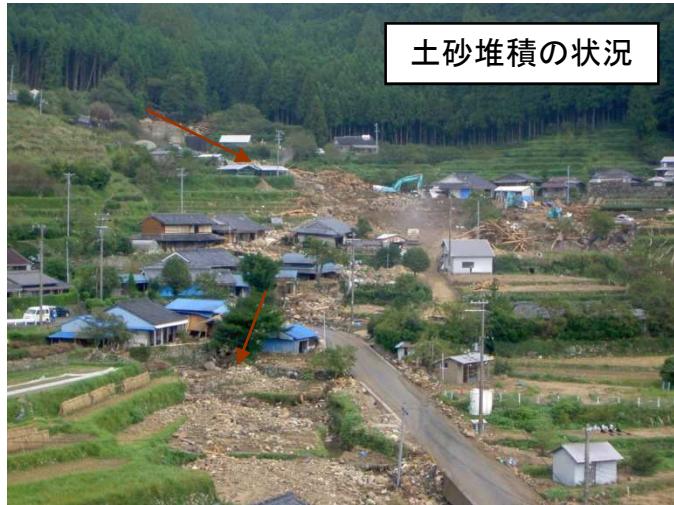
土砂堆積の状況

- ・人家全壊5戸、半壊6戸、倉庫損壊多数
- ・耕地1.9ha埋塞
- ・河川埋塞200m
- ・道路50m流失、200m埋塞

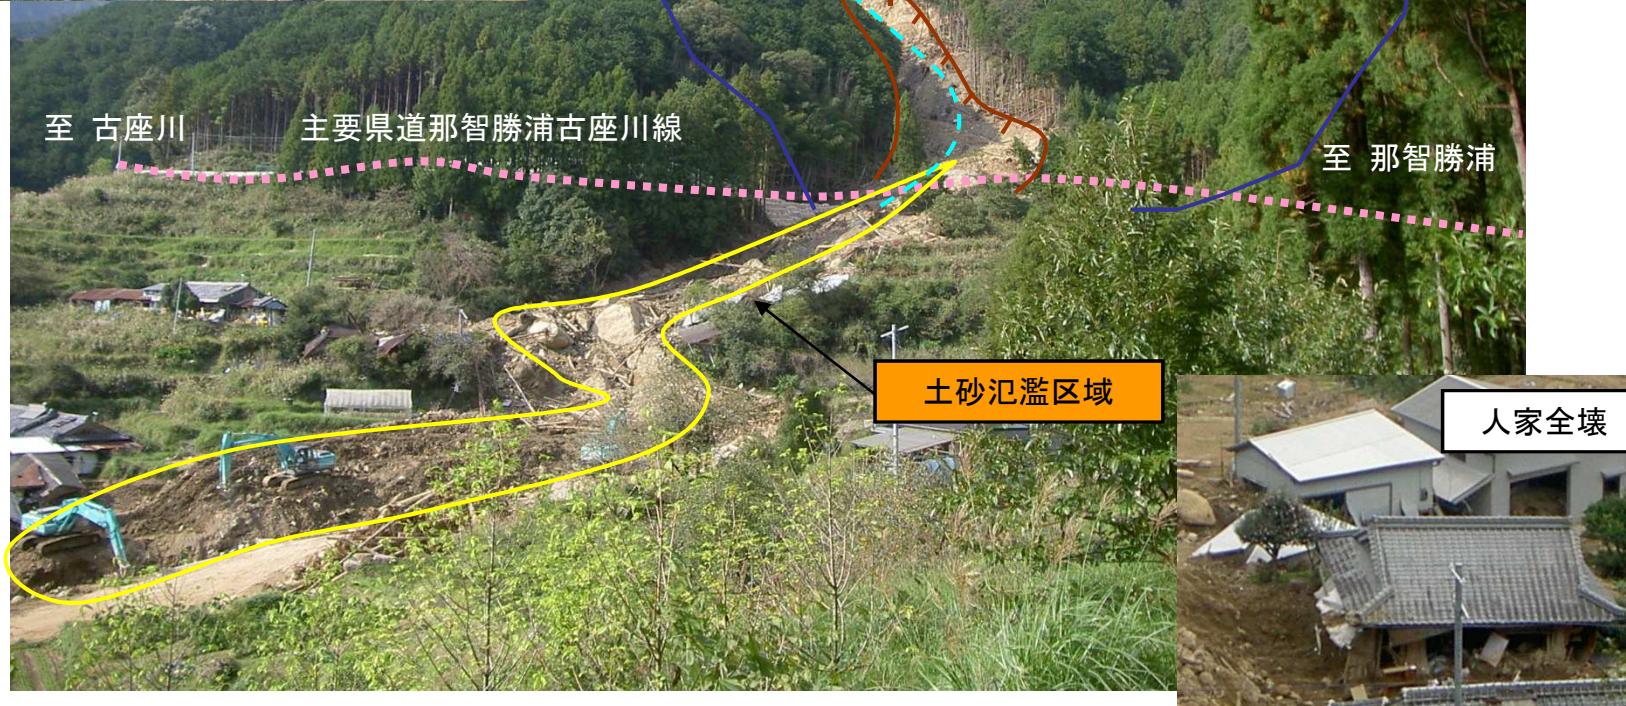
土砂氾濫区域

人家全壊

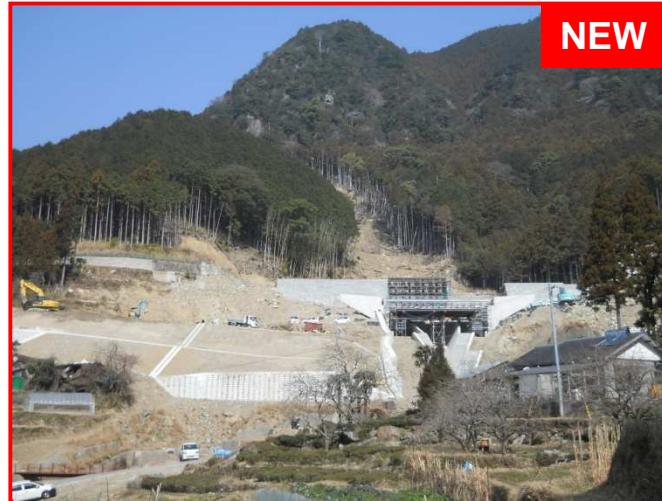
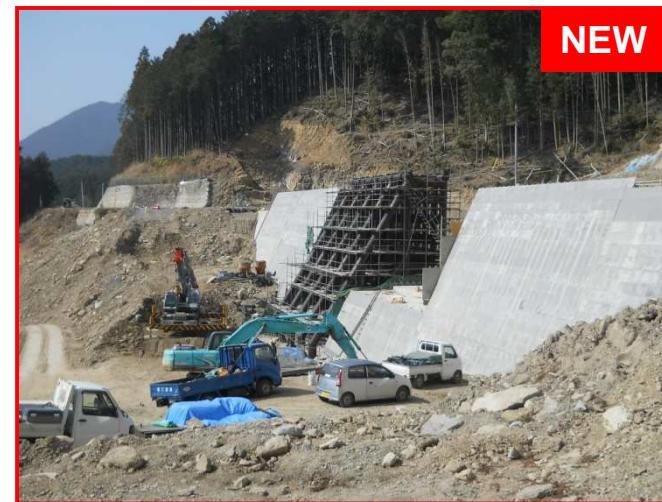
現在の状況（撮影日：2月25日）

本堤コンクリート打設中  
鋼製スリット組立中

砂防えん堤工 (H=14.50m、L=128.25m)

本堤コンクリート 7,891m<sup>3</sup>

鋼製スリットえん堤 1式
