平成23年9月4日発生 地すべり災害 伏菟野地区（田辺市伏菟野）

# 9月4日発生 地すべり災害 伏菟野地区（田辺市伏菟野）

進捗状況（平成24年12月2日）

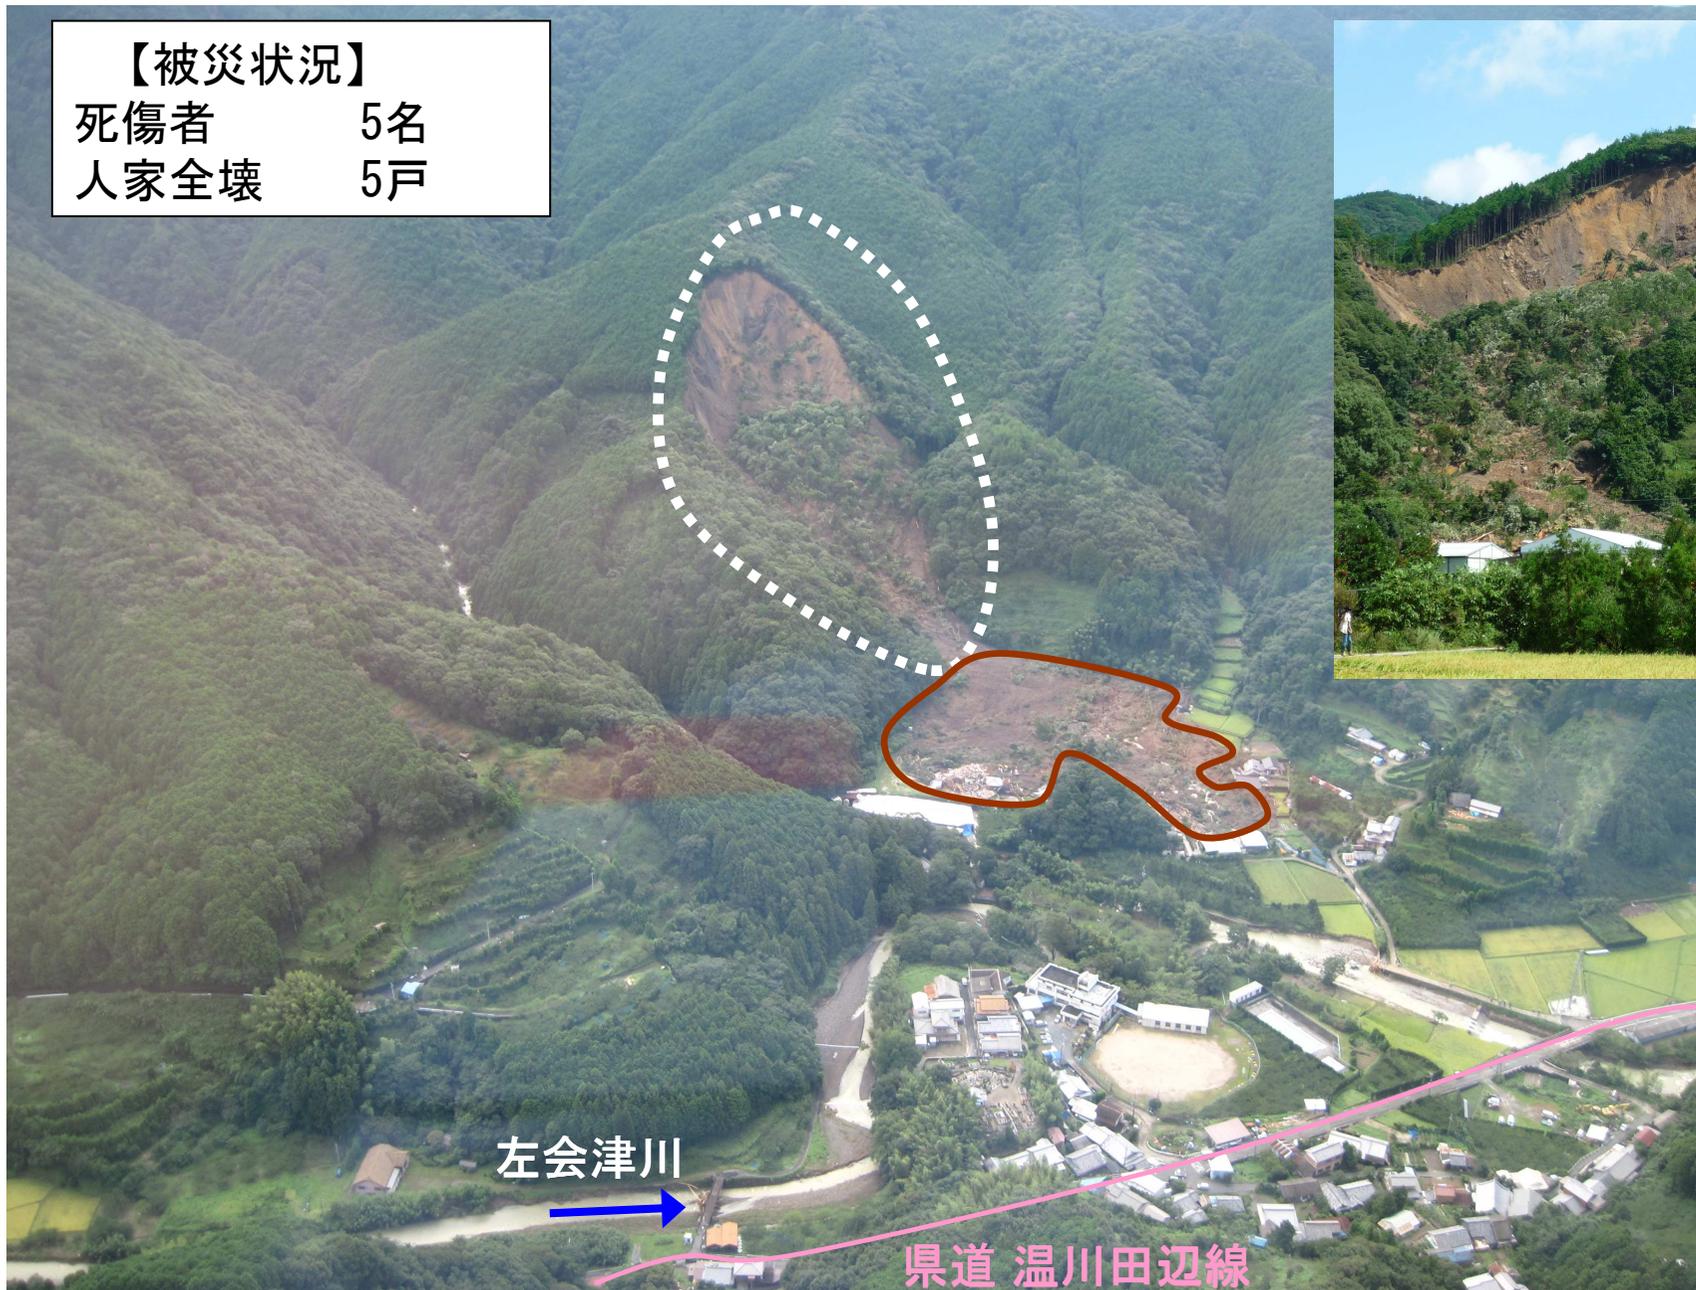
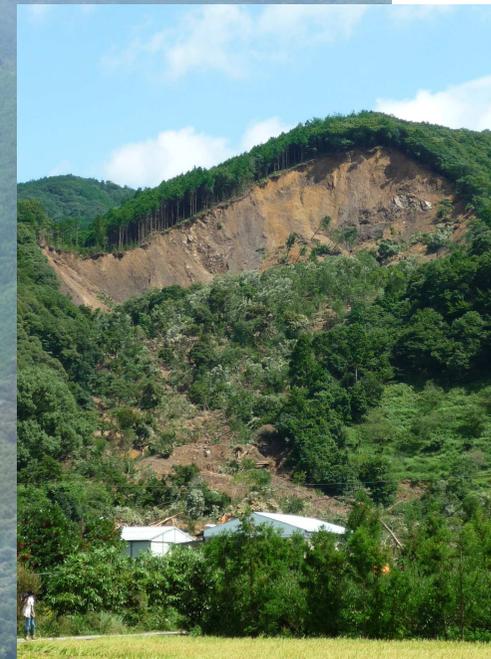
【被災状況】

死傷者 5名  
人家全壊 5戸

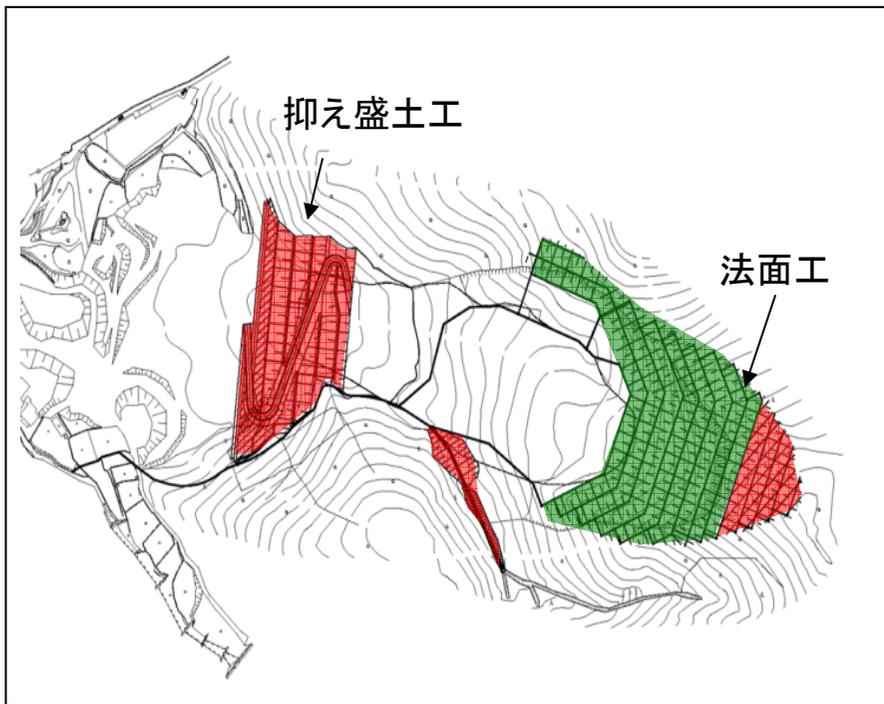
平面図

計画概要 崩壊した土砂を安定させるために抑え盛土工を実施する。  
また崩壊した斜面には法面对策工を実施し法面の安定化を図る。

- 凡例
- 昨年度施工(黄色)
  - 本年度施工(赤色)
  - 来年度以降(緑色)

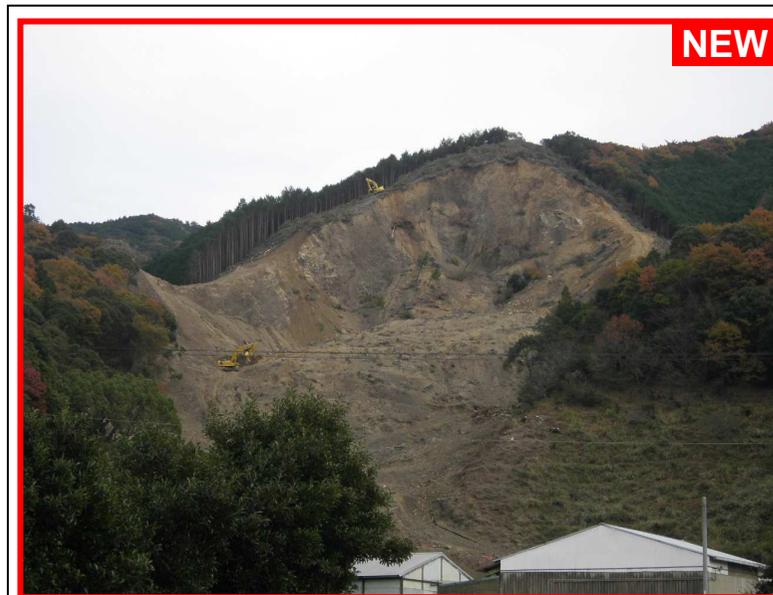
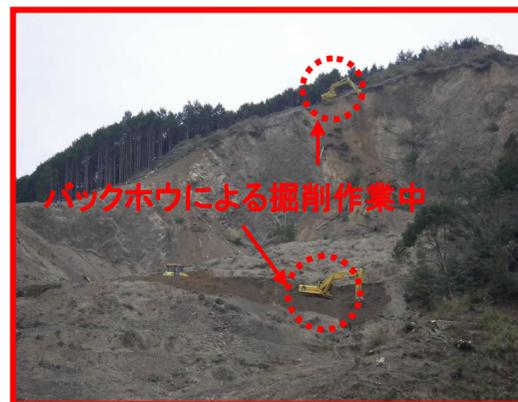
現在の状況（撮影日：12月2日）

現在の状況

掘削工・盛土工 7万6千 $m^3$

法面工 4,400 $m^2$

伐木および仮排水工 完成  
掘削作業中
