# 9月4日発生 土石流災害 小谷川（新宮市木ノ川）

計画概要 土石流が発生した箇所に砂防えん堤工（H=12.0m, L=68.6m）1基を設置し不安定土砂の流出を防止する。

進捗状況（平成24年8月31日）

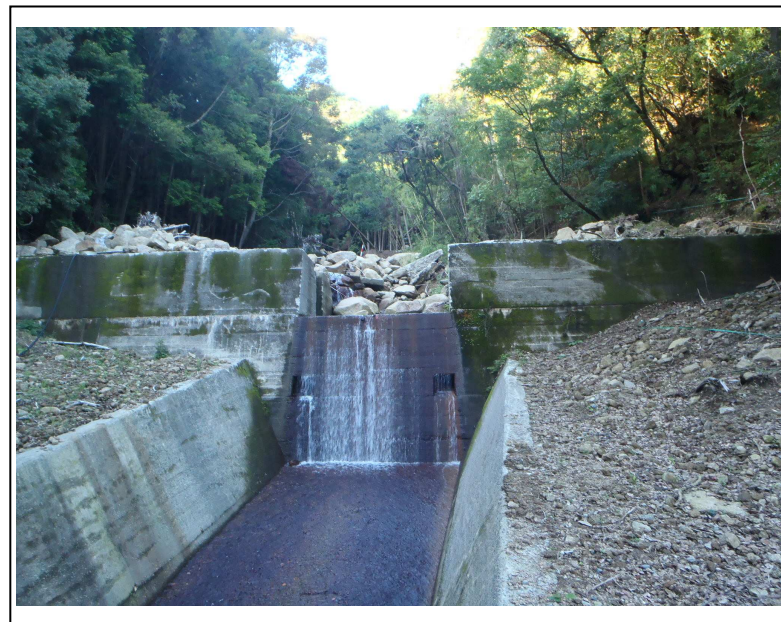
現況写真

下流の堆積土砂の撤去完了

砂防えん堤工は入札準備中
