# 平成23年9月4日発生 土石流災害 小谷川（新宮市木ノ川）

計画概要 土石流が発生した箇所に砂防えん堤工（H=12.0m, L=68.6m）1基を設置し不安定土砂の流出を防止する。

進捗状況（平成25年8月1日）

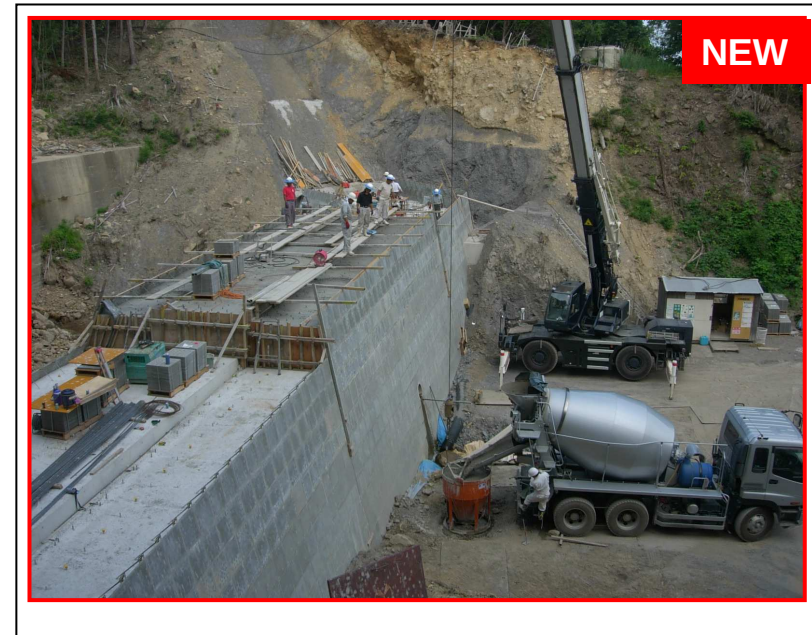
現在の状況

砂防えん堤工（H=12.0m,L=69.7m）

本堤コンクリート 2,371m<sup>3</sup>

本堤コンクリート打設中
