# 平成23年9月4日発生 土石流災害 小谷川（新宮市木ノ川）

計画概要 土石流が発生した箇所に砂防えん堤工（H=12.0m, L=68.6m）1基を設置し不安定土砂の流出を防止する。

進捗状況（平成25年8月29日）

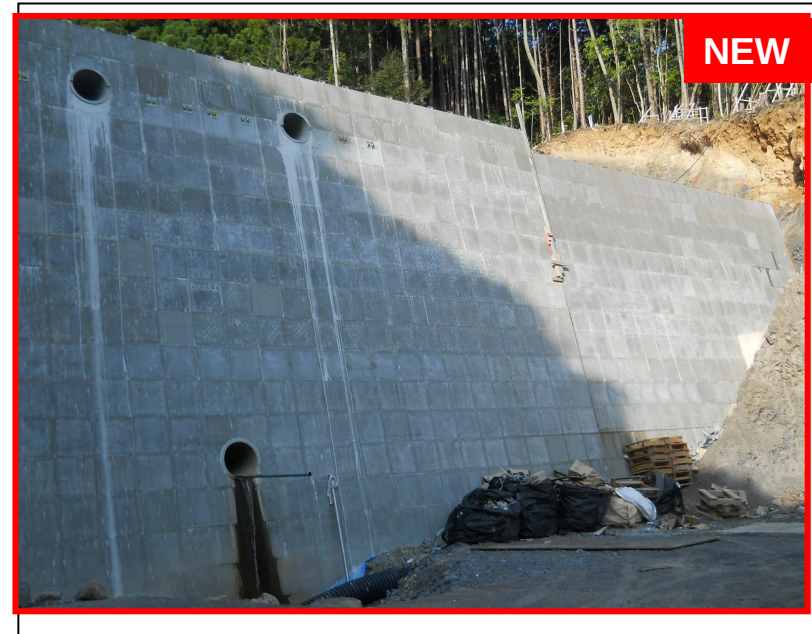
現在の状況

砂防えん堤工（H=12.0m,L=69.7m）

本堤コンクリート 2,371m<sup>3</sup>

本堤コンクリート打設中
