# 平成23年9月4日発生 土石流災害 小谷川（新宮市木ノ川）

計画概要 土石流が発生した箇所に砂防えん堤工（H=12.0m, L=68.6m）1基を設置し不安定土砂の流出を防止する。

進捗状況（平成25年9月26日）

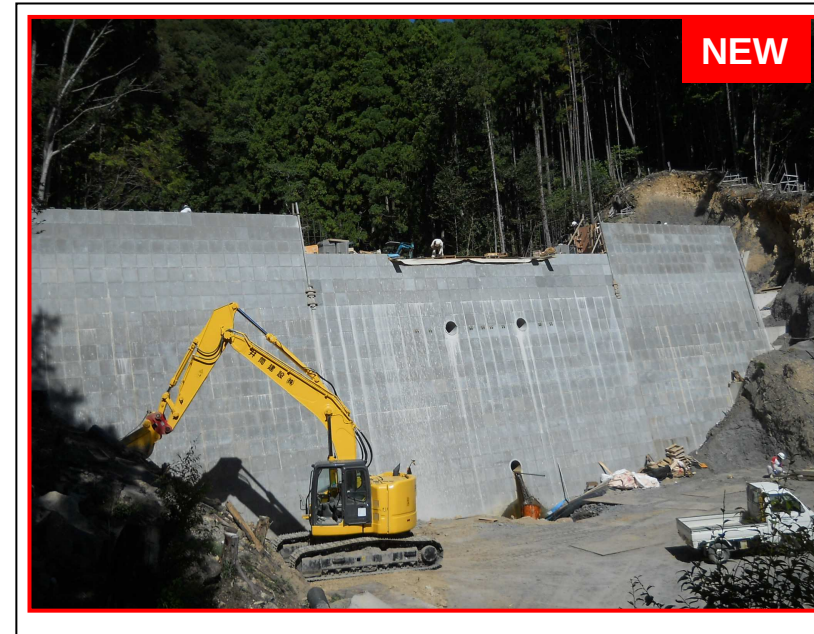
現在の状況

砂防えん堤工（H=12.0m,L=69.7m）

本堤コンクリート 2,371m<sup>3</sup>

本堤コンクリート打設中
