# 平成23年9月4日発生 土石流災害 小谷川（新宮市木ノ川）

計画概要 土石流が発生した箇所に砂防えん堤工（H=12.0m, L=68.6m）1基及び  
溪流保全工を整備し不安定土砂の流出を防止する。

進捗状況（平成25年10月28日）

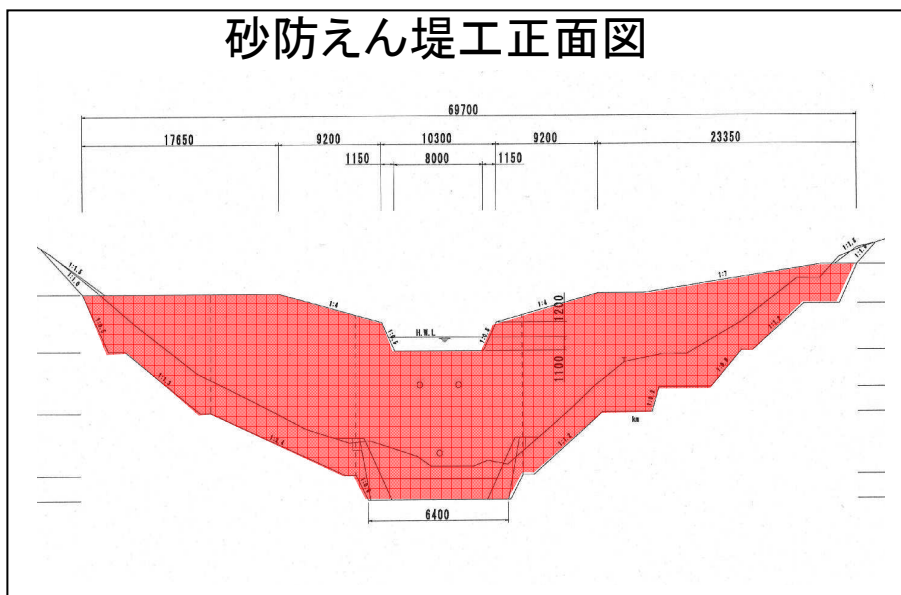
砂防えん堤工正面図

砂防えん堤工（H=12.0m,L=69.7m）

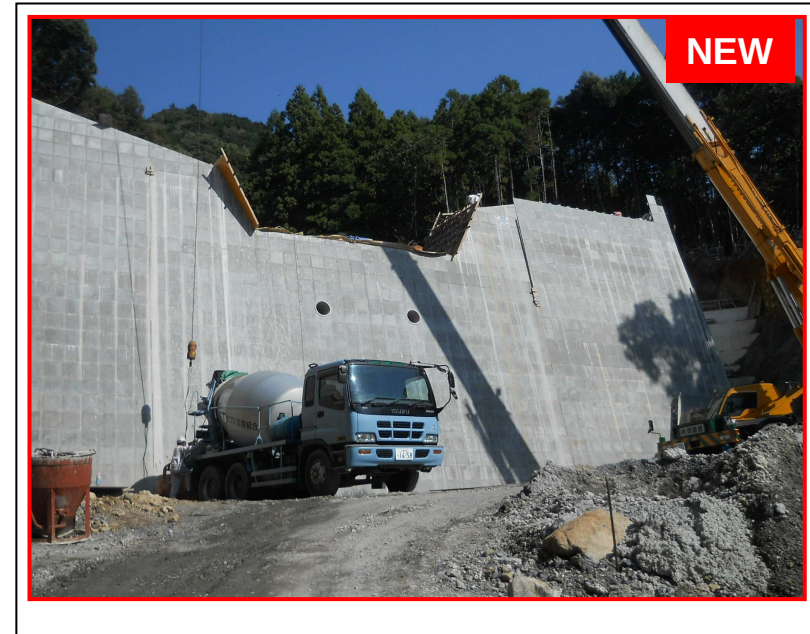
現在の状況

本堤コンクリート 2,371m<sup>3</sup>

本堤コンクリート打設中
