# 9月4日発生 土石流災害 小谷川（新宮市木ノ川）

計画概要 土石流が発生した箇所に砂防えん堤工（H=12.0m, L=68.6m）1基を設置し不安定土砂の流出を防止する。

進捗状況（平成24年9月30日）

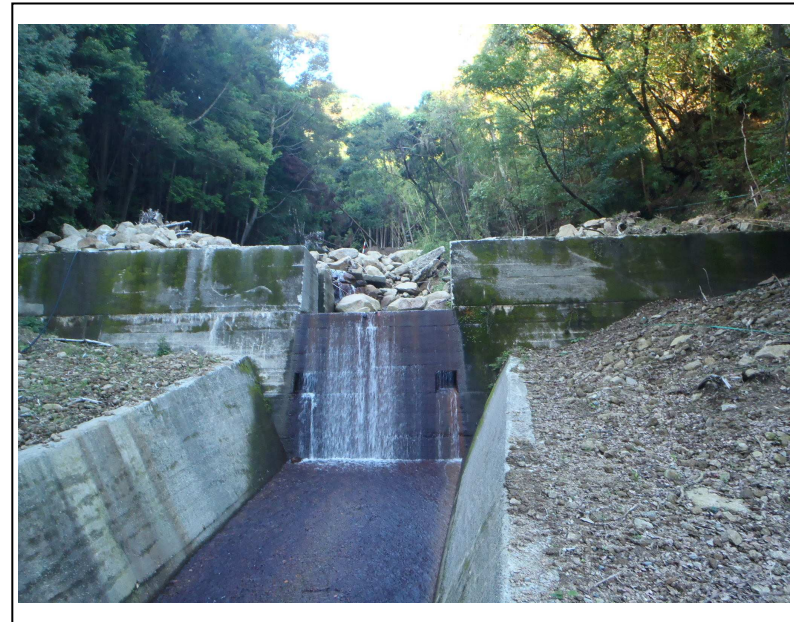
現況写真

現在の状況

砂防えん堤工（H=12.0m, L=69.7m）

本堤コンクリート 2,964m<sup>3</sup>

下流の堆積土砂の撤去完了
