# 平成23年9月4日発生 土石流災害 小谷川（新宮市木ノ川）

計画概要 土石流が発生した箇所に砂防えん堤工（H=12.0m, L=68.6m）1基を設置し不安定土砂の流出を防止する。

進捗状況（平成25年2月5日）

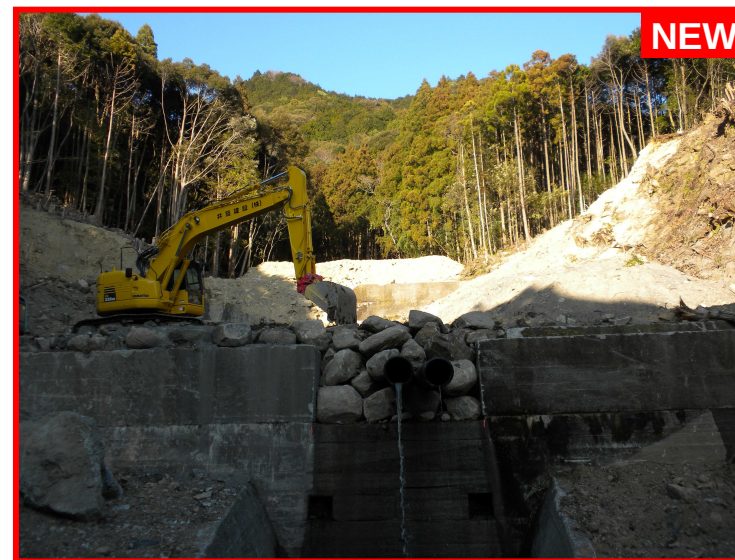
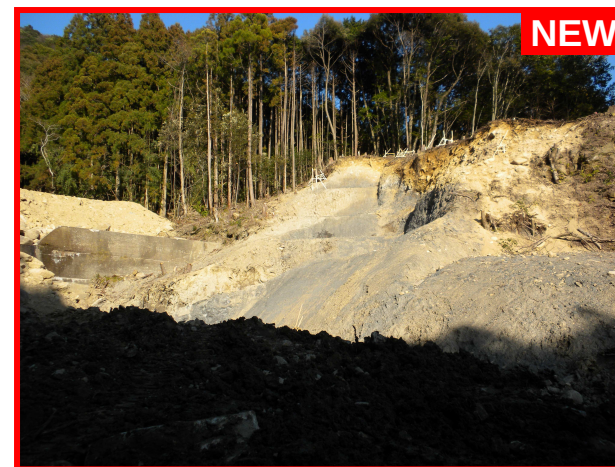
現在の状況

砂防えん堤工（H=12.0m,L=69.7m）

本堤コンクリート 2,371m<sup>3</sup>

本堤の掘削作業中
