平成23年9月4日発生 土石流災害 小谷川（新宮市木ノ川）

計画概要 土石流が発生した箇所に砂防えん堤工（H=12.0m, L=68.6m）1基を設置し不安定土砂の流出を防止する。

進捗状況（平成25年6月3日）

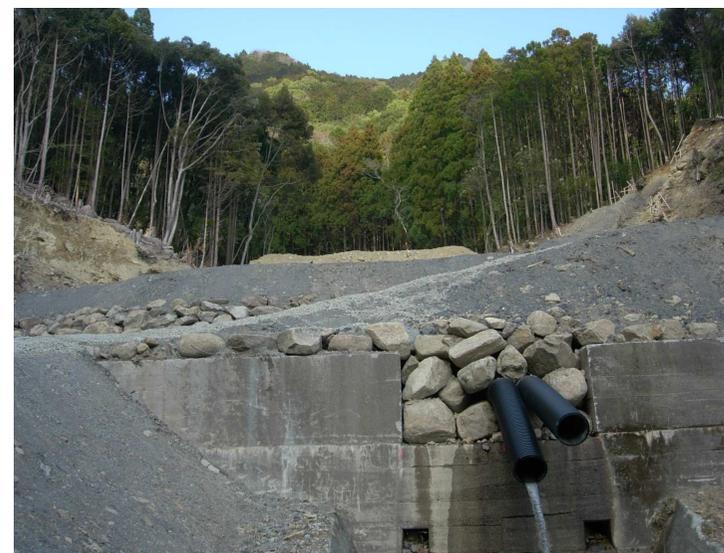
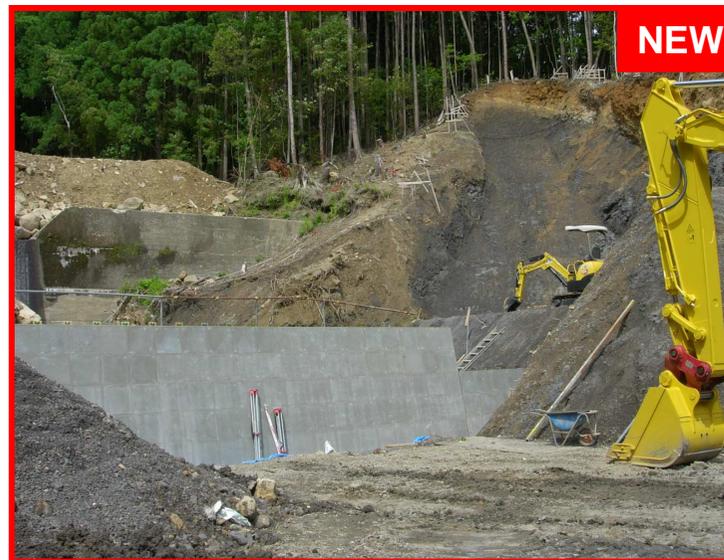
現在の状況

砂防えん堤工 (H=12.0m, L=69.7m)

本堤コンクリート 2,371m³

本堤コンクリート打設中
