# 平成23年9月4日発生 土石流災害 小谷川（新宮市木ノ川）

計画概要 土石流が発生した箇所に砂防えん堤工（H=12.0m, L=68.6m）1基を設置し不安定土砂の流出を防止する。

進捗状況（平成25年7月1日）

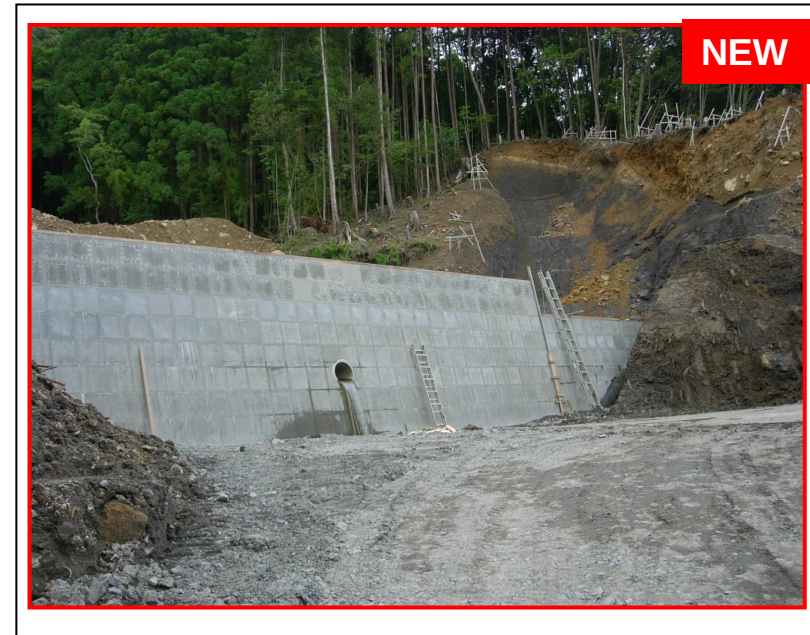
現在の状況

砂防えん堤工（H=12.0m,L=69.7m）

本堤コンクリート 2,371m<sup>3</sup>

本堤コンクリート打設中
