# 平成23年9月4日発生 地すべり災害 伏菟野地区（田辺市伏菟野）

## 9月4日発生 地すべり災害 伏菟野地区（田辺市伏菟野）

進捗状況（平成25年3月7日）

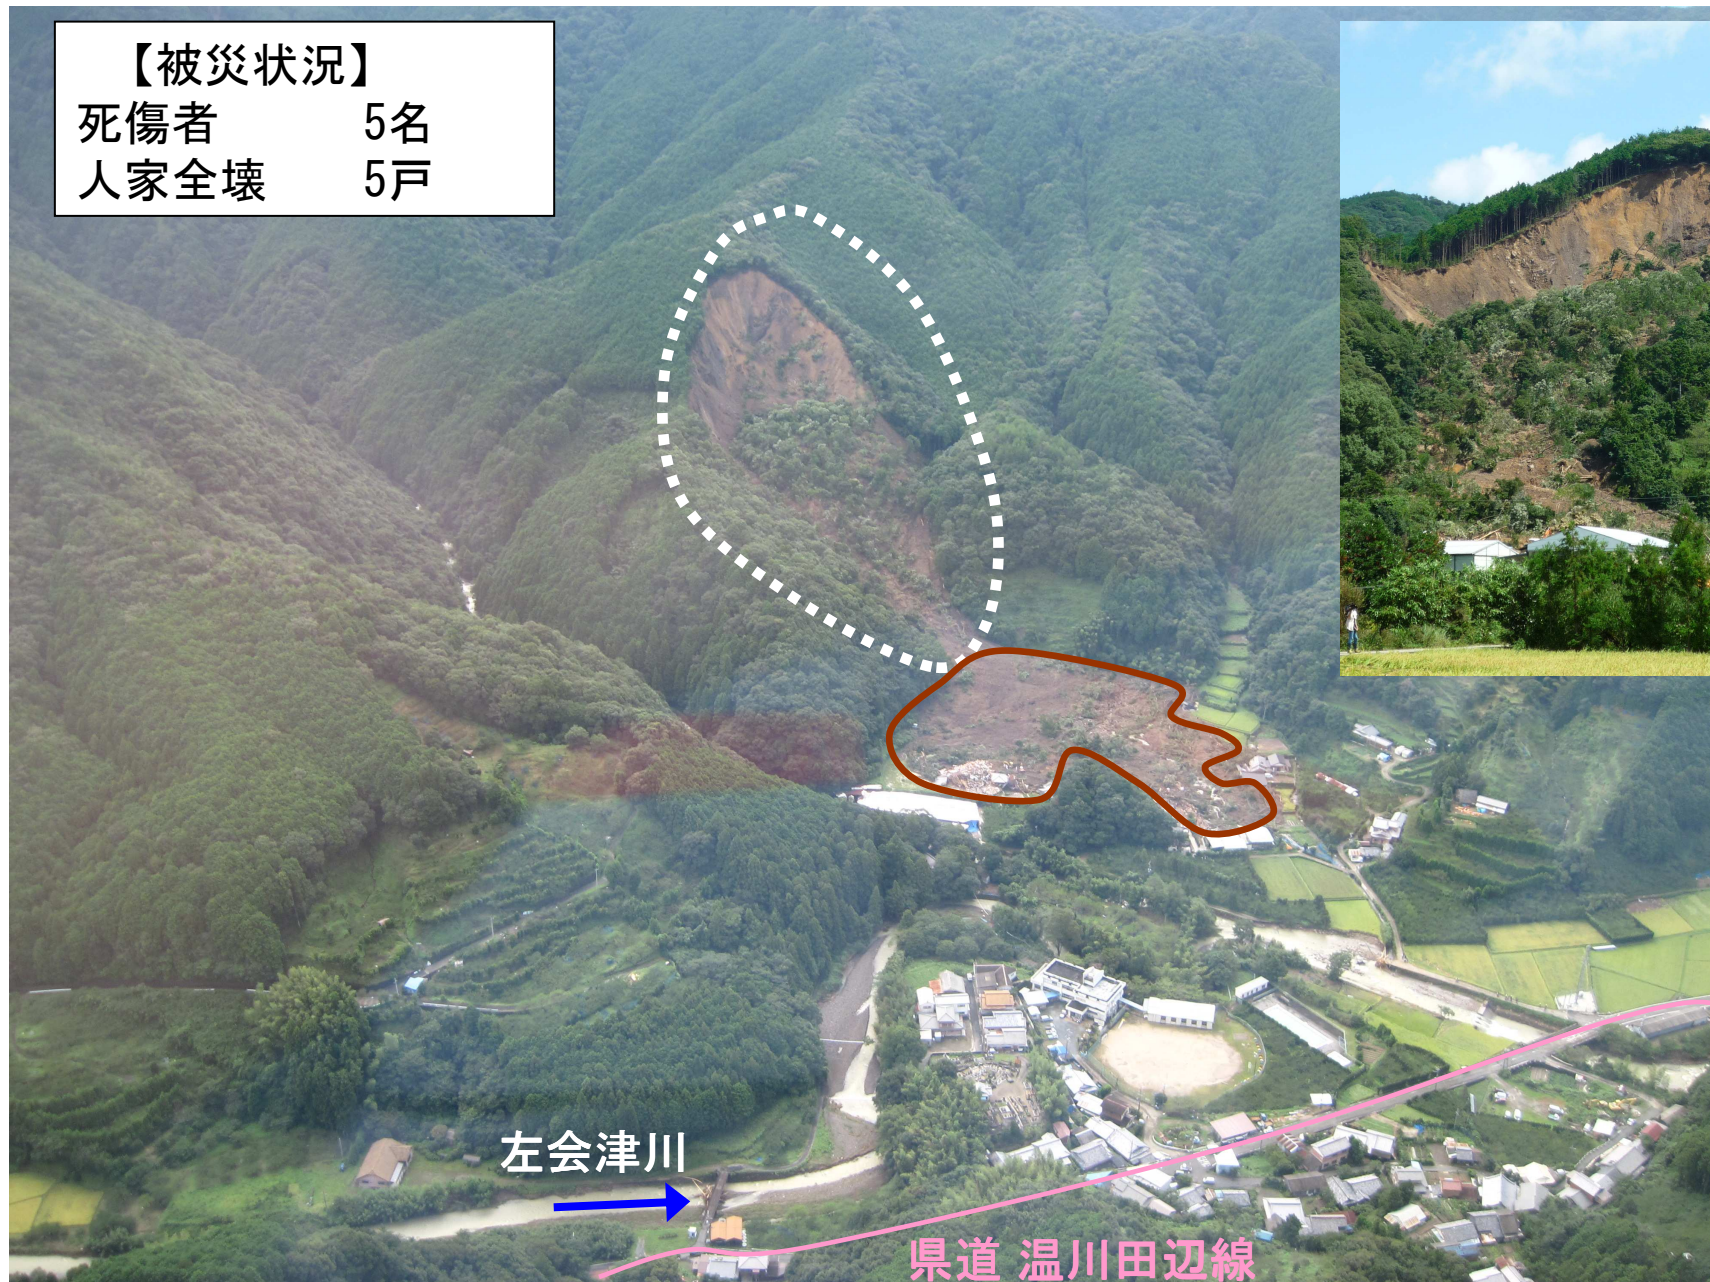
## 【被災状況】

| 死傷者 | 5名 |
| 人家全壊 | 5戸 |

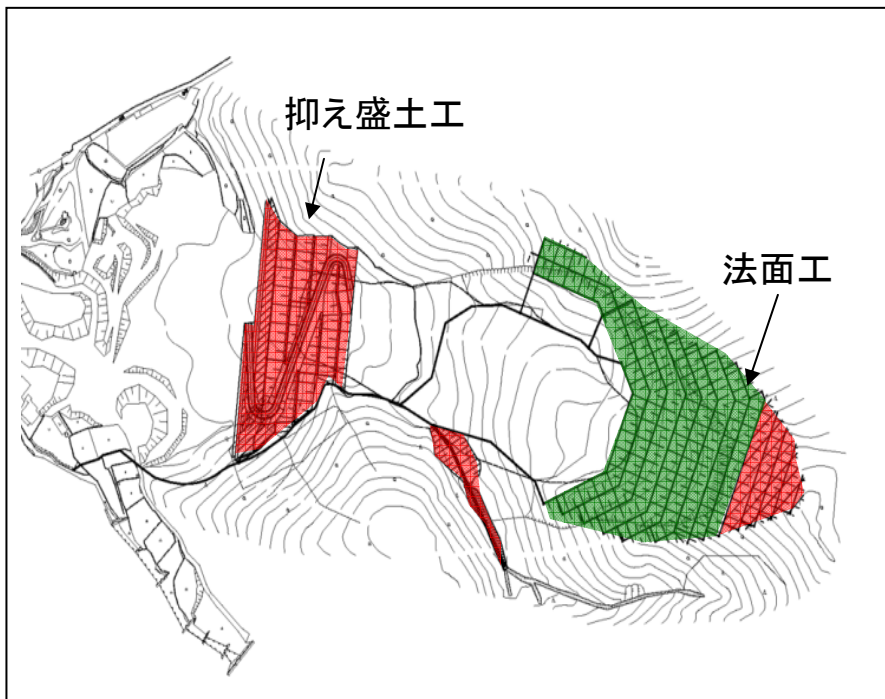
平面図

計画概要 崩壊した土砂を安定させるために抑え盛土工を実施する。  
また崩壊した斜面には法面对策工を実施し法面の安定化を図る。

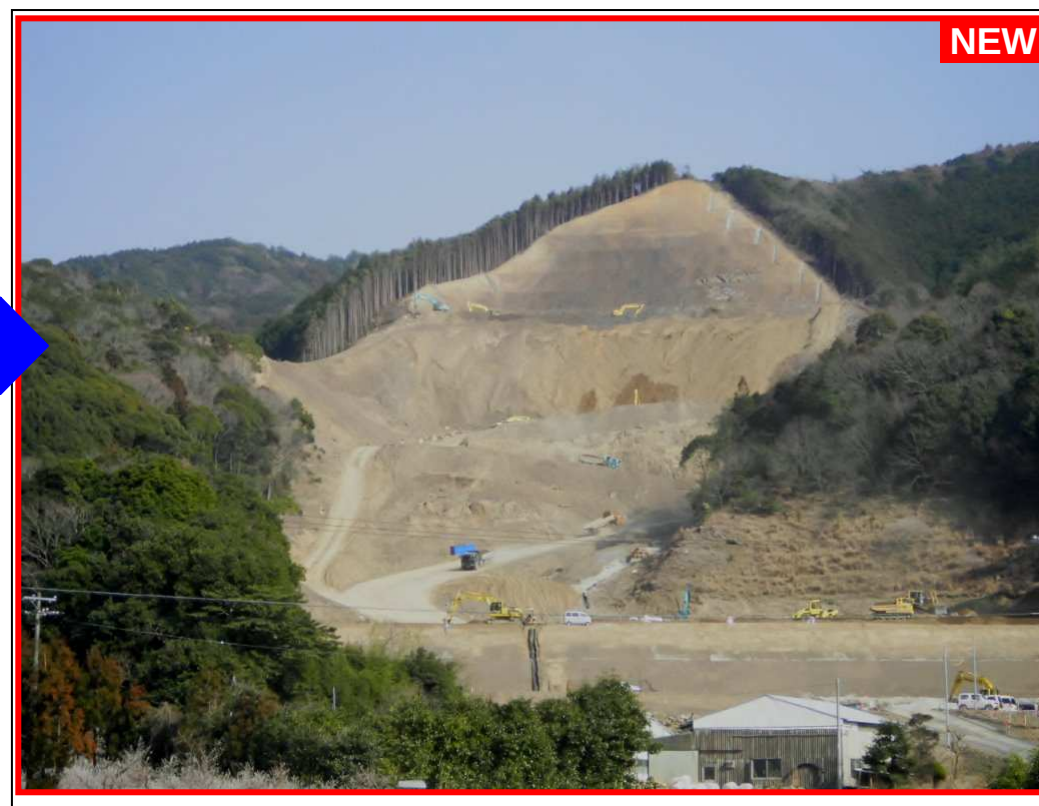
現在の状況（撮影日：3月7日）

現在の状況

掘削工・盛土工 7万6千 $\text{m}^3$

法面工 4,400 $\text{m}^2$

伐木および仮排水工 完成

掘削工・盛土工作業中

施工：井筒建設（株）
