# 9月4日発生 土石流災害 桧杖谷 (新宮市南桧杖)

# 9月4日発生 土石流災害 桧杖谷（新宮市南檜杖）

計画概要 土石流が発生した箇所に砂防えん堤工（H=13.5m, L=73.6m）1基を設置し不安定土砂の流出を防止する。

進捗状況（平成24年8月31日）

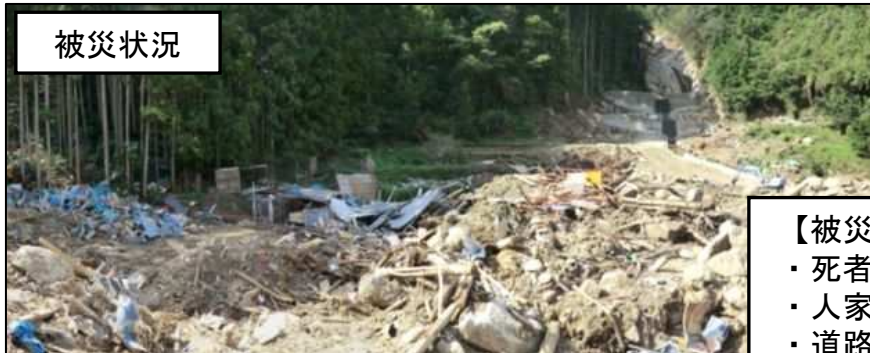
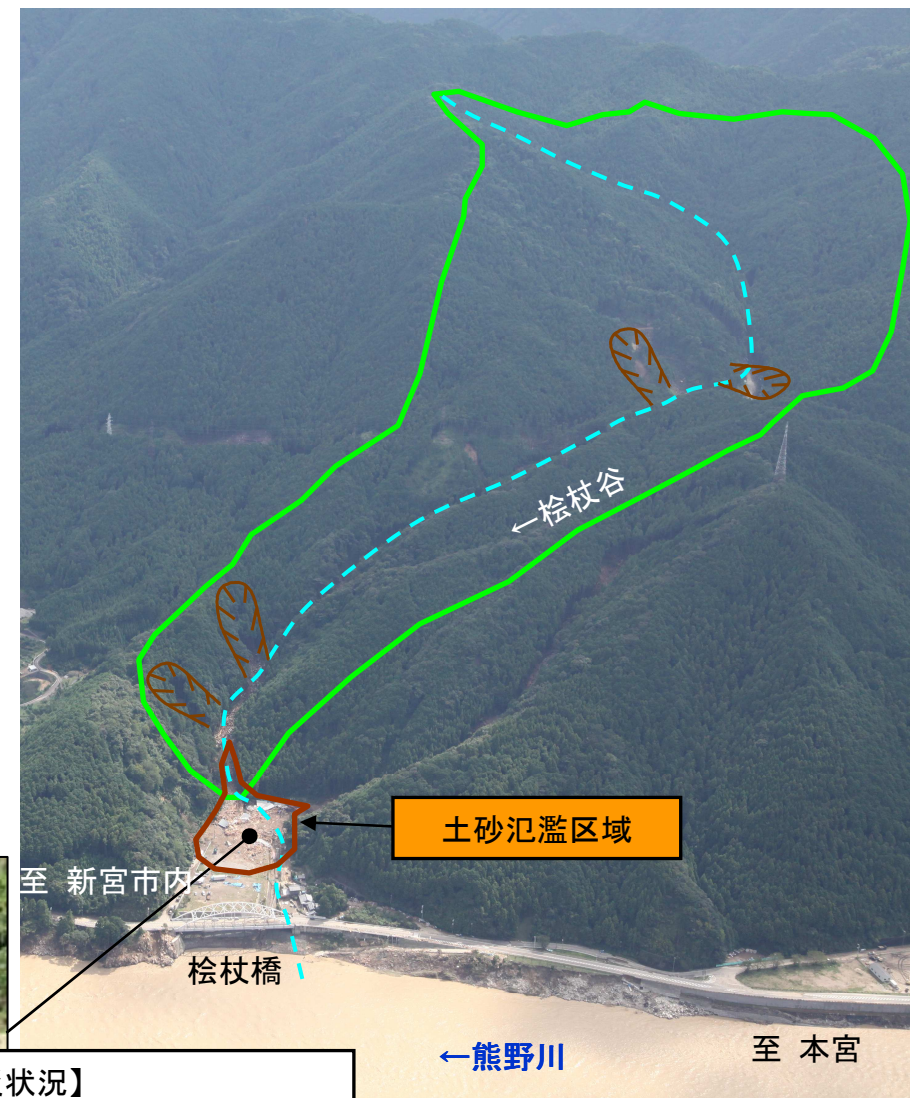
被災状況

- ・ 死者4名
- ・ 人家4戸、作業所等3棟全壊
- ・ 道路300m浸水

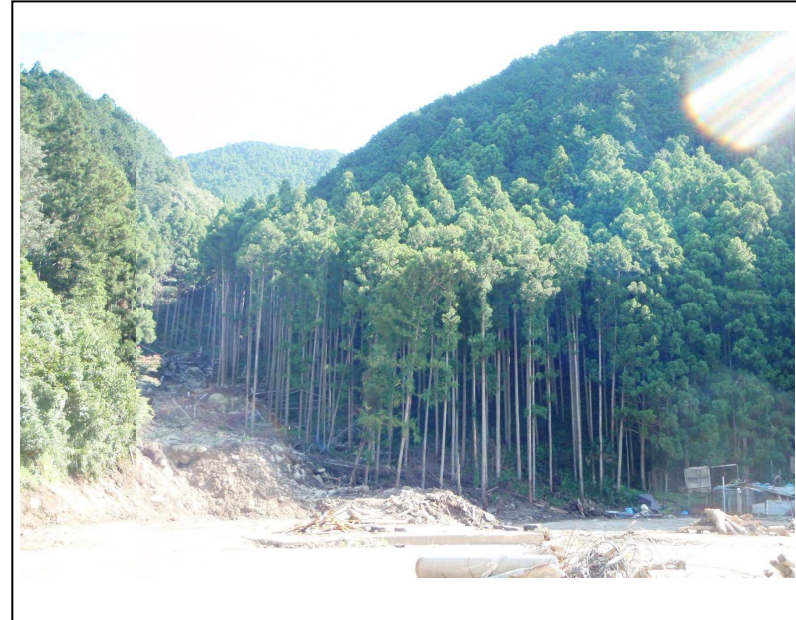
現況写真

現在の状況

砂防えん堤工 (H=13.5m, L=73.6m)

本堤コンクリート 4,550m<sup>3</sup>

工事用道路工作成中
