# 平成23年9月4日発生 地すべり災害 伏菟野地区（田辺市伏菟野）

## 9月4日発生 地すべり災害 伏菟野地区（田辺市伏菟野）

進捗状況（平成25年4月1日）

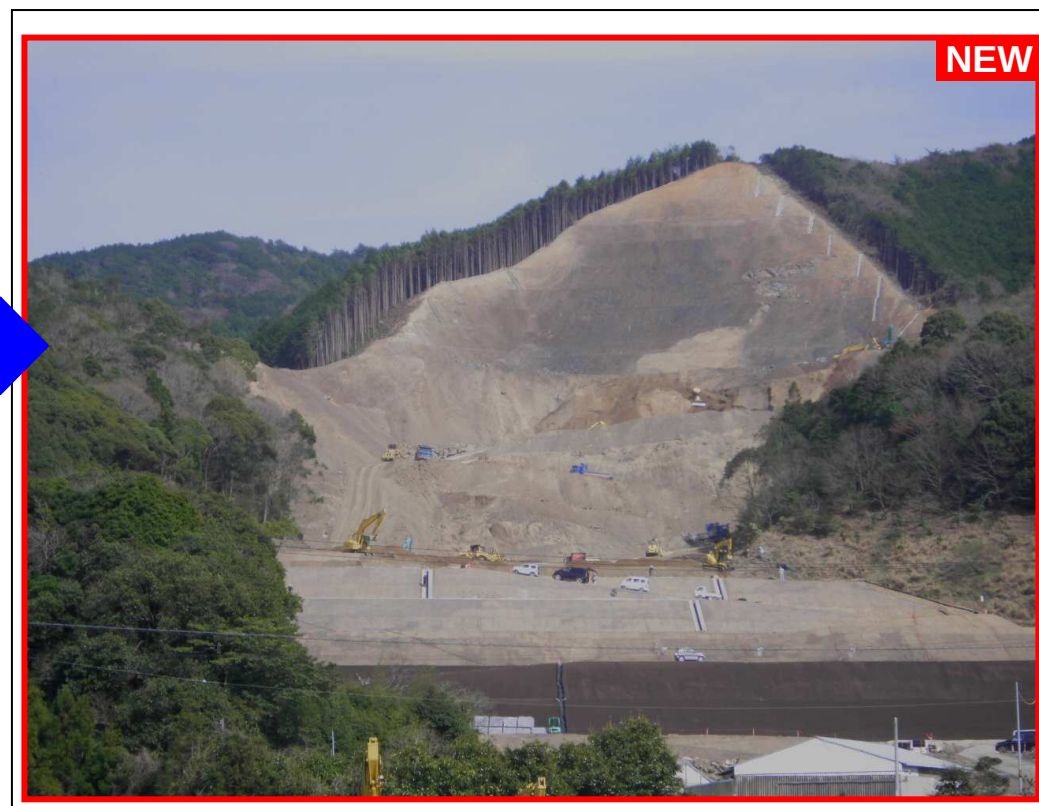
現在の状況（撮影日：4月1日）

伐木および仮排水工 完成

掘削工・盛土工作業中

施工：井筒建設（株）

掘削工・盛土工 7万6千 $\text{m}^3$

法面工 4,400 $\text{m}^2$
