# 9月4日発生 土石流災害 丸岡谷 (新宮市南檜杖)

計画概要 土石流が発生した箇所に砂防えん堤工（H=14.5m, L=58.5m）1基を設置し不安定土砂の流出を防止する。

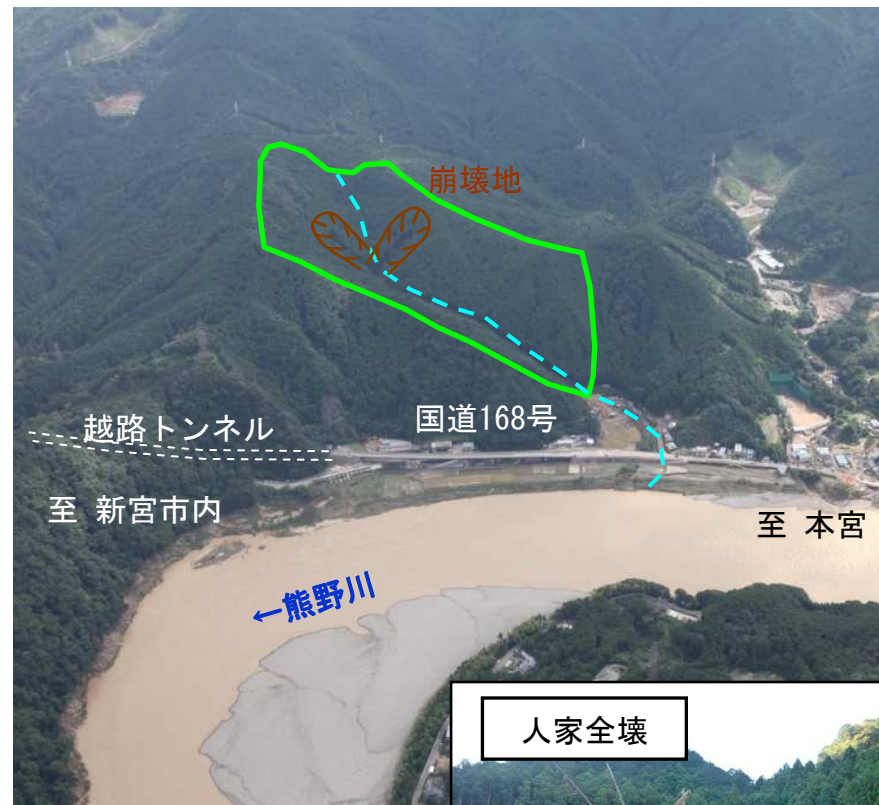
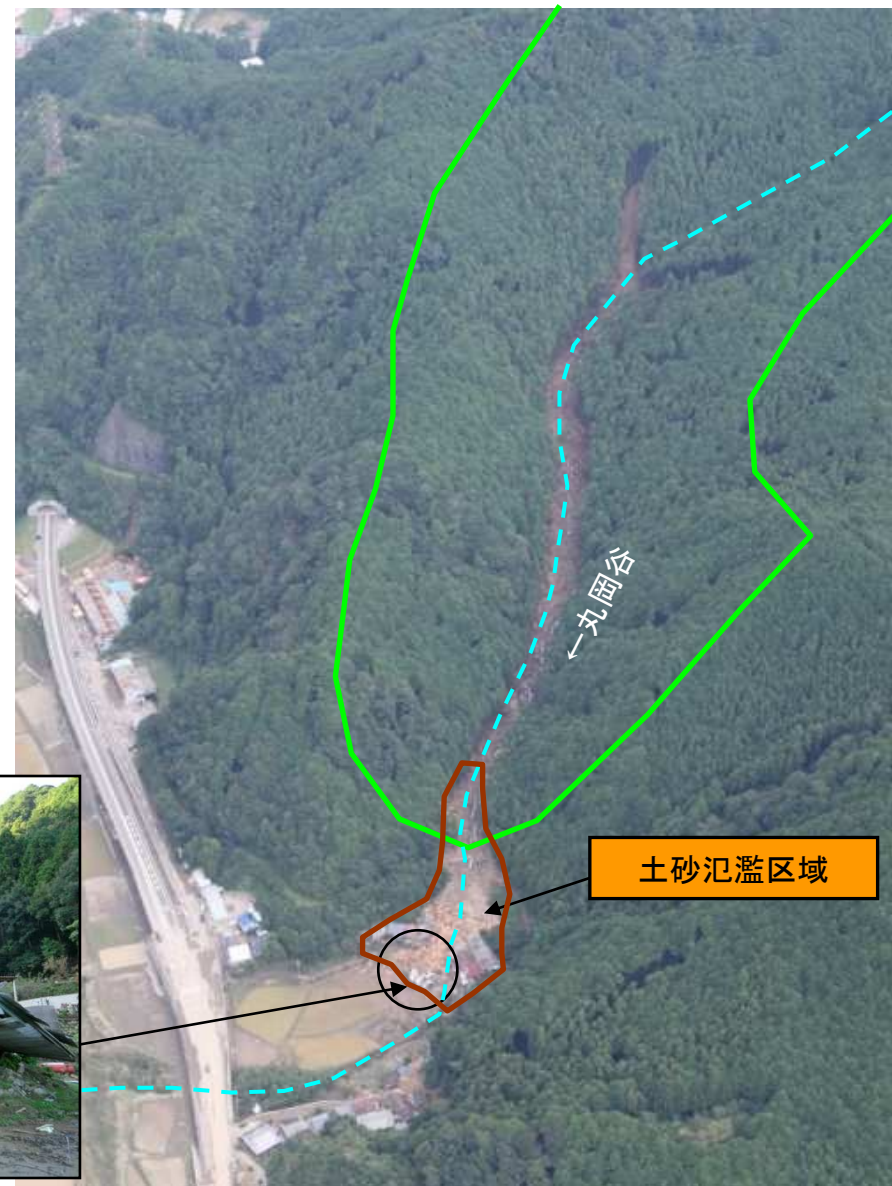
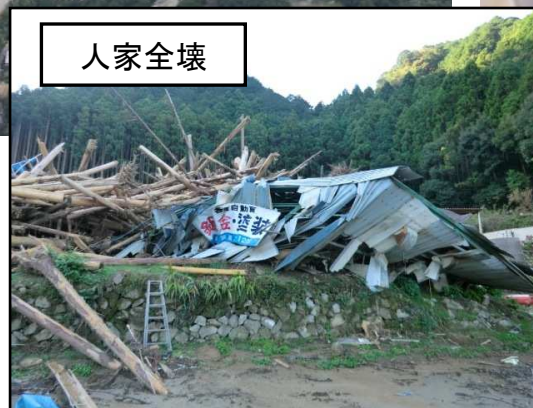
## 【被災状況】

- ・ 人家3戸、事務所1棟全壊
- ・ 人家1戸半壊
- ・ 人家3戸床上浸水
- ・ 道路200m浸水
