# 平成23年9月4日発生 土石流災害 丸岡谷 (新宮市南檜杖)

計画概要 土石流が発生した箇所に砂防えん堤工（H=14.5m, L=58.5m）1基を設置し不安定土砂の流出を防止する。

進捗状況（平成25年9月26日）

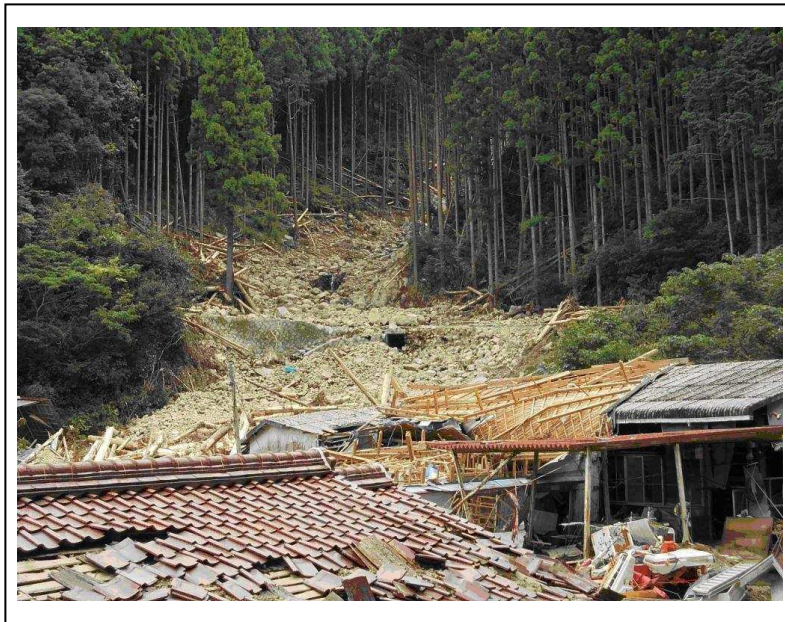
被災時の状況

- ・ 人家3戸、事務所1棟全壊
- ・ 人家1戸半壊
- ・ 人家3戸床上浸水
- ・ 道路200m浸水

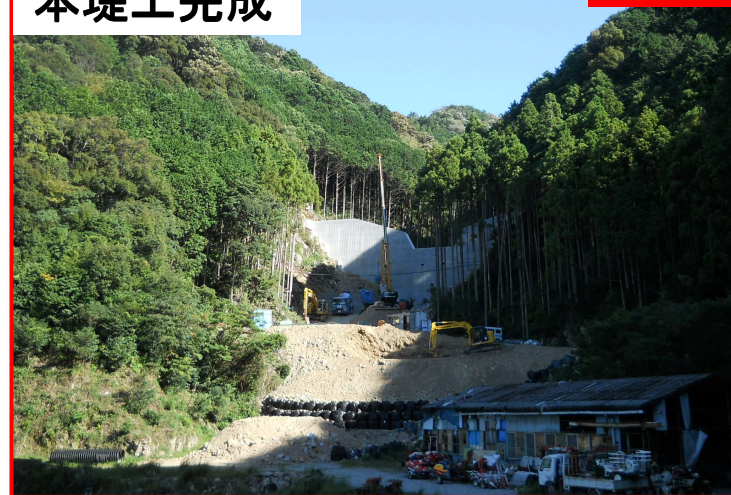
現在の状況（撮影日：9月26日）

本堤工完成

砂防えん堤工（H=14.5m、L=58.5m）

本堤コンクリート 3,563m<sup>3</sup>

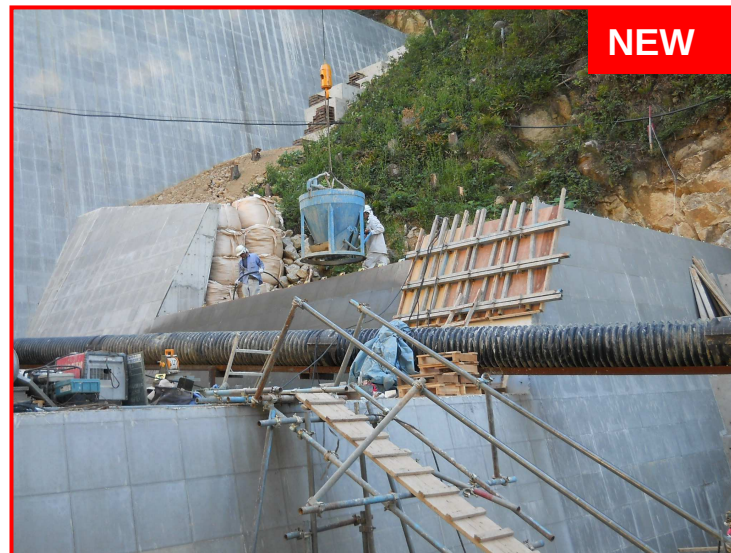
現在の状況

前庭保護工コンクリート打設
