平成23年9月4日発生 地すべり災害 伏菟野地区（田辺市伏菟野）

# 9月4日発生 地すべり災害 伏菟野地区（田辺市伏菟野）

計画概要 崩壊した土砂を安定させるために抑え盛土工を実施する。  
また崩壊した斜面には法面对策工を実施し法面の安定化を図る。

進捗状況（平成25年5月10日）

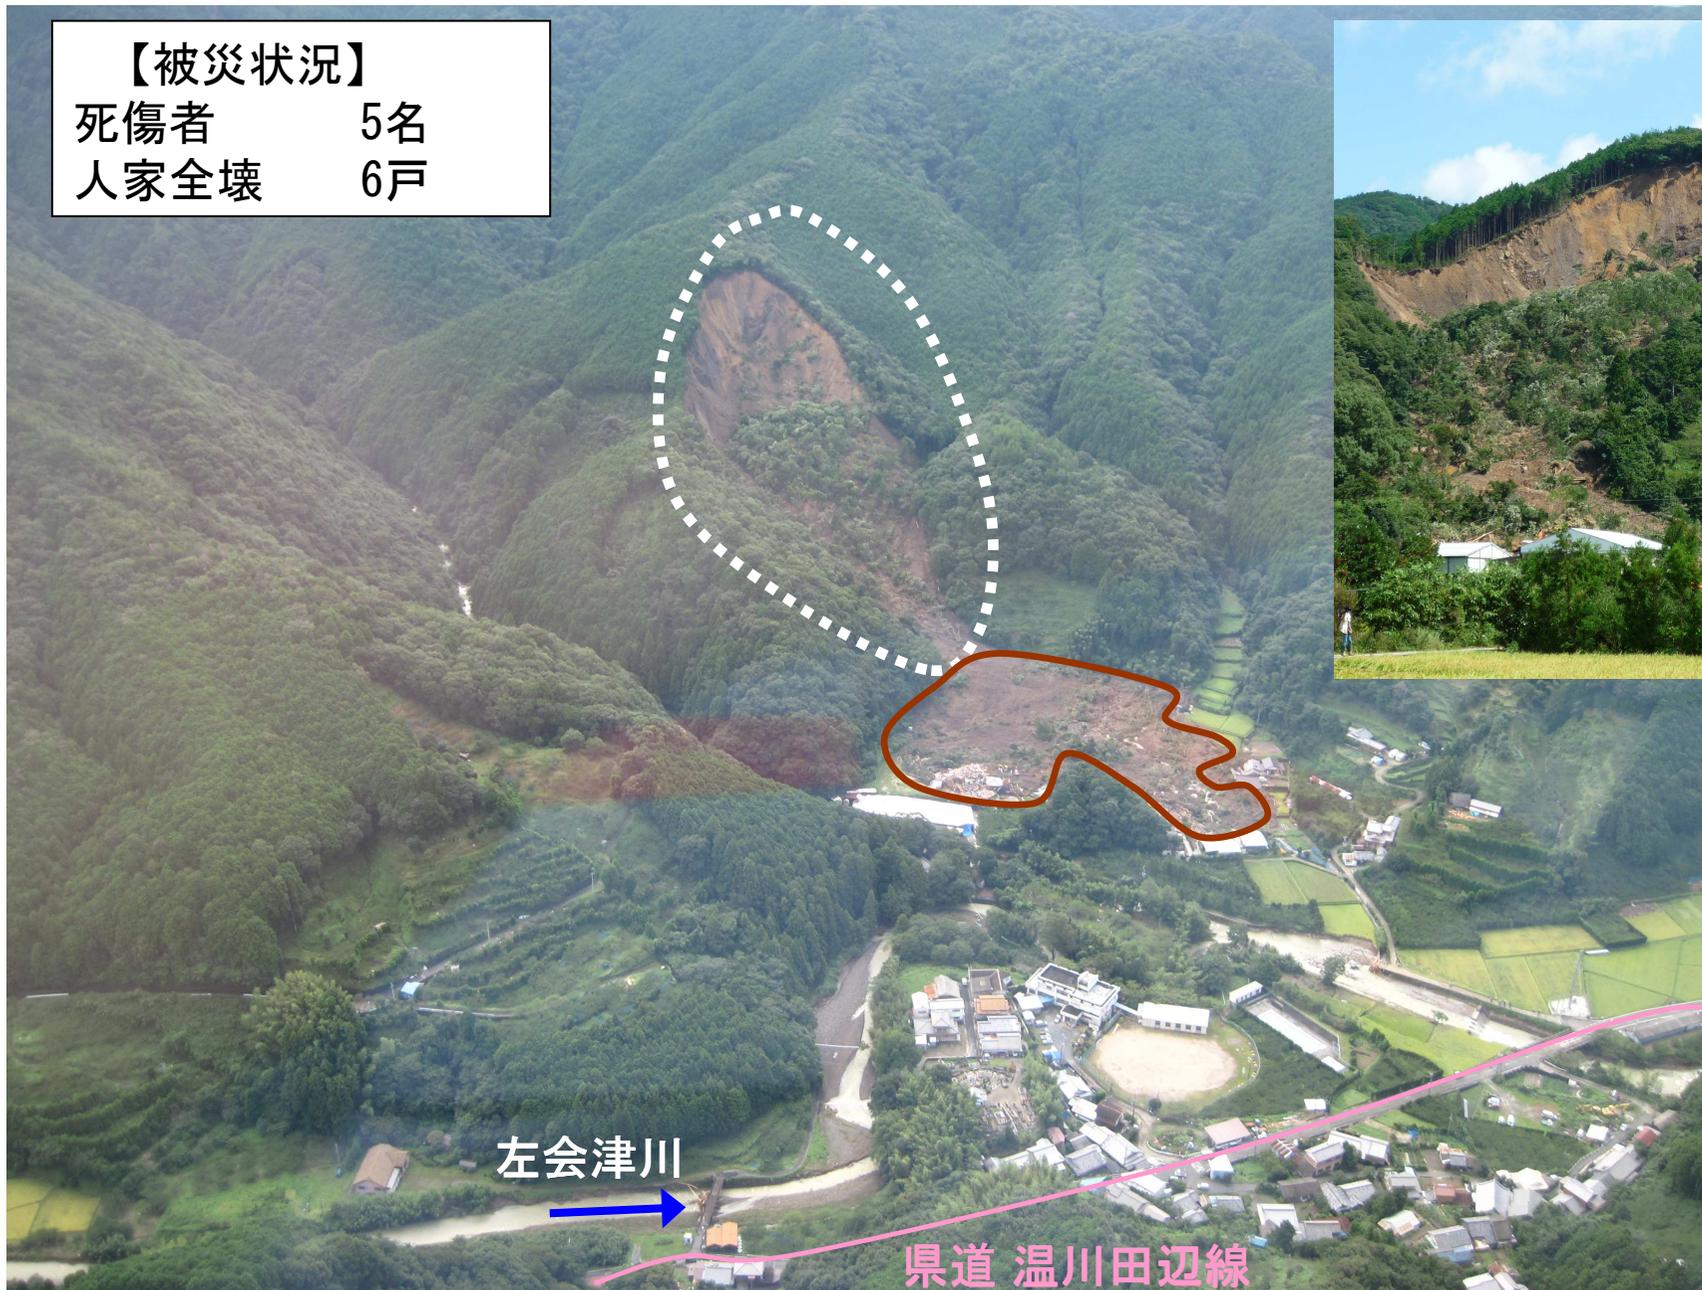
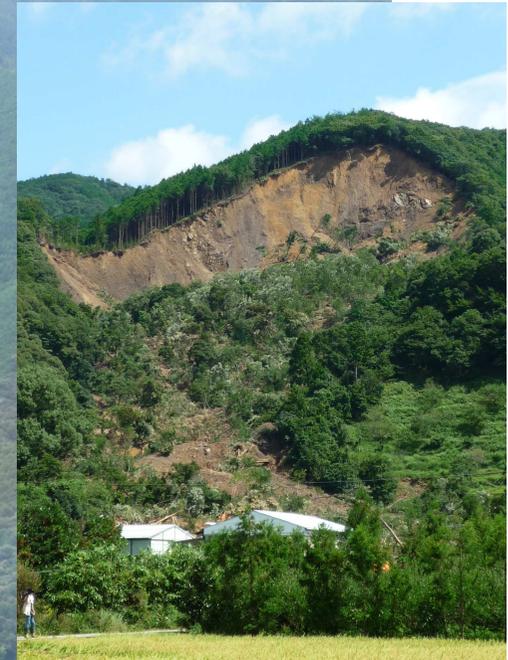
【被災状況】

死傷者 5名  
人家全壊 6戸

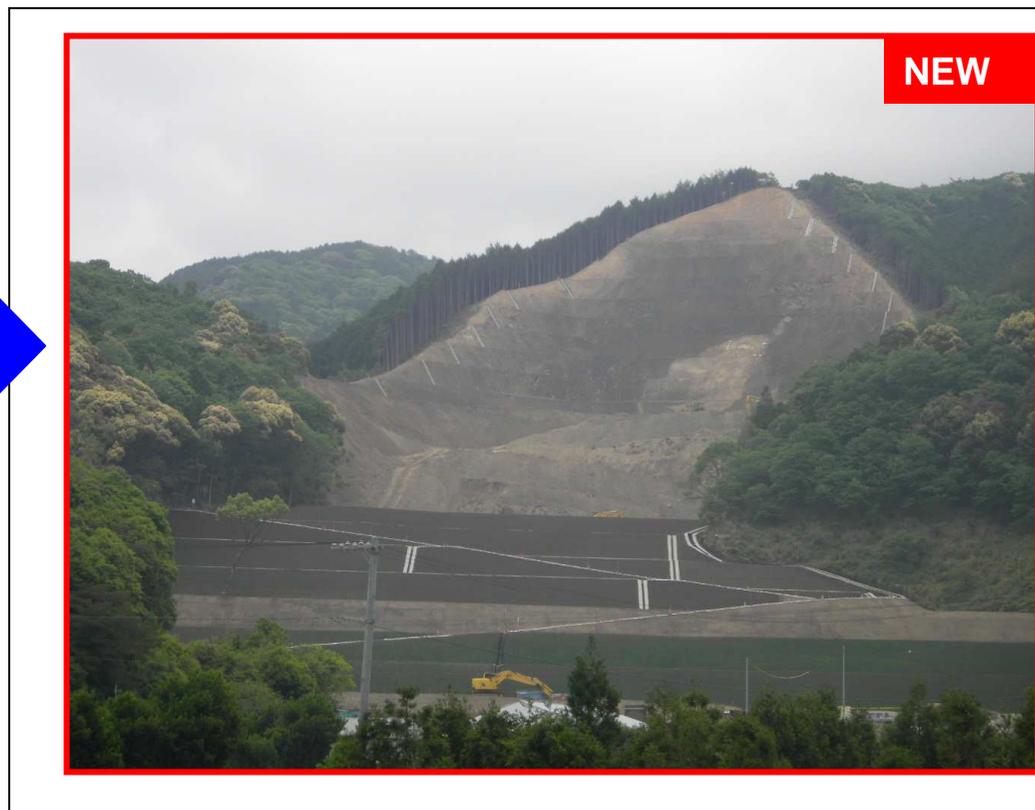
現在の状況（撮影日：5月10日）

掘削工・盛土工 7万6千 $m^3$

法面工 4,400 $m^2$

法面工作業中 **NEW**
