平成23年9月4日発生 地すべり災害 伏菟野地区（田辺市伏菟野）

## 9月4日発生 地すべり災害 伏菟野地区（田辺市伏菟野）

進捗状況（平成25年6月3日）

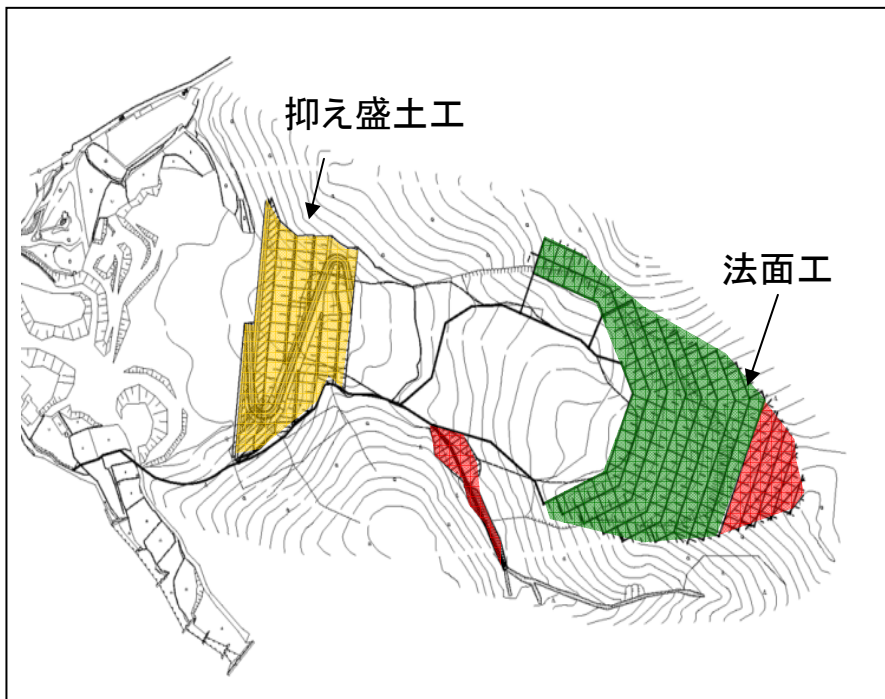
平面図

計画概要 崩壊した土砂を安定させるために抑え盛土工を実施する。  
また崩壊した斜面には法面对策工を実施し法面の安定化を図る。

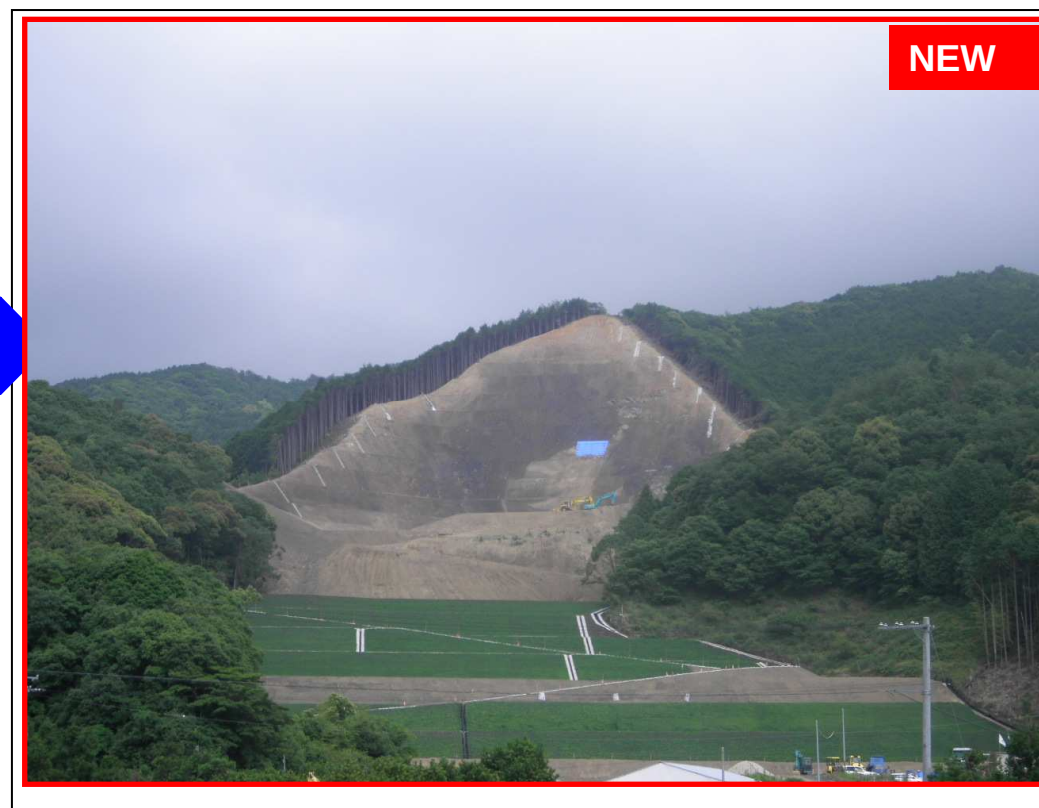
現在の状況（撮影日：6月3日）

掘削工・盛土工 7万6千 $\text{m}^3$

法面工 4,400 $\text{m}^2$

法面工作業中
