平成23年9月4日発生 地すべり災害 伏菟野地区（田辺市伏菟野）

計画概要 崩壊した土砂を安定させるために抑え盛土工を実施する。  
また崩壊した斜面には法面对策工を実施し法面の安定化を図る。

進捗状況（平成25年8月1日）

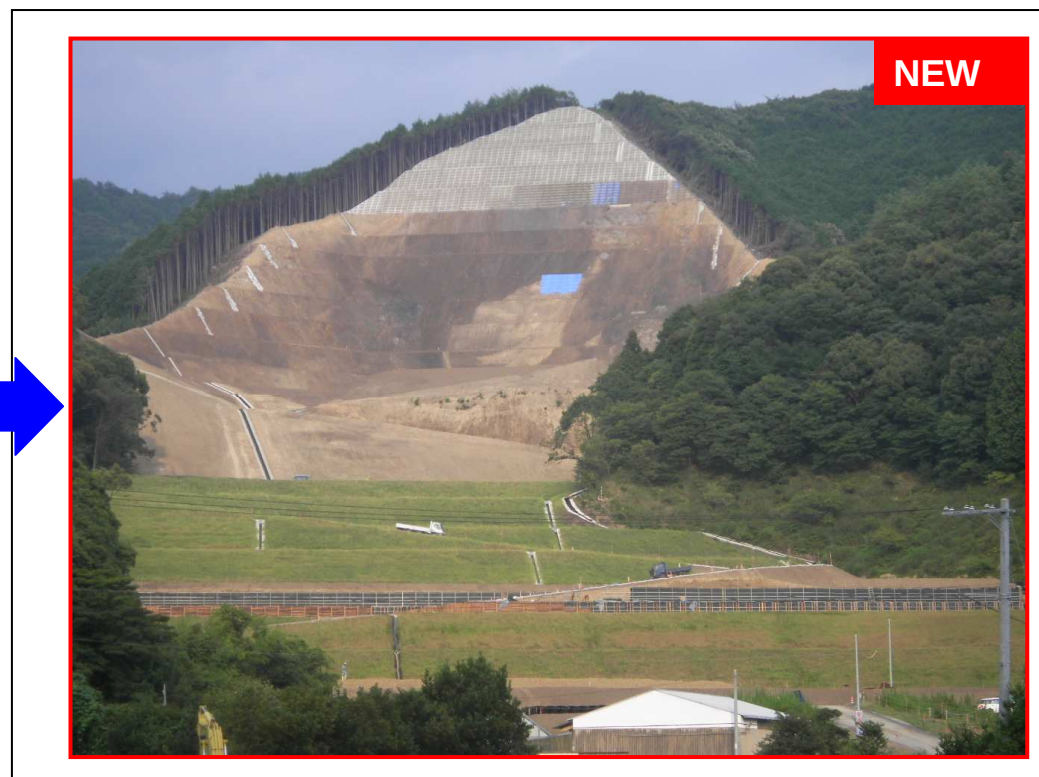
現在の状況（撮影日：8月1日）

掘削工・盛土工 7万6千 $\text{m}^3$

法面工 4,400 $\text{m}^2$

法面工作業中
