下里海岸 突堤の流出 (和歌山県那智勝浦町下里)

計画概要

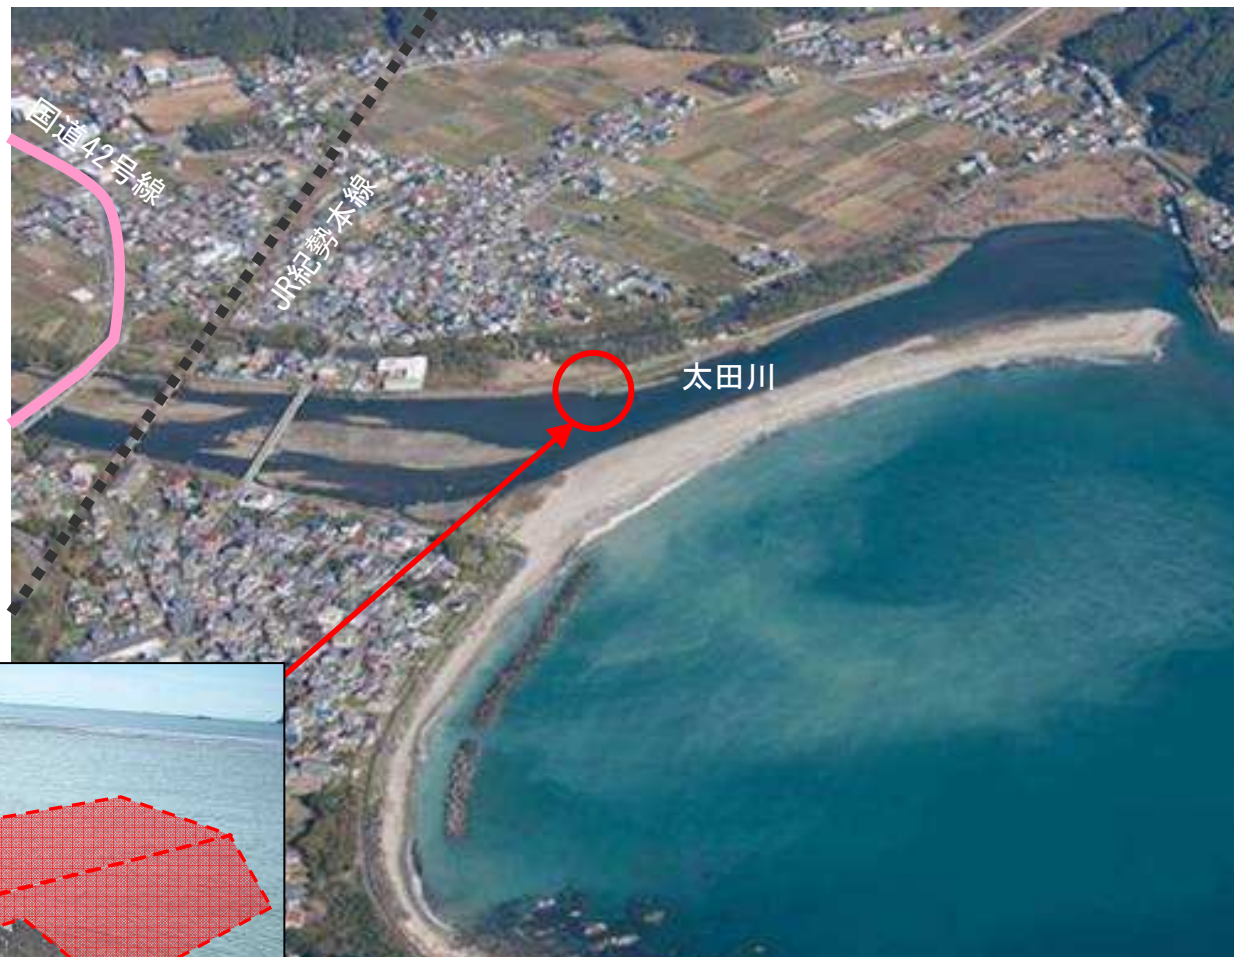
下里海岸 突堤(石張)の流出

太田川の水により、基礎部分が洗掘されたことによる突堤の流出。

太田川の出水により流出した突堤を原型復旧する

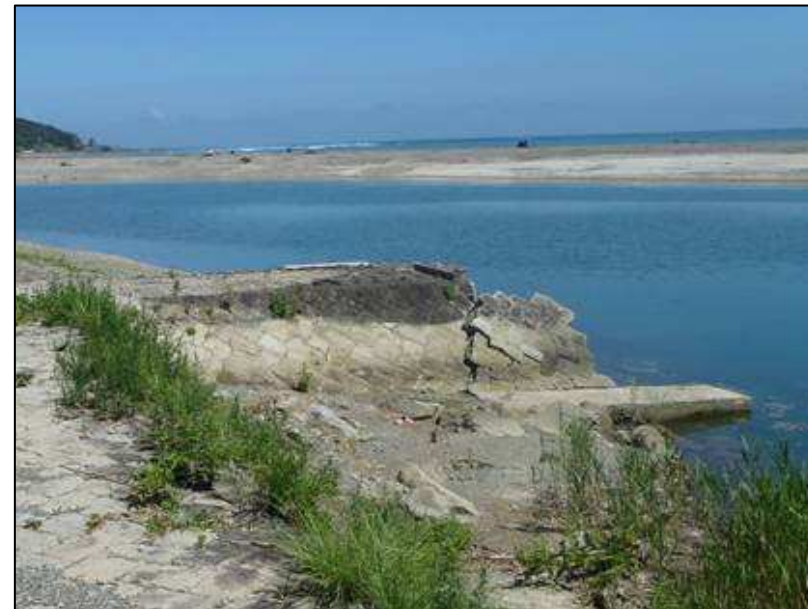
現況写真

現在の状況

- ・ 突堤工

入札準備中
