# 下里海岸 突堤の流出 (和歌山県那智勝浦町下里)

太田川の出水により、基礎部分が洗掘されたことによる突堤の流出。

## 計画概要

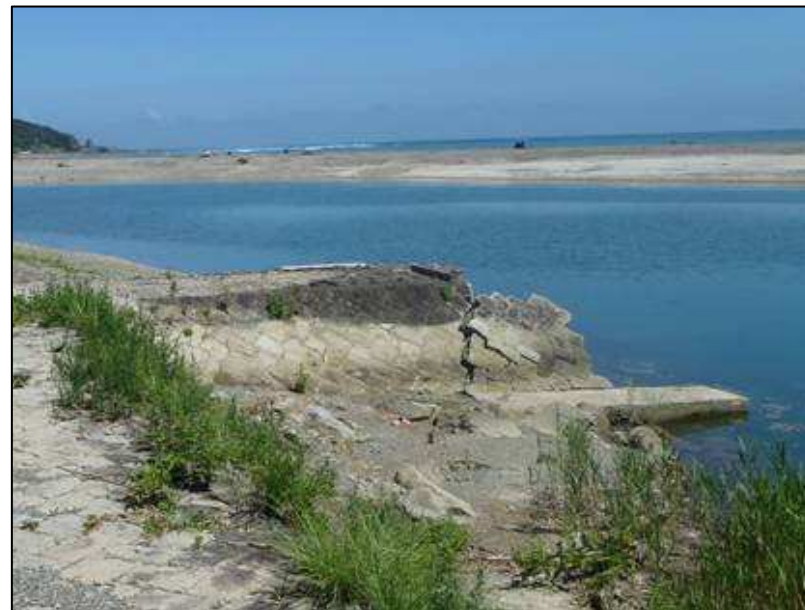
現況写真

現在の状況

・今後、仮設工に着手予定
