# 日置港 物揚場の崩壊 (和歌山県西牟婁郡白浜町日置)

日置港 -3.0m物揚場の崩壊

## 日置港 護岸の崩壊 (和歌山県西牟婁郡白浜町日置)

日置港 護岸の崩壊

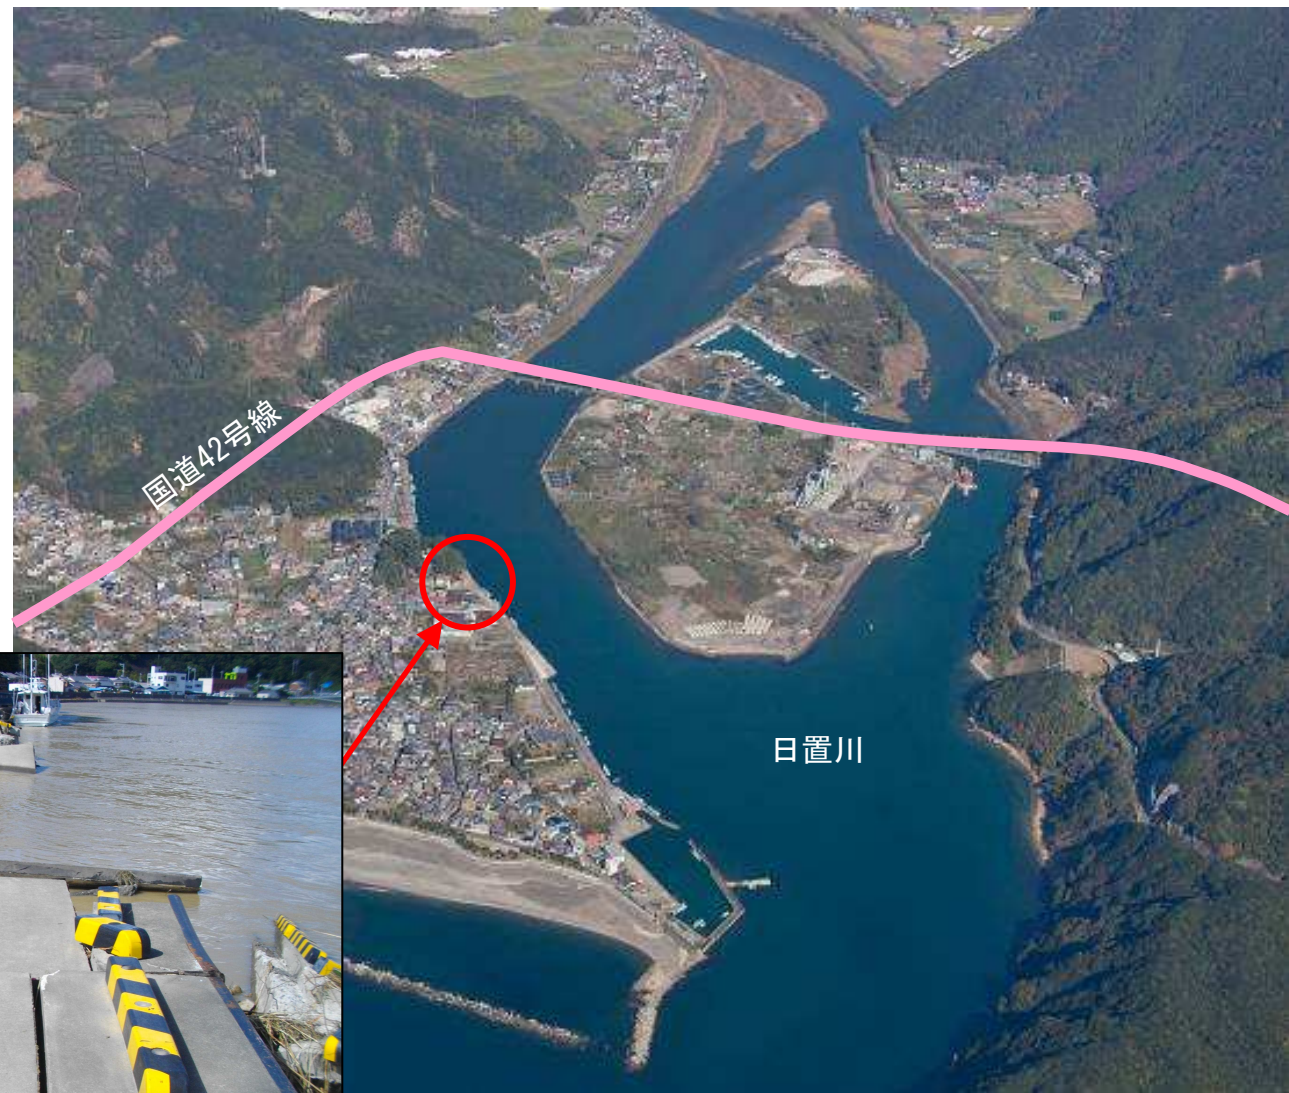
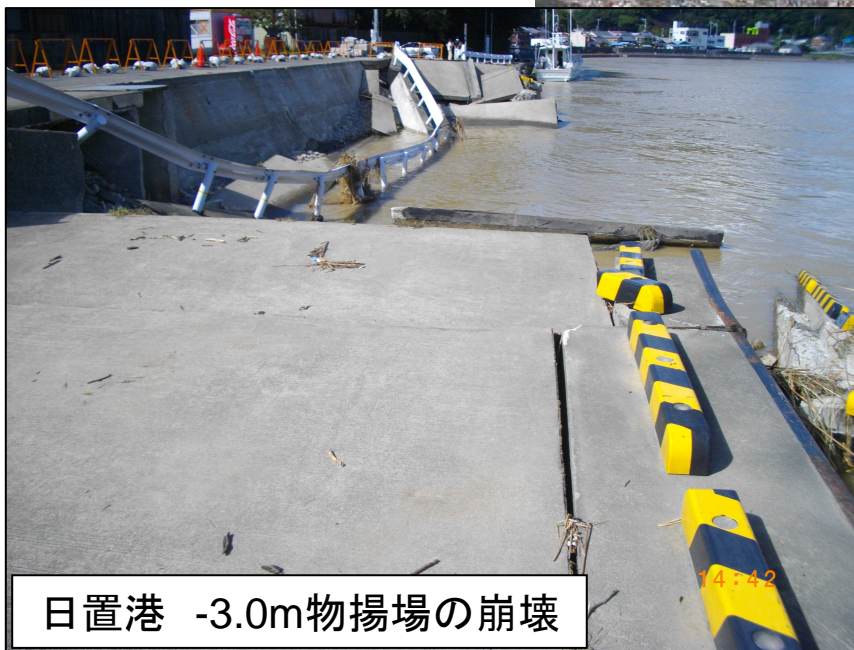
日置川の出水により、  
重力式岸壁の基礎部分  
が洗掘されたこと  
による物揚場の崩壊。

船舶の利用再開のため、  
出水により崩壊した物揚場を原型復旧する

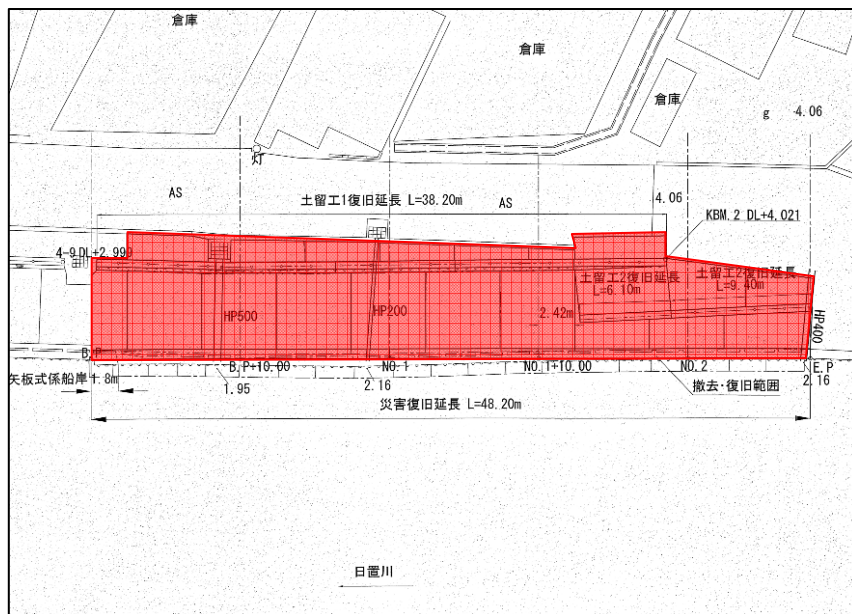
## 平面図

本體工 48.2m

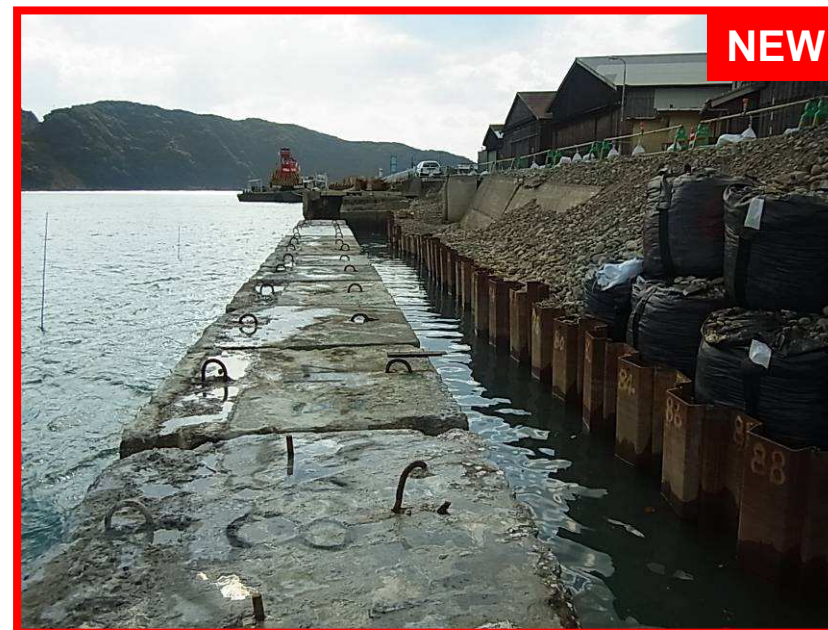
現況写真

- ・本體工(方塊)の据付完了
- ・今後、上部工及び裏込工を施工

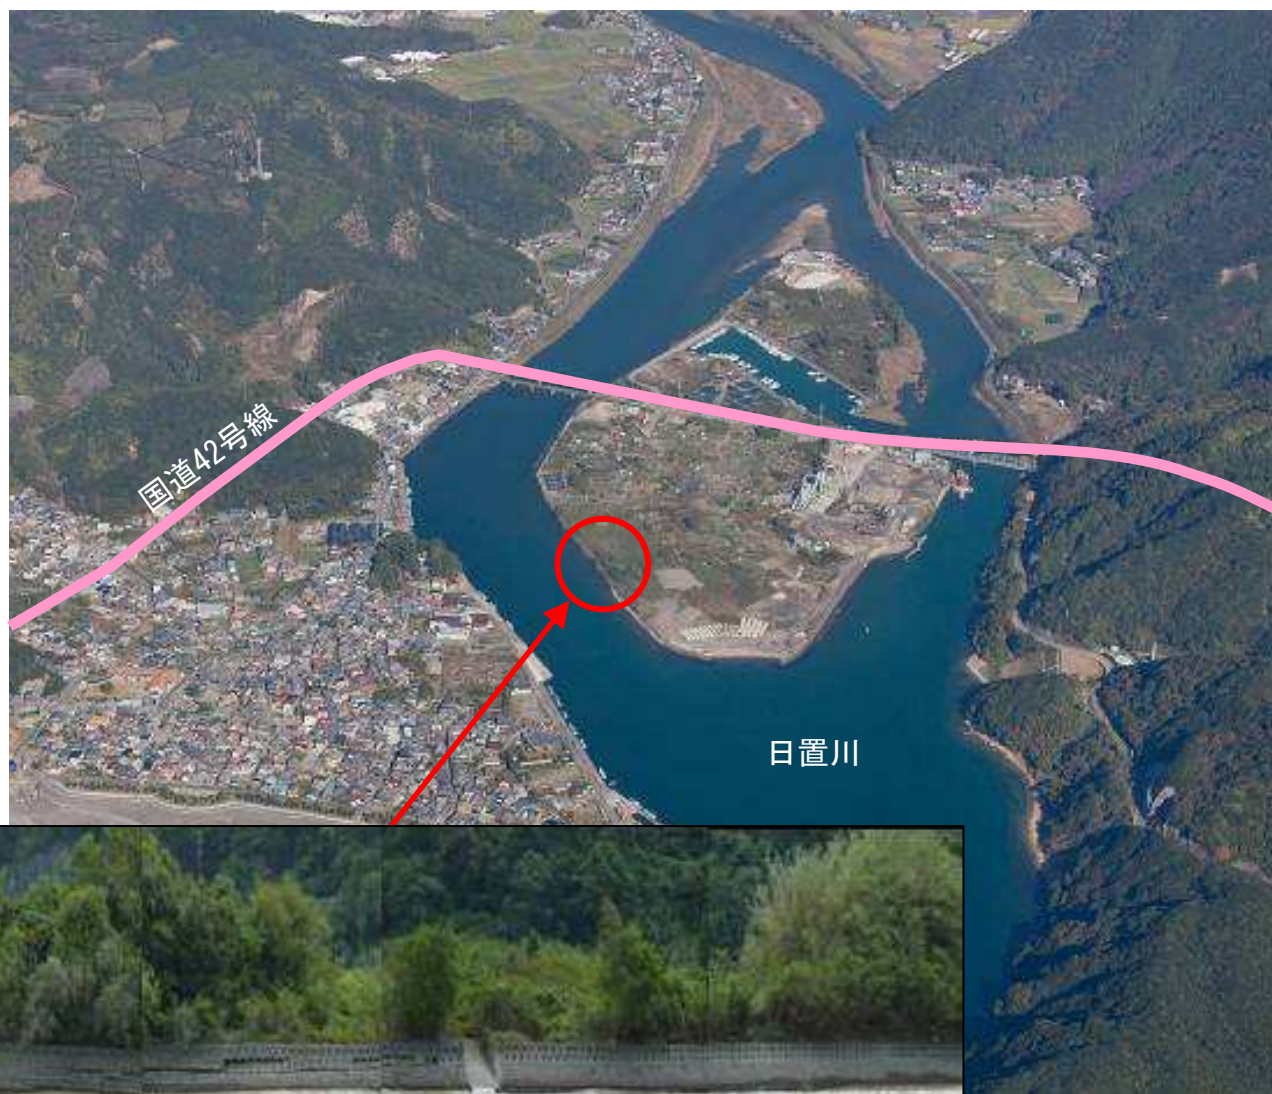
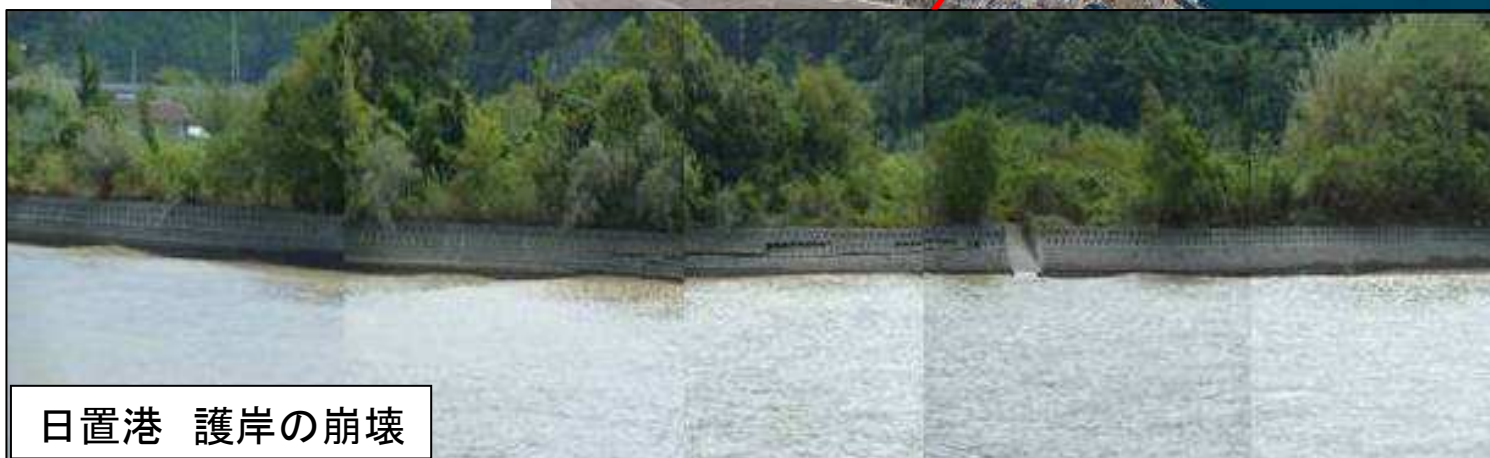
日置川の出水により基礎部が洗掘を受け沈下。裏埋土砂流出による表法被覆工の強度低下に伴う崩壊。

基礎部を木杭から鋼矢板にすることで、  
従前より補強された護岸を整備する

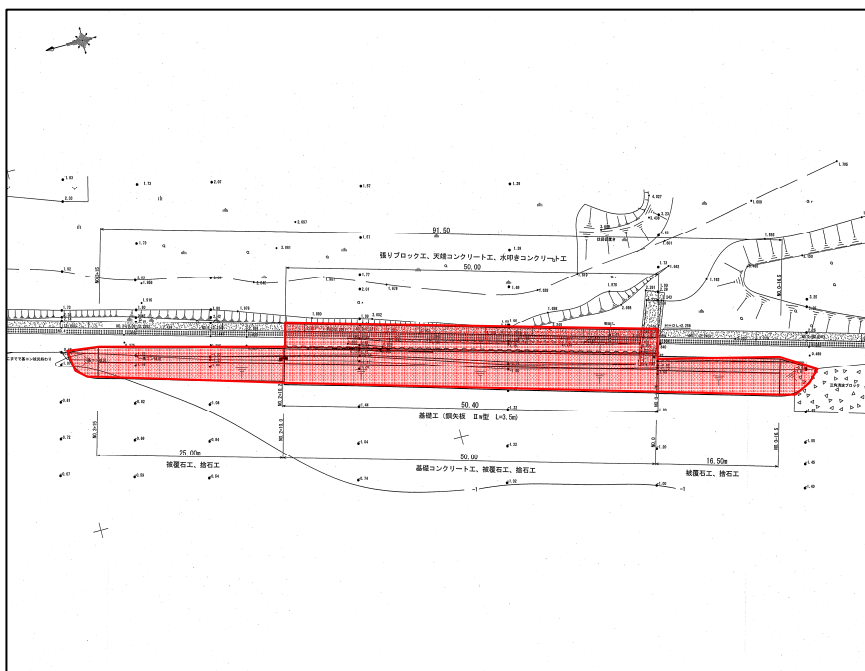
## 護岸工平面図

護岸工 91.5m

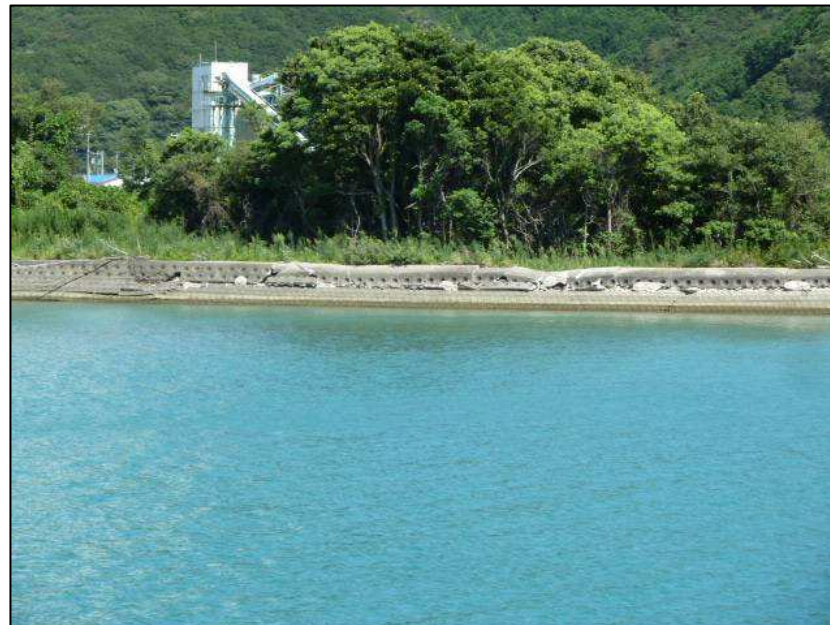
現況写真

- ・鋼矢板の搬入完了
- ・ブロック張りの撤去後、  
土工、基礎工に着手予定
