日置港 物揚場の崩壊 (和歌山県西牟婁郡白浜町日置)

日置港 -3.0m物揚場の崩壊

進捗状況(平成24年12月31日)

日置港 護岸の崩壊 (和歌山県西牟婁郡白浜町日置)

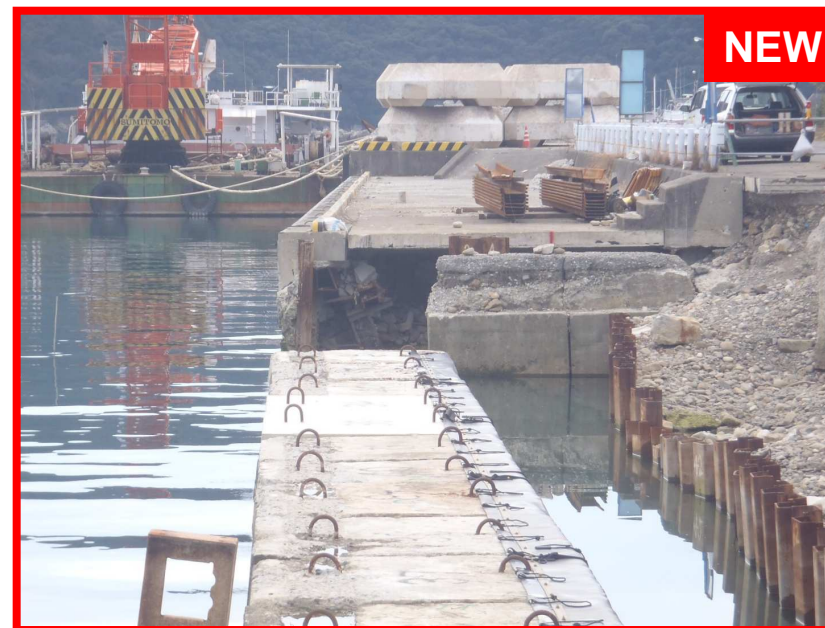
現況写真

現在の状況

- ・防砂板設置完了 **NEW**
- ・今後、上部工及び裏込工を施工

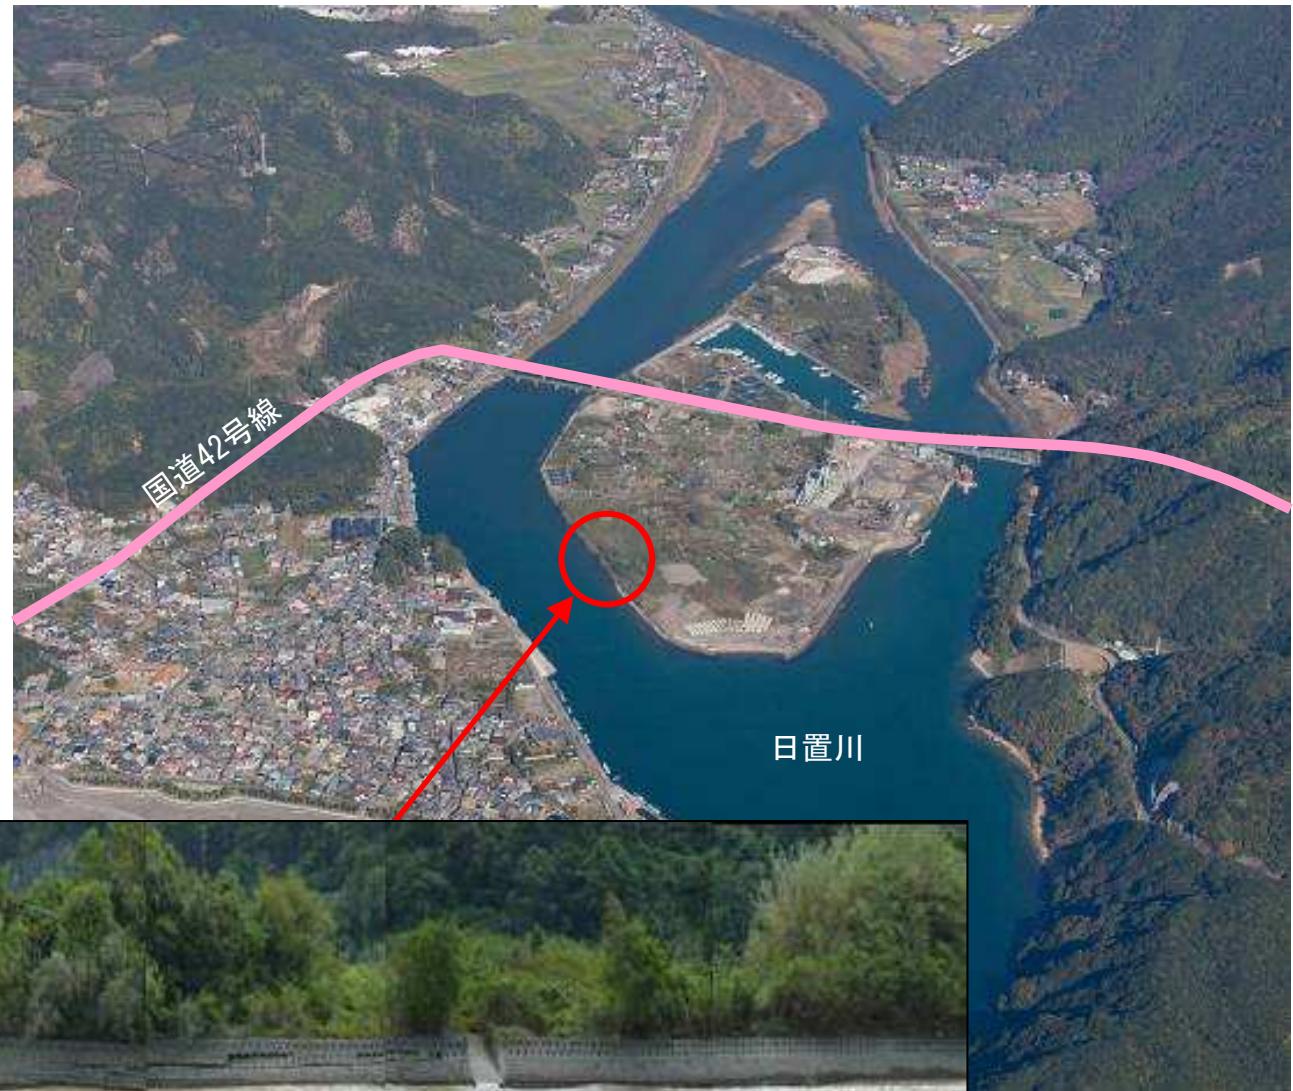
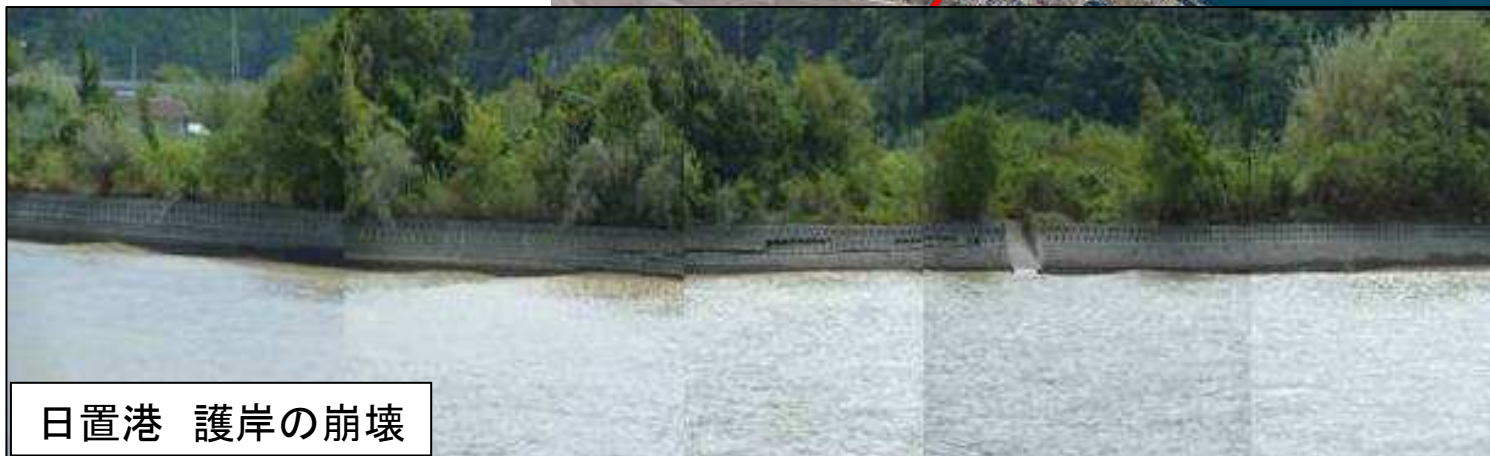
日置港 護岸の崩壊

日置川の出水により基礎部が洗掘を受け沈下。裏埋土砂流出による表法被覆工の強度低下に伴う崩壊。

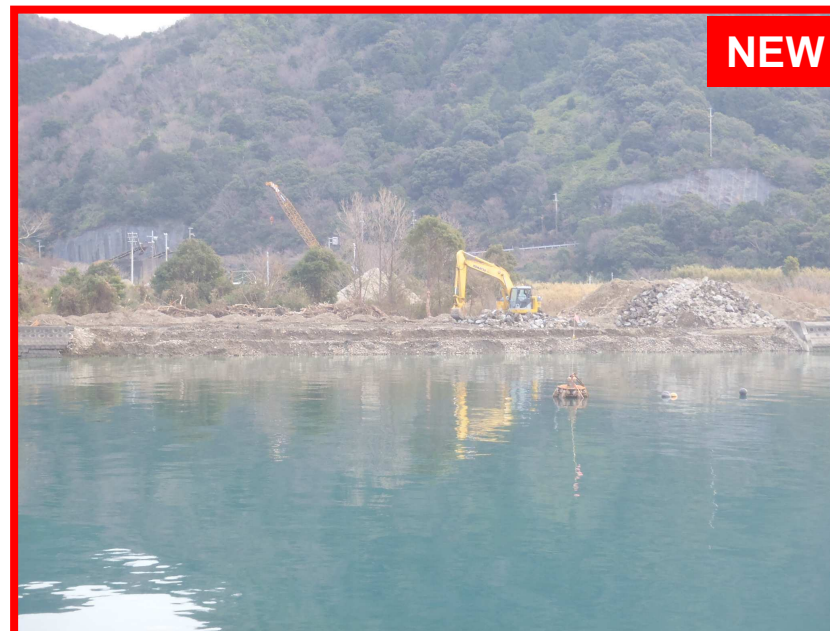
現況写真

現在の状況

- ・鋼矢板の搬入完了
- ・ブロック張りの撤去後、
土工及び基礎工に着手予定
