日置港 物揚場の崩壊 (和歌山県西牟婁郡白浜町日置)

日置港 護岸の崩壊 (和歌山県西牟婁郡白浜町日置)

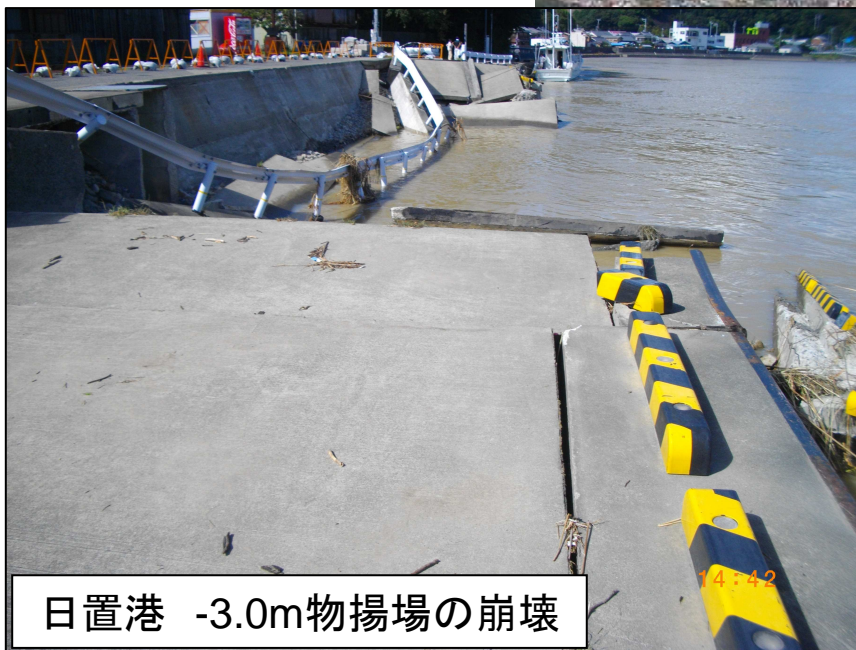
日置港 -3.0m物揚場の崩壊

日置川の出水により、
重力式岸壁の基礎部分
が洗掘されたこと
による物揚場の崩壊。

船舶の利用再開のため、
出水により崩壊した物揚場を原型復旧する

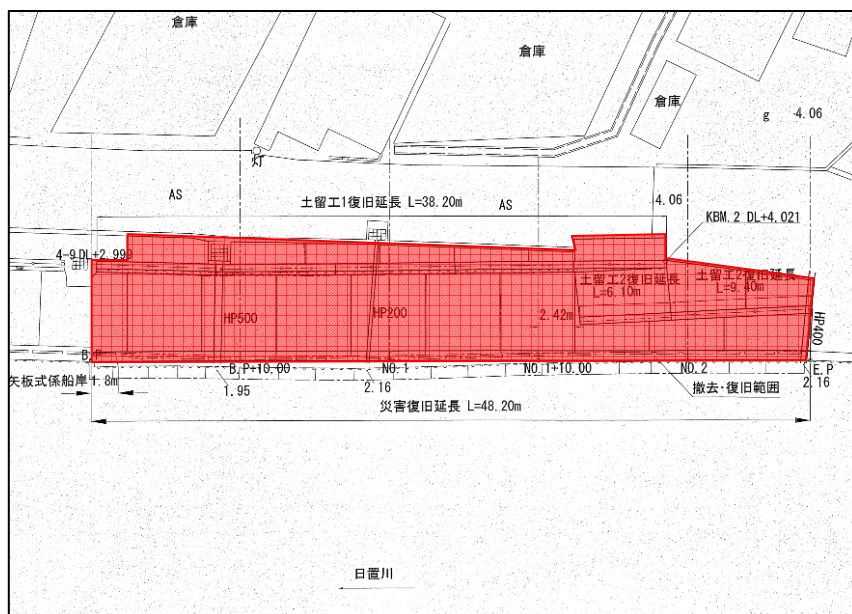
平面図

本体工 48.2m

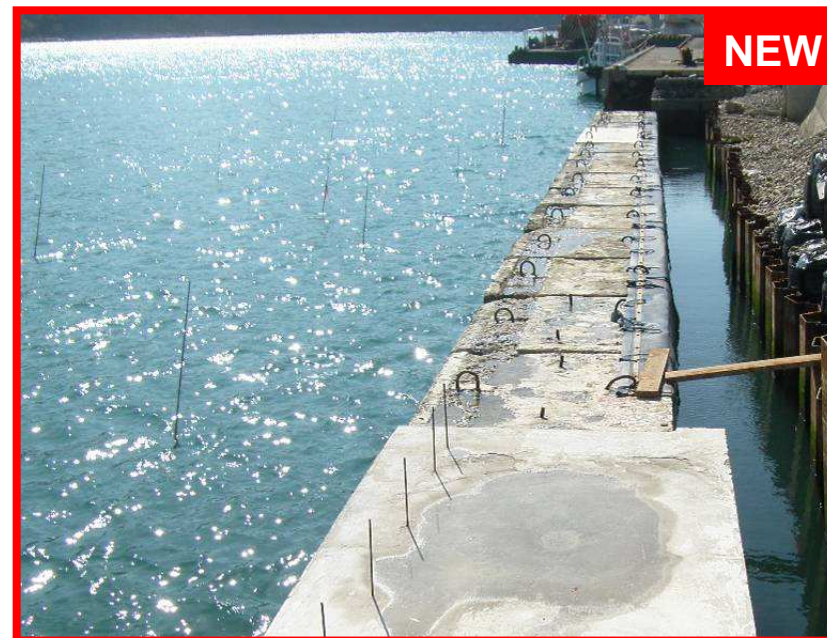
現況写真

- ・取合せコンクリート打設完了
- ・今後、上部工及び裏込工を施工

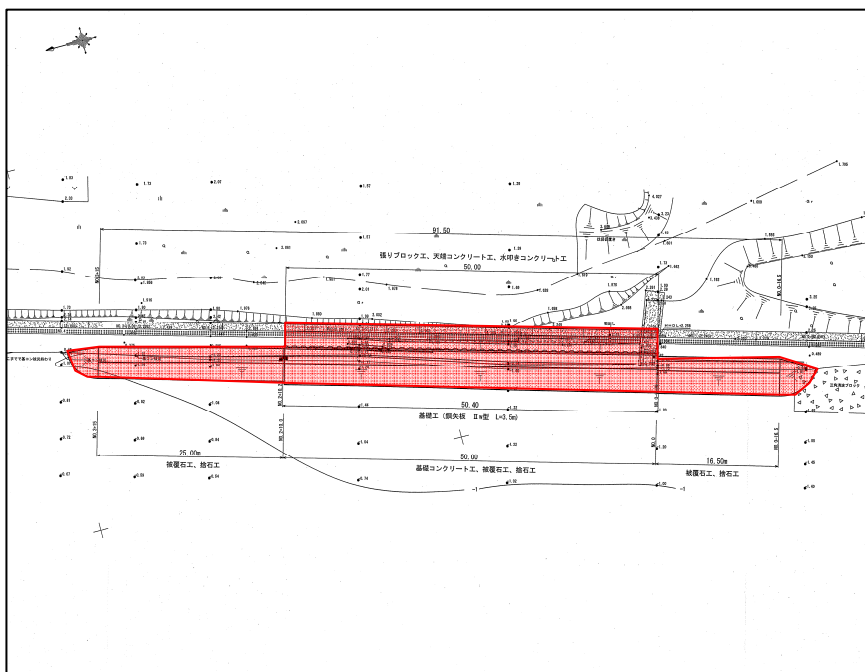
護岸工平面図

護岸工 91.5m

基礎部を木杭から鋼矢板にすることで、
従前より補強された護岸を整備する

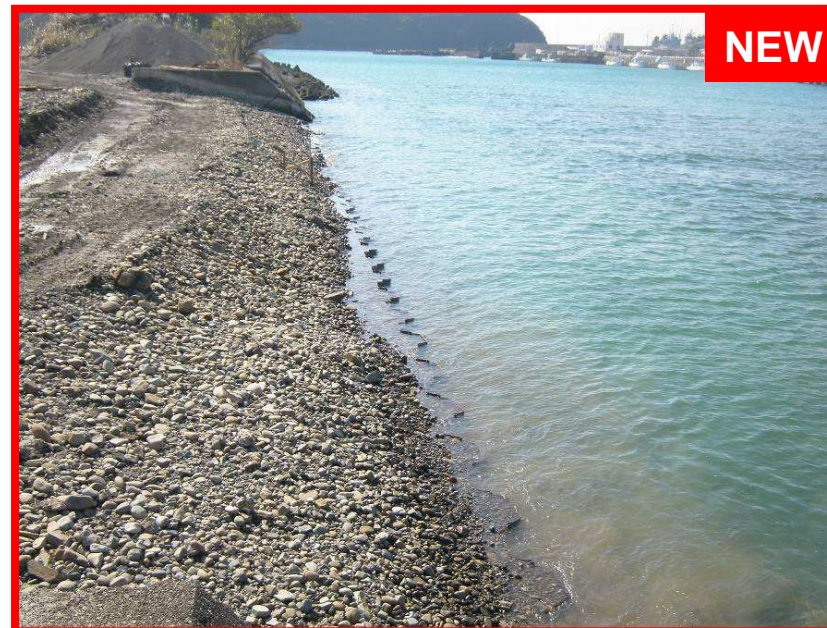
現況写真

- ・鋼矢板の打設完了
- ・今後、基礎工及び護岸工に着手
