日置港 物揚場の崩壊 (和歌山県西牟婁郡白浜町日置)

進捗状況(平成25年2月28日)

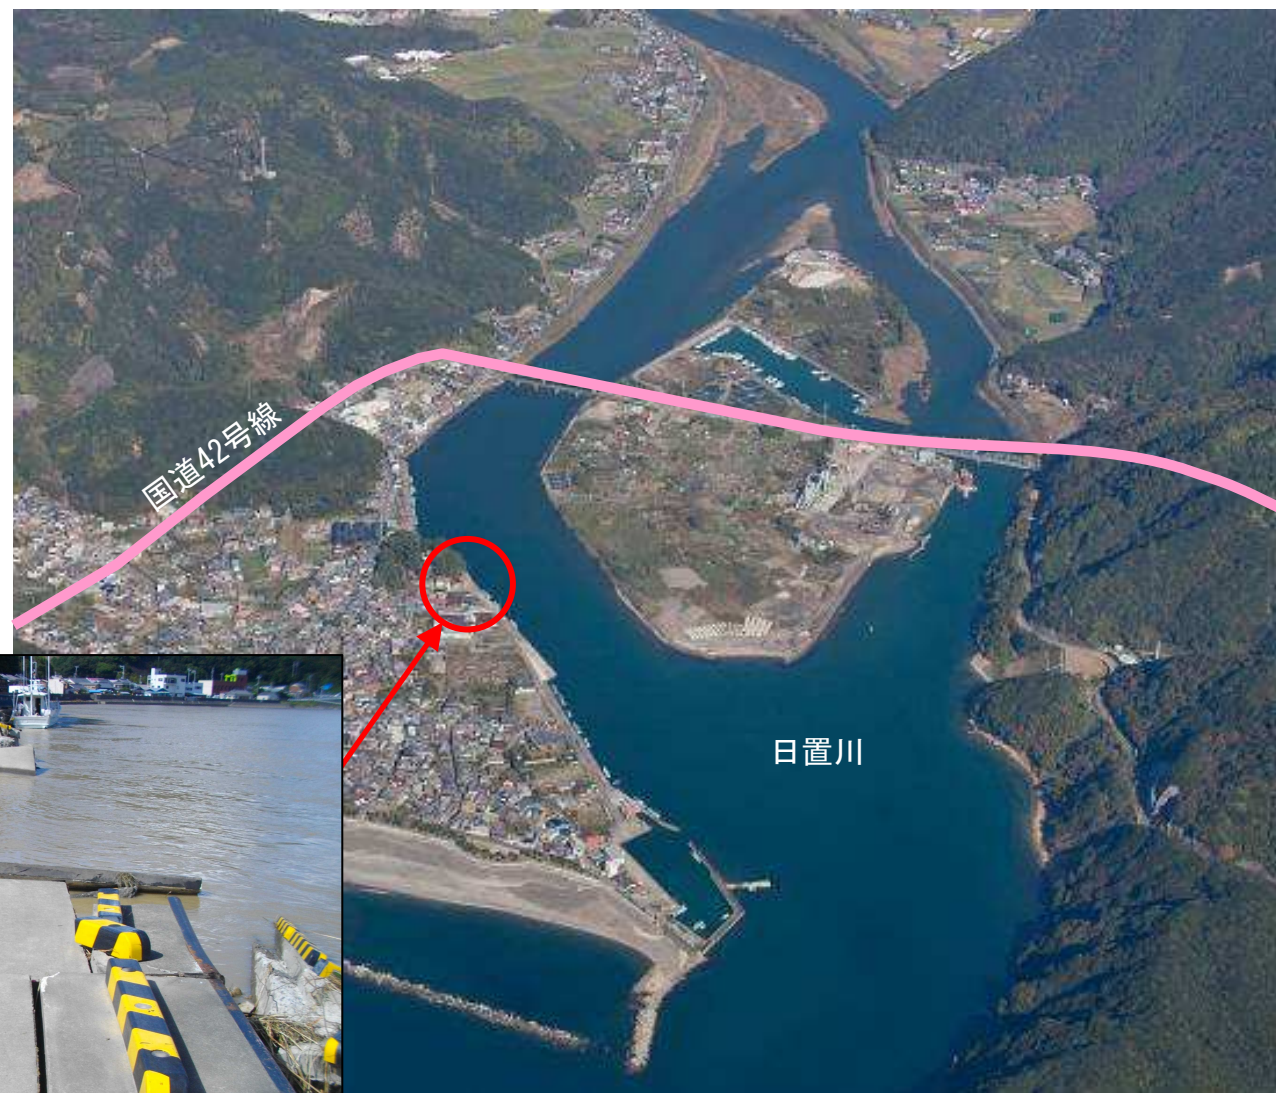
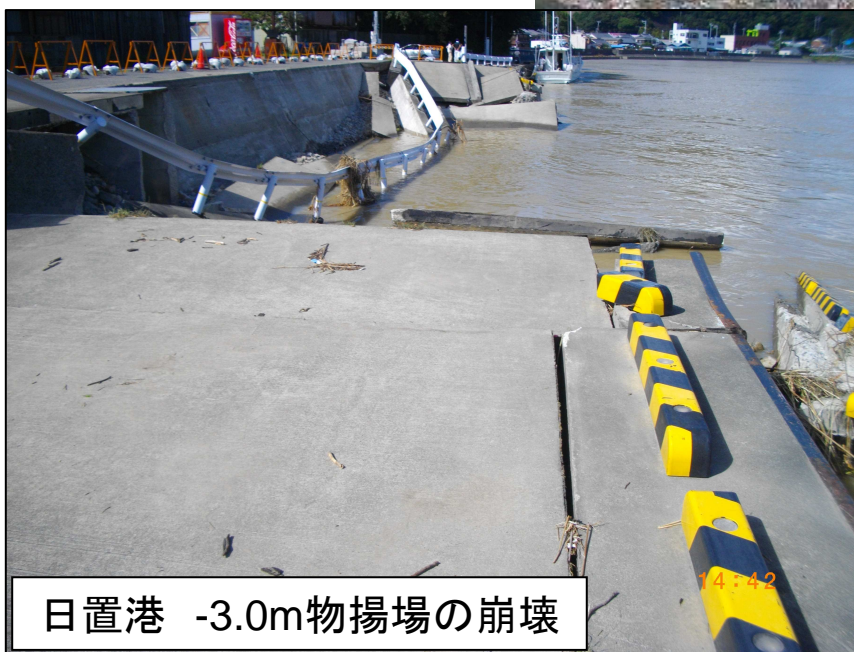
日置港 -3.0m物揚場の崩壊

日置川の出水により、
重力式岸壁の基礎部分
が洗掘されたこと
による物揚場の崩壊。

船舶の利用再開のため、
出水により崩壊した物揚場を原型復旧する

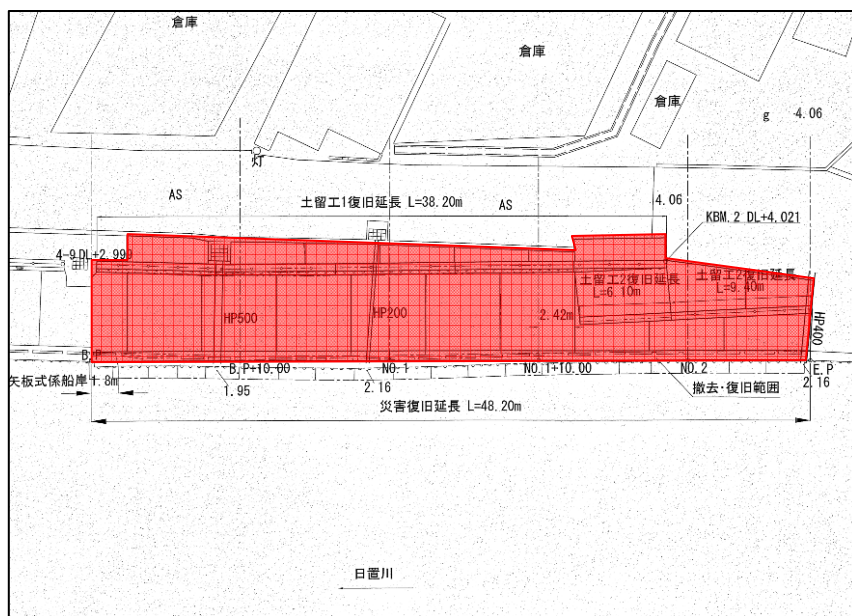
平面図

本體工 48.2m

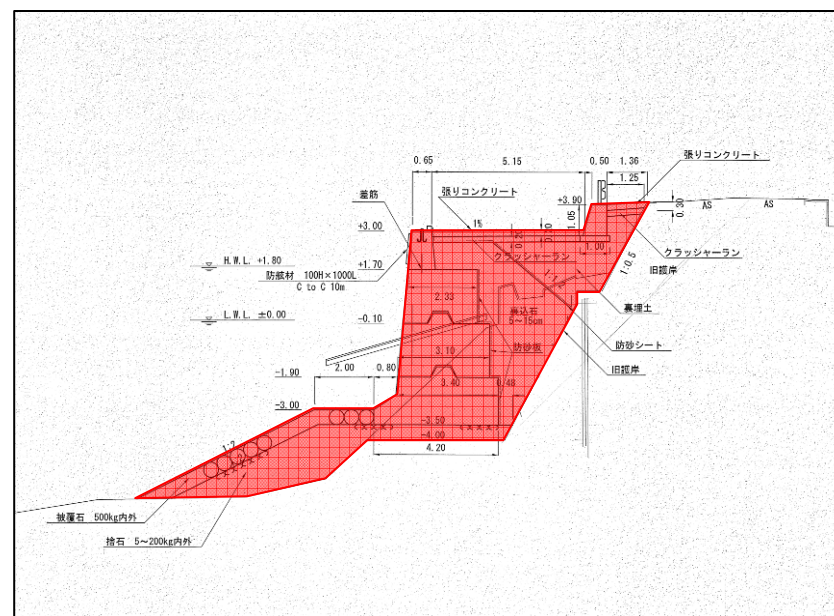
標準断面図

- 凡例
- 昨年度施工 (黄色)
 - 本年度施工 (赤色)
 - 来年度以降 (緑色)

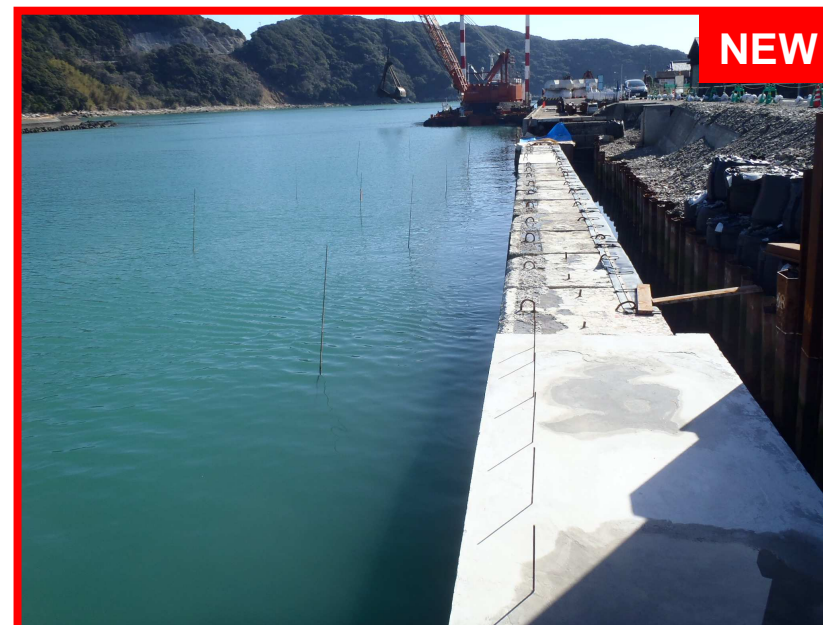
現況写真

- ・取合せコンクリート打設完了
- ・今後、被覆石の投入と並行し、上部工及び裏込工を施工

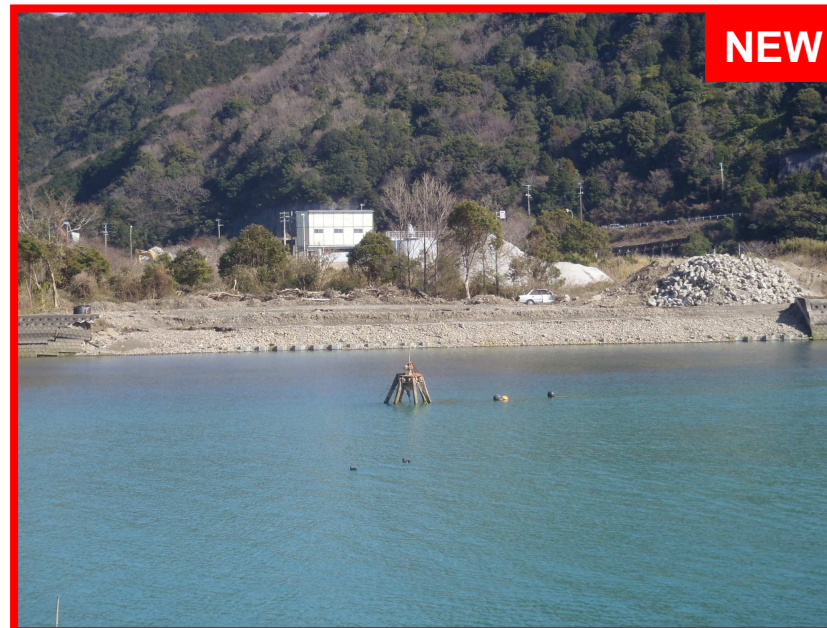
現況写真

- ・鋼矢板の打設完了
- ・今後、基礎工及び護岸工、捨石工に着手する
