工 事 名 ： 白浜久木線(仮称庄川久木1号トンネル)道路改良工事

参考資料【地形・地質概要】

第3章 地形地質概要

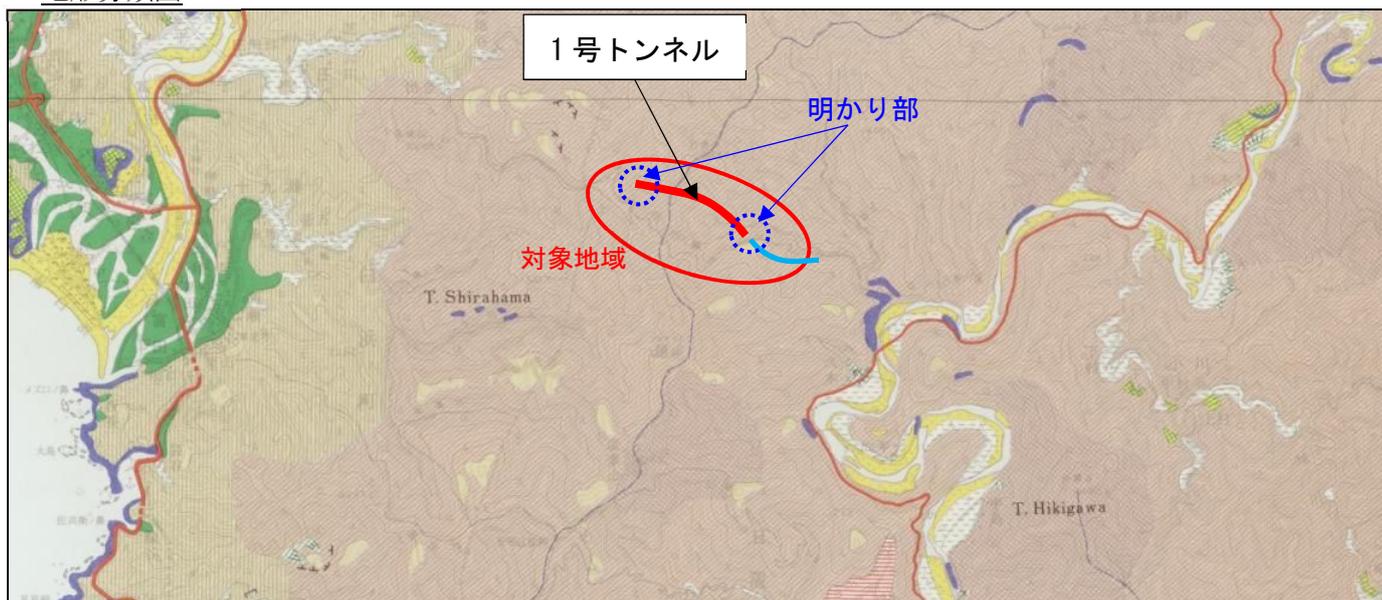
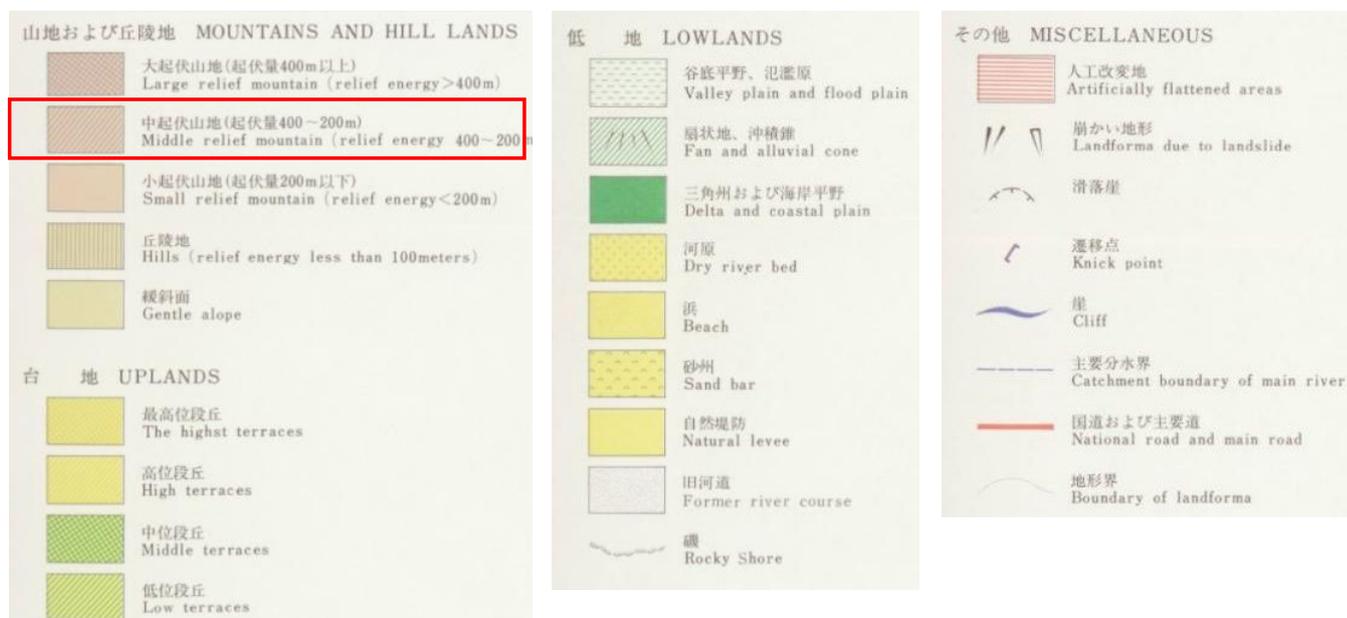
出典：「土地分類基本調査 地形分類図《田辺・印南》」昭和53年、国土庁
 図3.1.2 対象地域周辺の地形分類（任意縮尺）

本対象地域は、1,000m以上の山々が連なる急峻な紀伊山地から続く、紀伊半島南西沿岸域に位置する。対象地域周辺の地形分類を図3.1.1に示す。

- ・対象地域は塩津山地と呼ばれる。
- ・「山地および丘陵地」の「中起伏山地（起伏量400～200m）」に区分される。

トンネルは行徳山の南側、最低鞍部である庄川越（標高は約305m）の北側を西北西－東南東に横切るように計画されている。

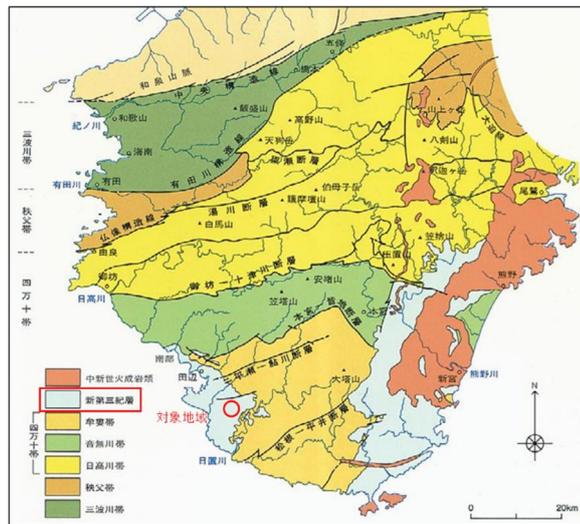
図 3.2.1 (1) 紀伊半島の地質構造区分 (任意縮尺)

対象地域は外帯の四万十累帯、牟婁帯に当たり、田辺地域では新生代新第三紀中新世の堆積岩類が覆っている。

対象地域周辺の地質構造区分を図 3.2.1 に示す。

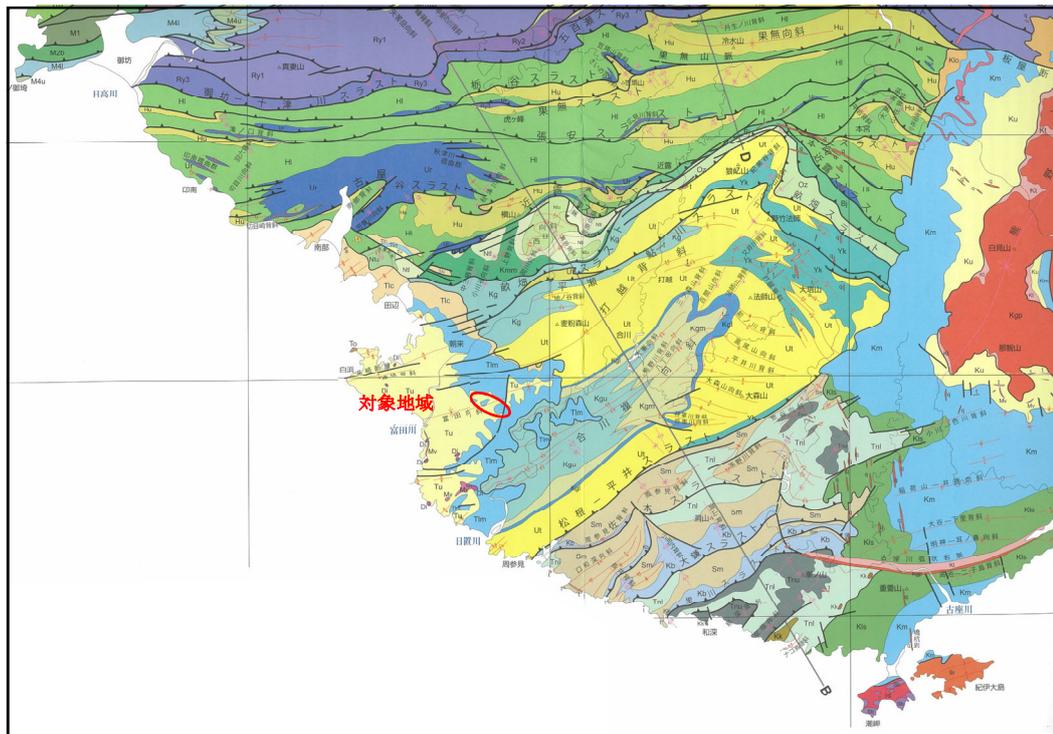
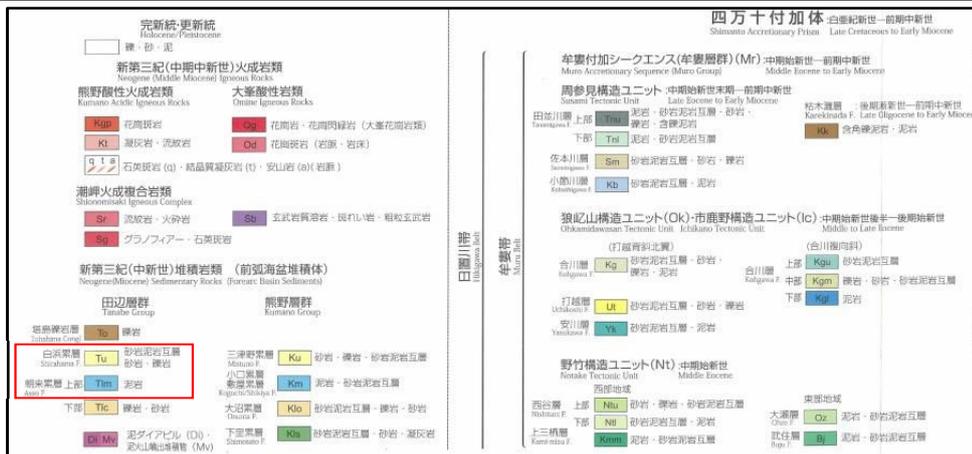
図 3.2.1 (2) 紀伊半島南西部の詳細地質図 (任意縮尺)
(出典：紀伊半島における四万十付加体研究の新展開, 2012. 8, 地学団体研究会)

紀伊半島南西部の地質を図 3.2.2 に示す。

田辺層群は下位より朝来累層及び白浜累層からなり、四万十付加体を不整合に覆い、田辺湾を取り囲むように半盆状に分布し、調査地は田辺層群分布地の東縁部に位置する。

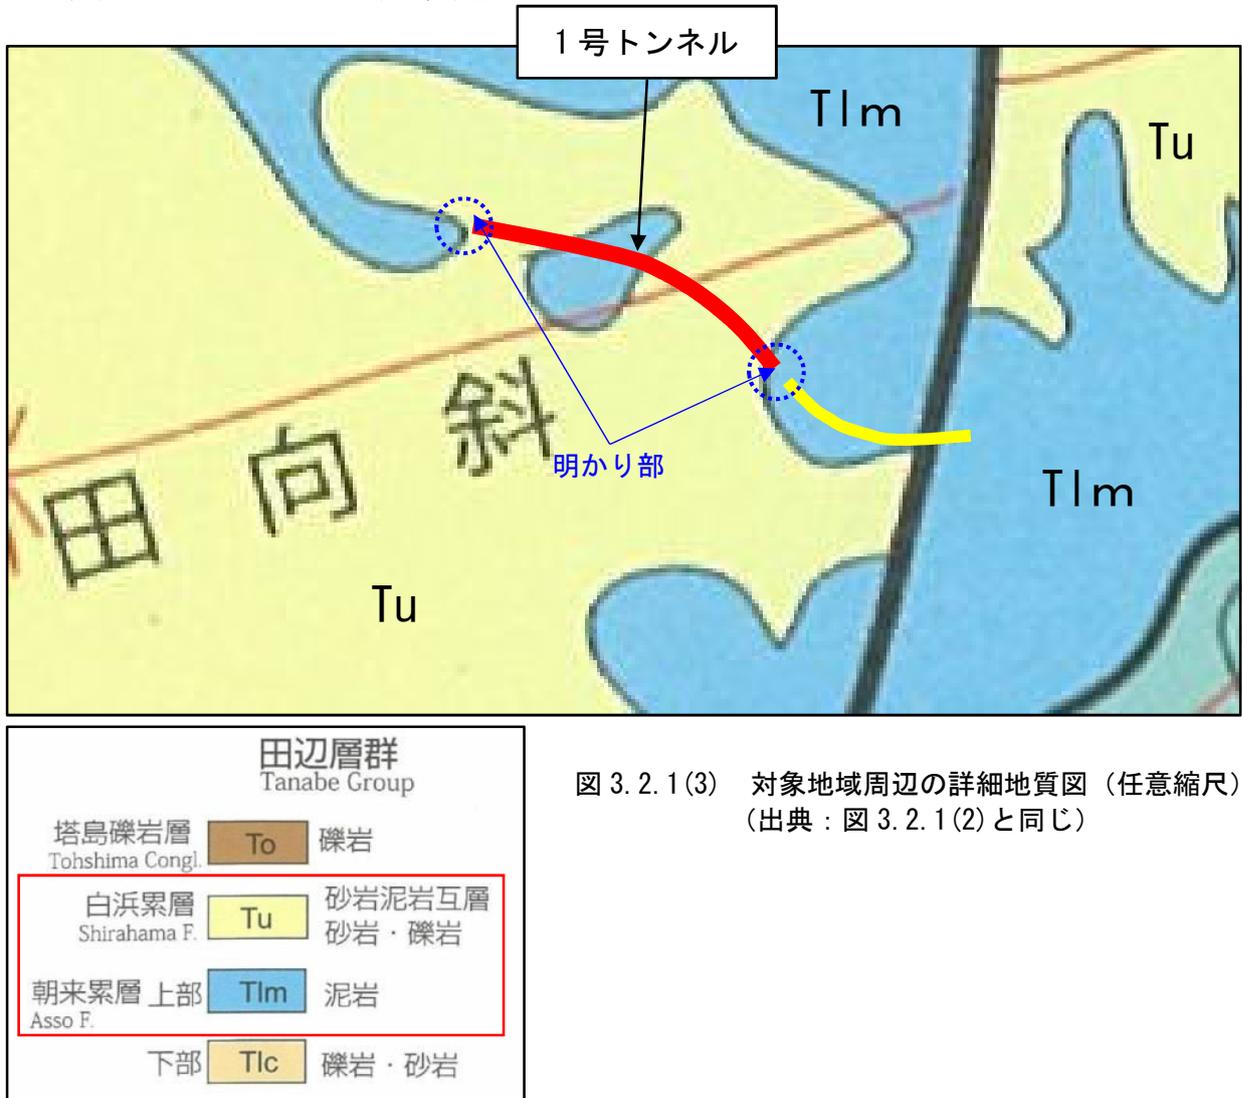
図 3.2.1(3) 対象地域周辺の詳細地質図（任意縮尺）
（出典：図 3.2.1(2)と同じ）

対象地域周辺の詳細な地質を図 3.2.1(3)に示す（前出の図 3.2.1(2)の拡大図）。

計画トンネル周辺には、以下の地質、地質構造が分布する。

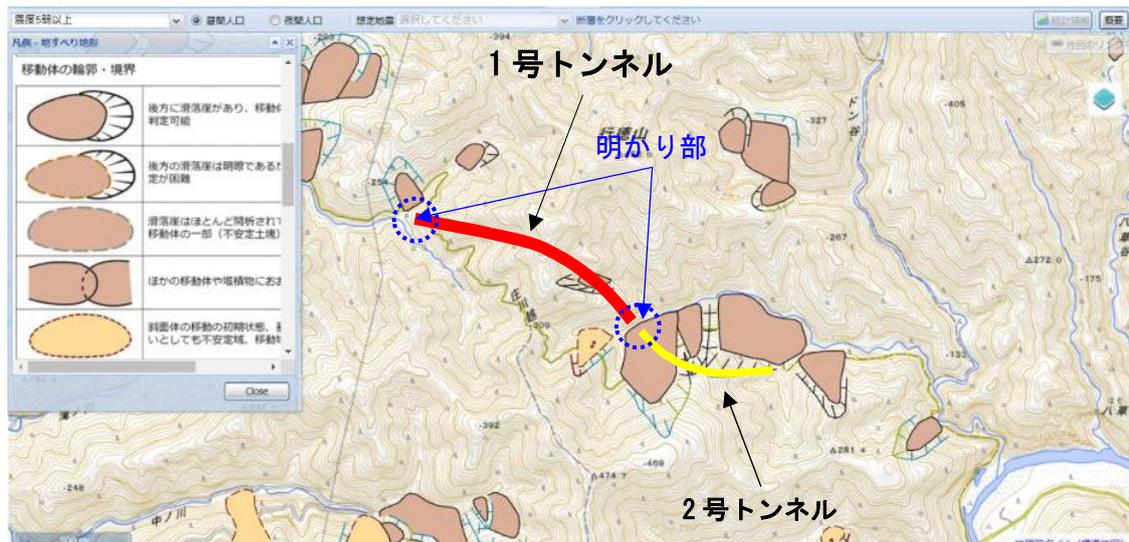
図 3.2.3(1) 1号トンネル～2号トンネル付近の地すべり分布図

下図に1号トンネル～2号トンネル周辺の地すべり分布図を示した。これによると、1号トンネルにおいては、終点側の尾根部に1箇所分布するが、両坑口付近には特に示されていない。

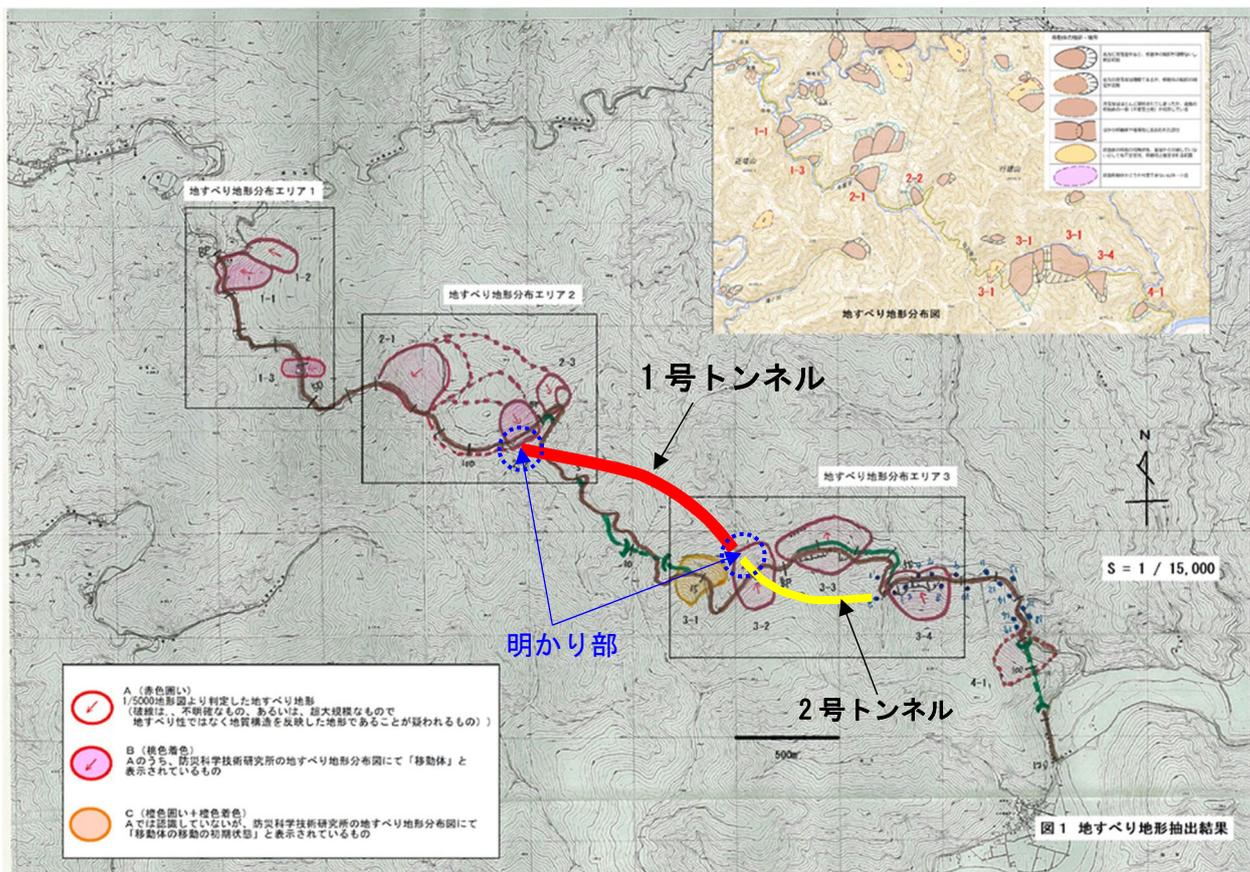
図 3. 2. 3(2) 地すべり地形抽出結果

1号トンネルの両坑口付近には地すべり地形は抽出されていない。また、資料①で判読された終点側の地すべり地形も抽出されていない。踏査結果を含め重要度判定を行い、起点側坑口上部の現道沿いに不安定な小規模な斜面を抽出している。

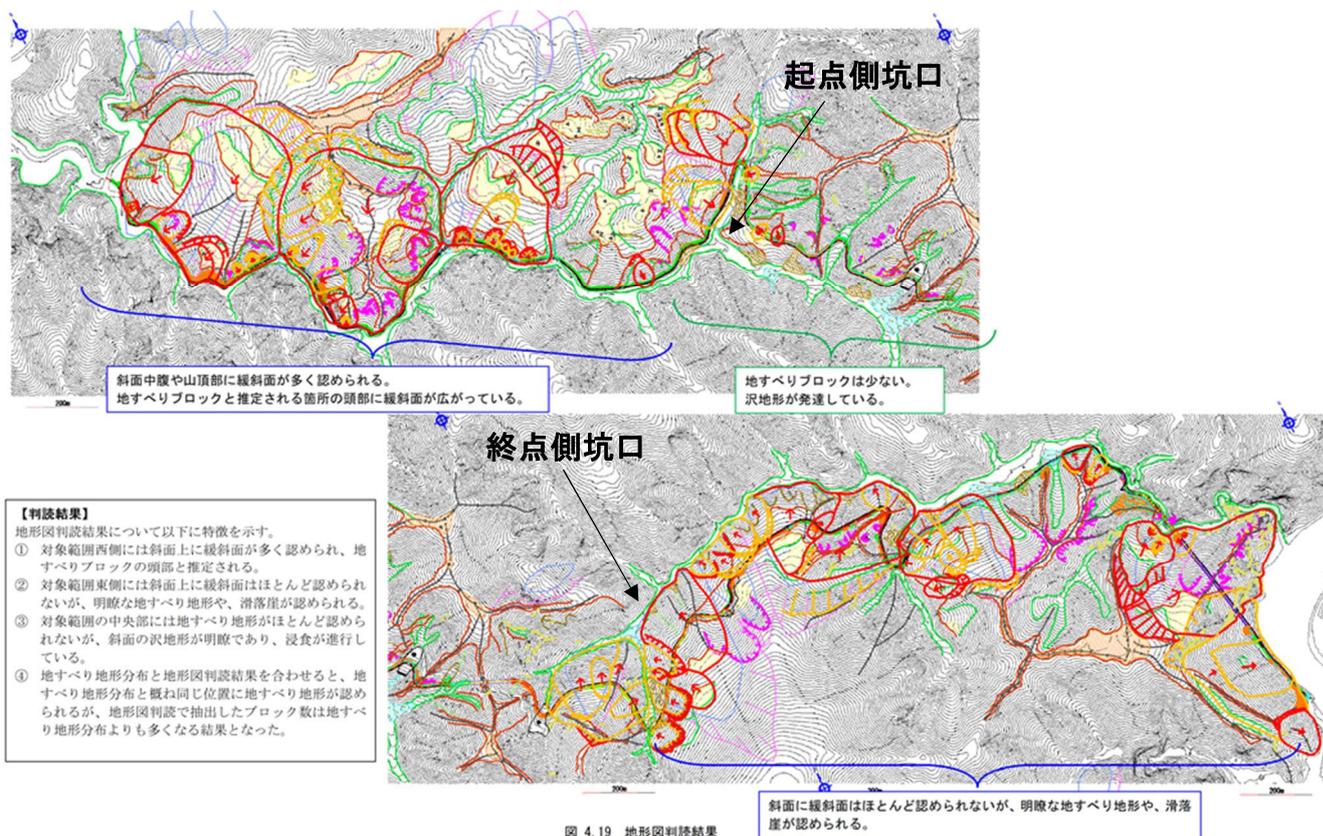
図 3. 2. 3(3) 地すべり地形判読結果

当業務ではレーザー測量地形図を基に判読を行い、資料①の地すべり地形の見直しと新規抽出を行い、干渉 SAR 解析及び踏査結果と併せて現道改良を対象とした安定度評価を行っている。図

3.2.2(3)に地すべり地形抽出結果を示した。

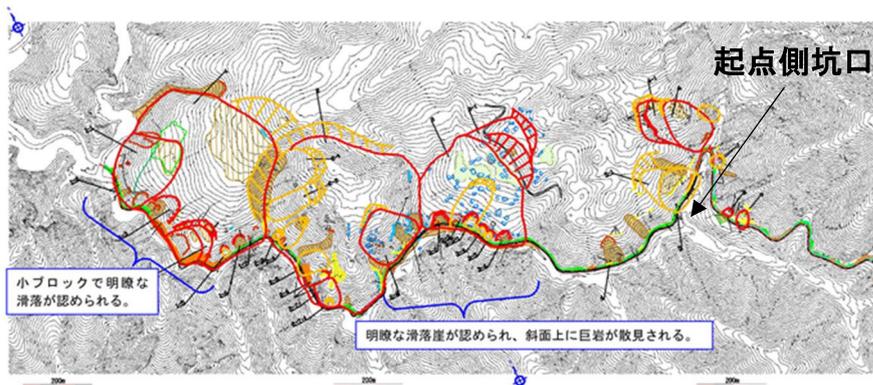
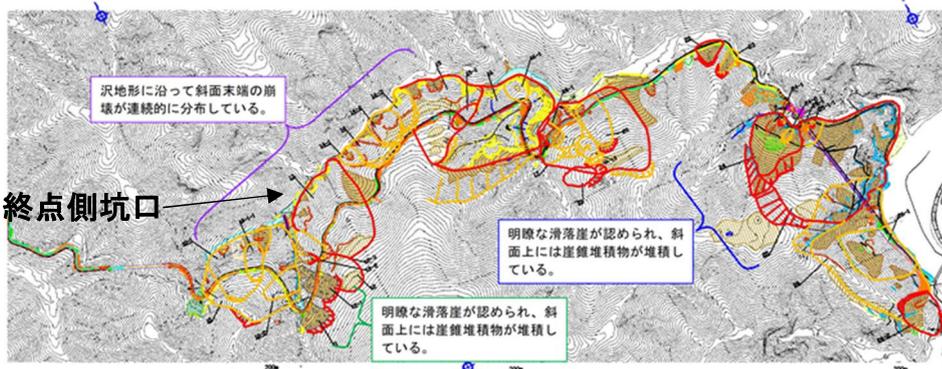
図 3.2.3(4) 踏査結果

【判読結果】
 現地踏査結果について以下に特徴を示す。
 ① 対象範囲には明瞭な滑落崖が認められる地すべりブロックと、滑落崖が不明瞭な地すべりブロック等が確認された。
 ② 対象範囲西側には斜面上に地形図にも反映される規模の砂岩の巨岩が散見される。
 ③ 対象範囲東側には明瞭な滑落崖と、斜面上に崖錐堆積物が堆積したブロックが多く確認された。
 ④ 対象範囲東側には沢地形に沿って、斜面末端部が崩壊している箇所が連続的に分布している。

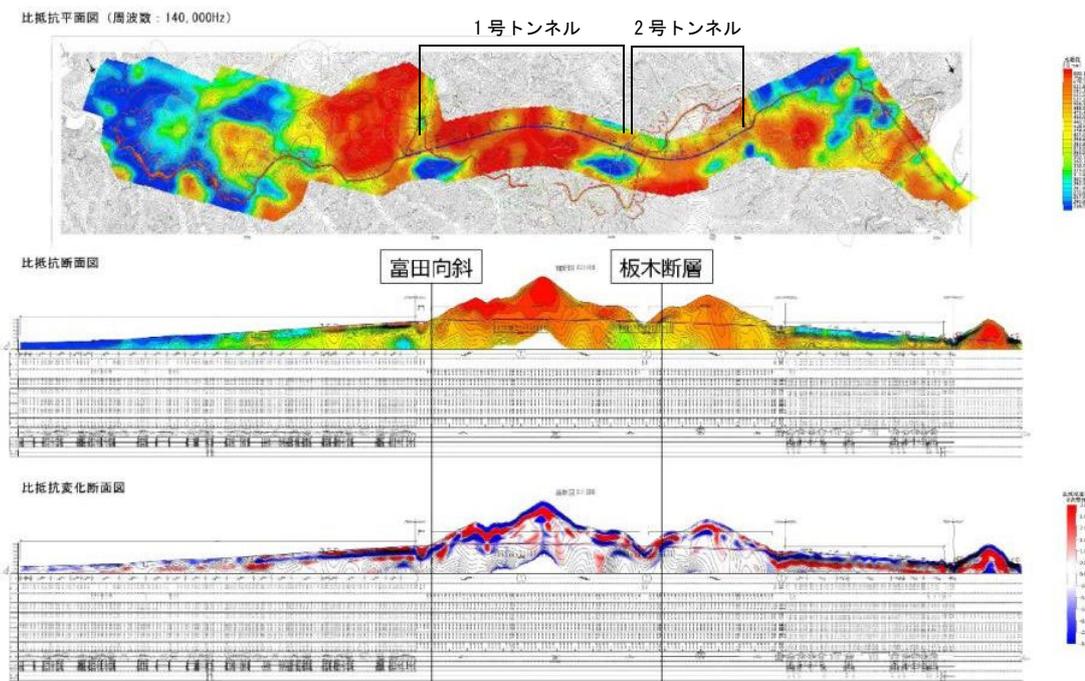
図 3.2.3(6) 空中電磁探査解析結果 地表付近の比抵抗分布と比抵抗・比抵抗変化縦断面図

1号トンネル両坑口部を含むルート沿いでは、地すべり移動体の存在は示されていない(3.2.3(6))。

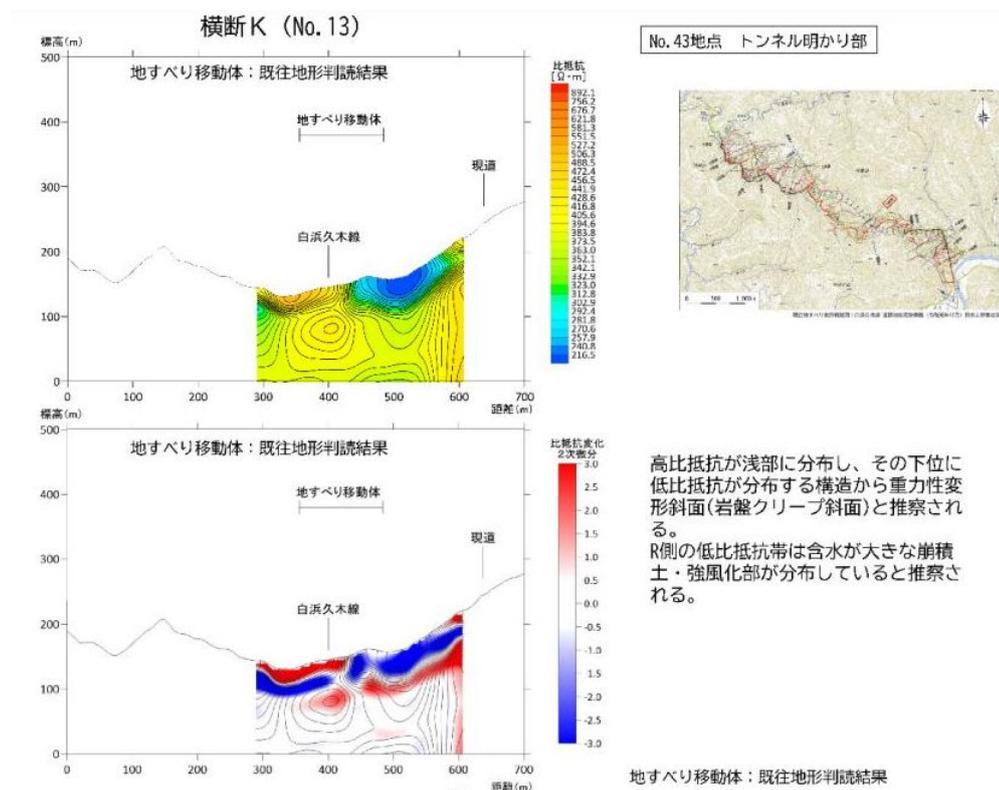
図 3.2.3(7) 空中電磁探査解析結果 比抵抗横断面図(横断K)

図3.2.3(7)は、1号トンネルと2号トンネルの間のルートを横断する断面図であり、ルートの上流(R)側に低比抵抗帯があり、含水が大きな崩積土・強風化部が分布していると推察している。

高比抵抗が浅部に分布し、その下位に低比抵抗が分布する構造から重力性変形斜面(岩盤クリープ斜面)と推察される。
R側の低比抵抗帯は含水が大きな崩積土・強風化部が分布していると推察される。

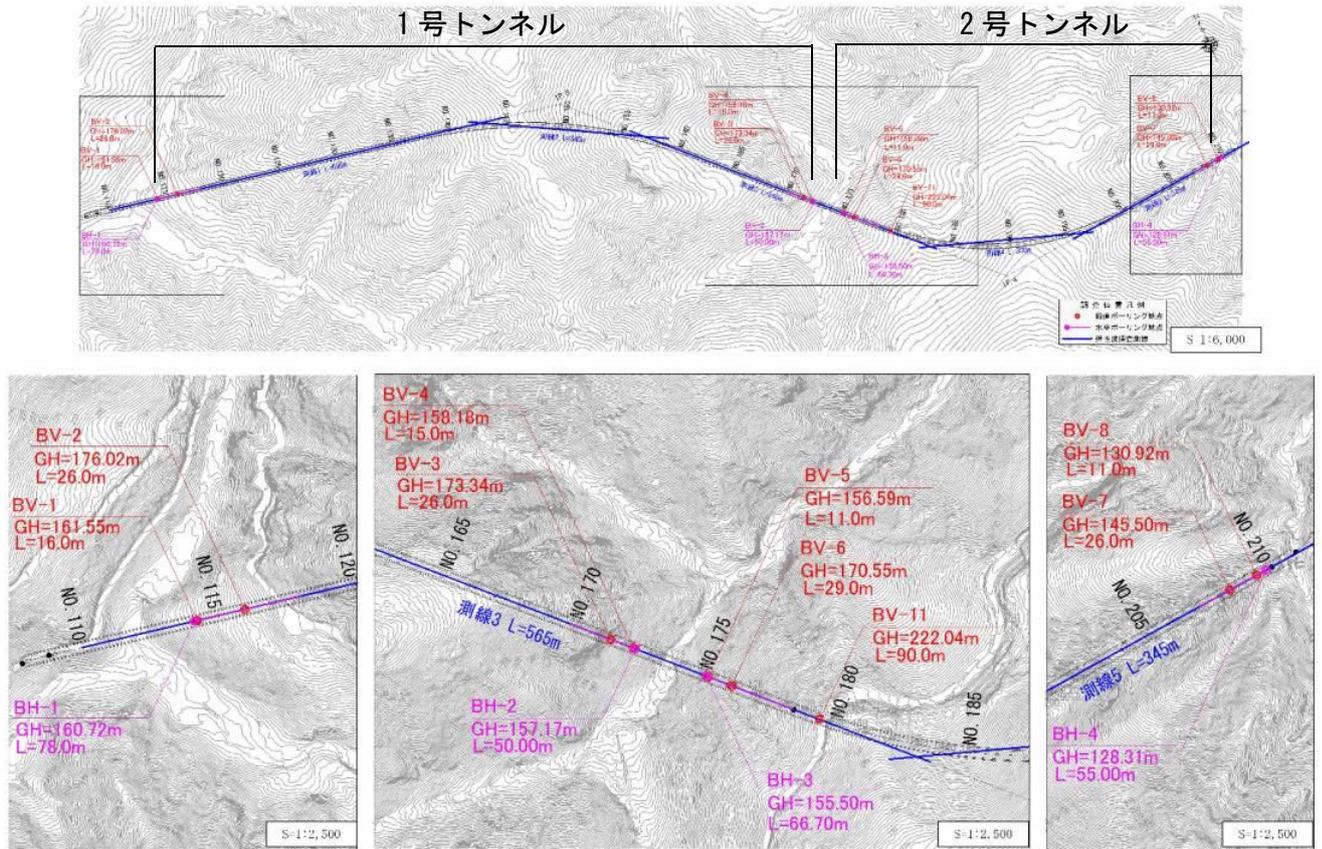
図 3.2.3(8) 調査位置図

当業務では、1号トンネル～2号トンネル間において、「弾性波探査（5測線、発破法、はぎとり法解析）、ボーリング調査（13孔）、孔内水平載荷試験、室内岩石試験、総合解析とりまとめ」を行っている。

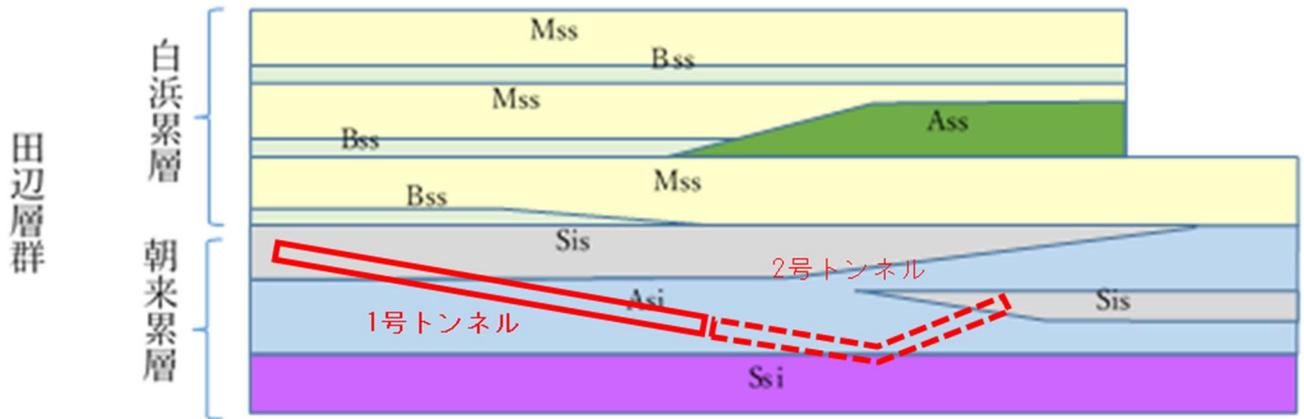
図 3.3.1(1) 調査地に分布する地質層序模式図

基盤岩は、砂岩～シルト岩（泥岩）の成層した地層からなる。

- ・前出の表 3.3.1(1)と図 3.3.1(1)に、本地域に分布する地質の特徴を示す。
- ・図 3.3.1(2)に模式層序と代表的な露頭写真を示す。

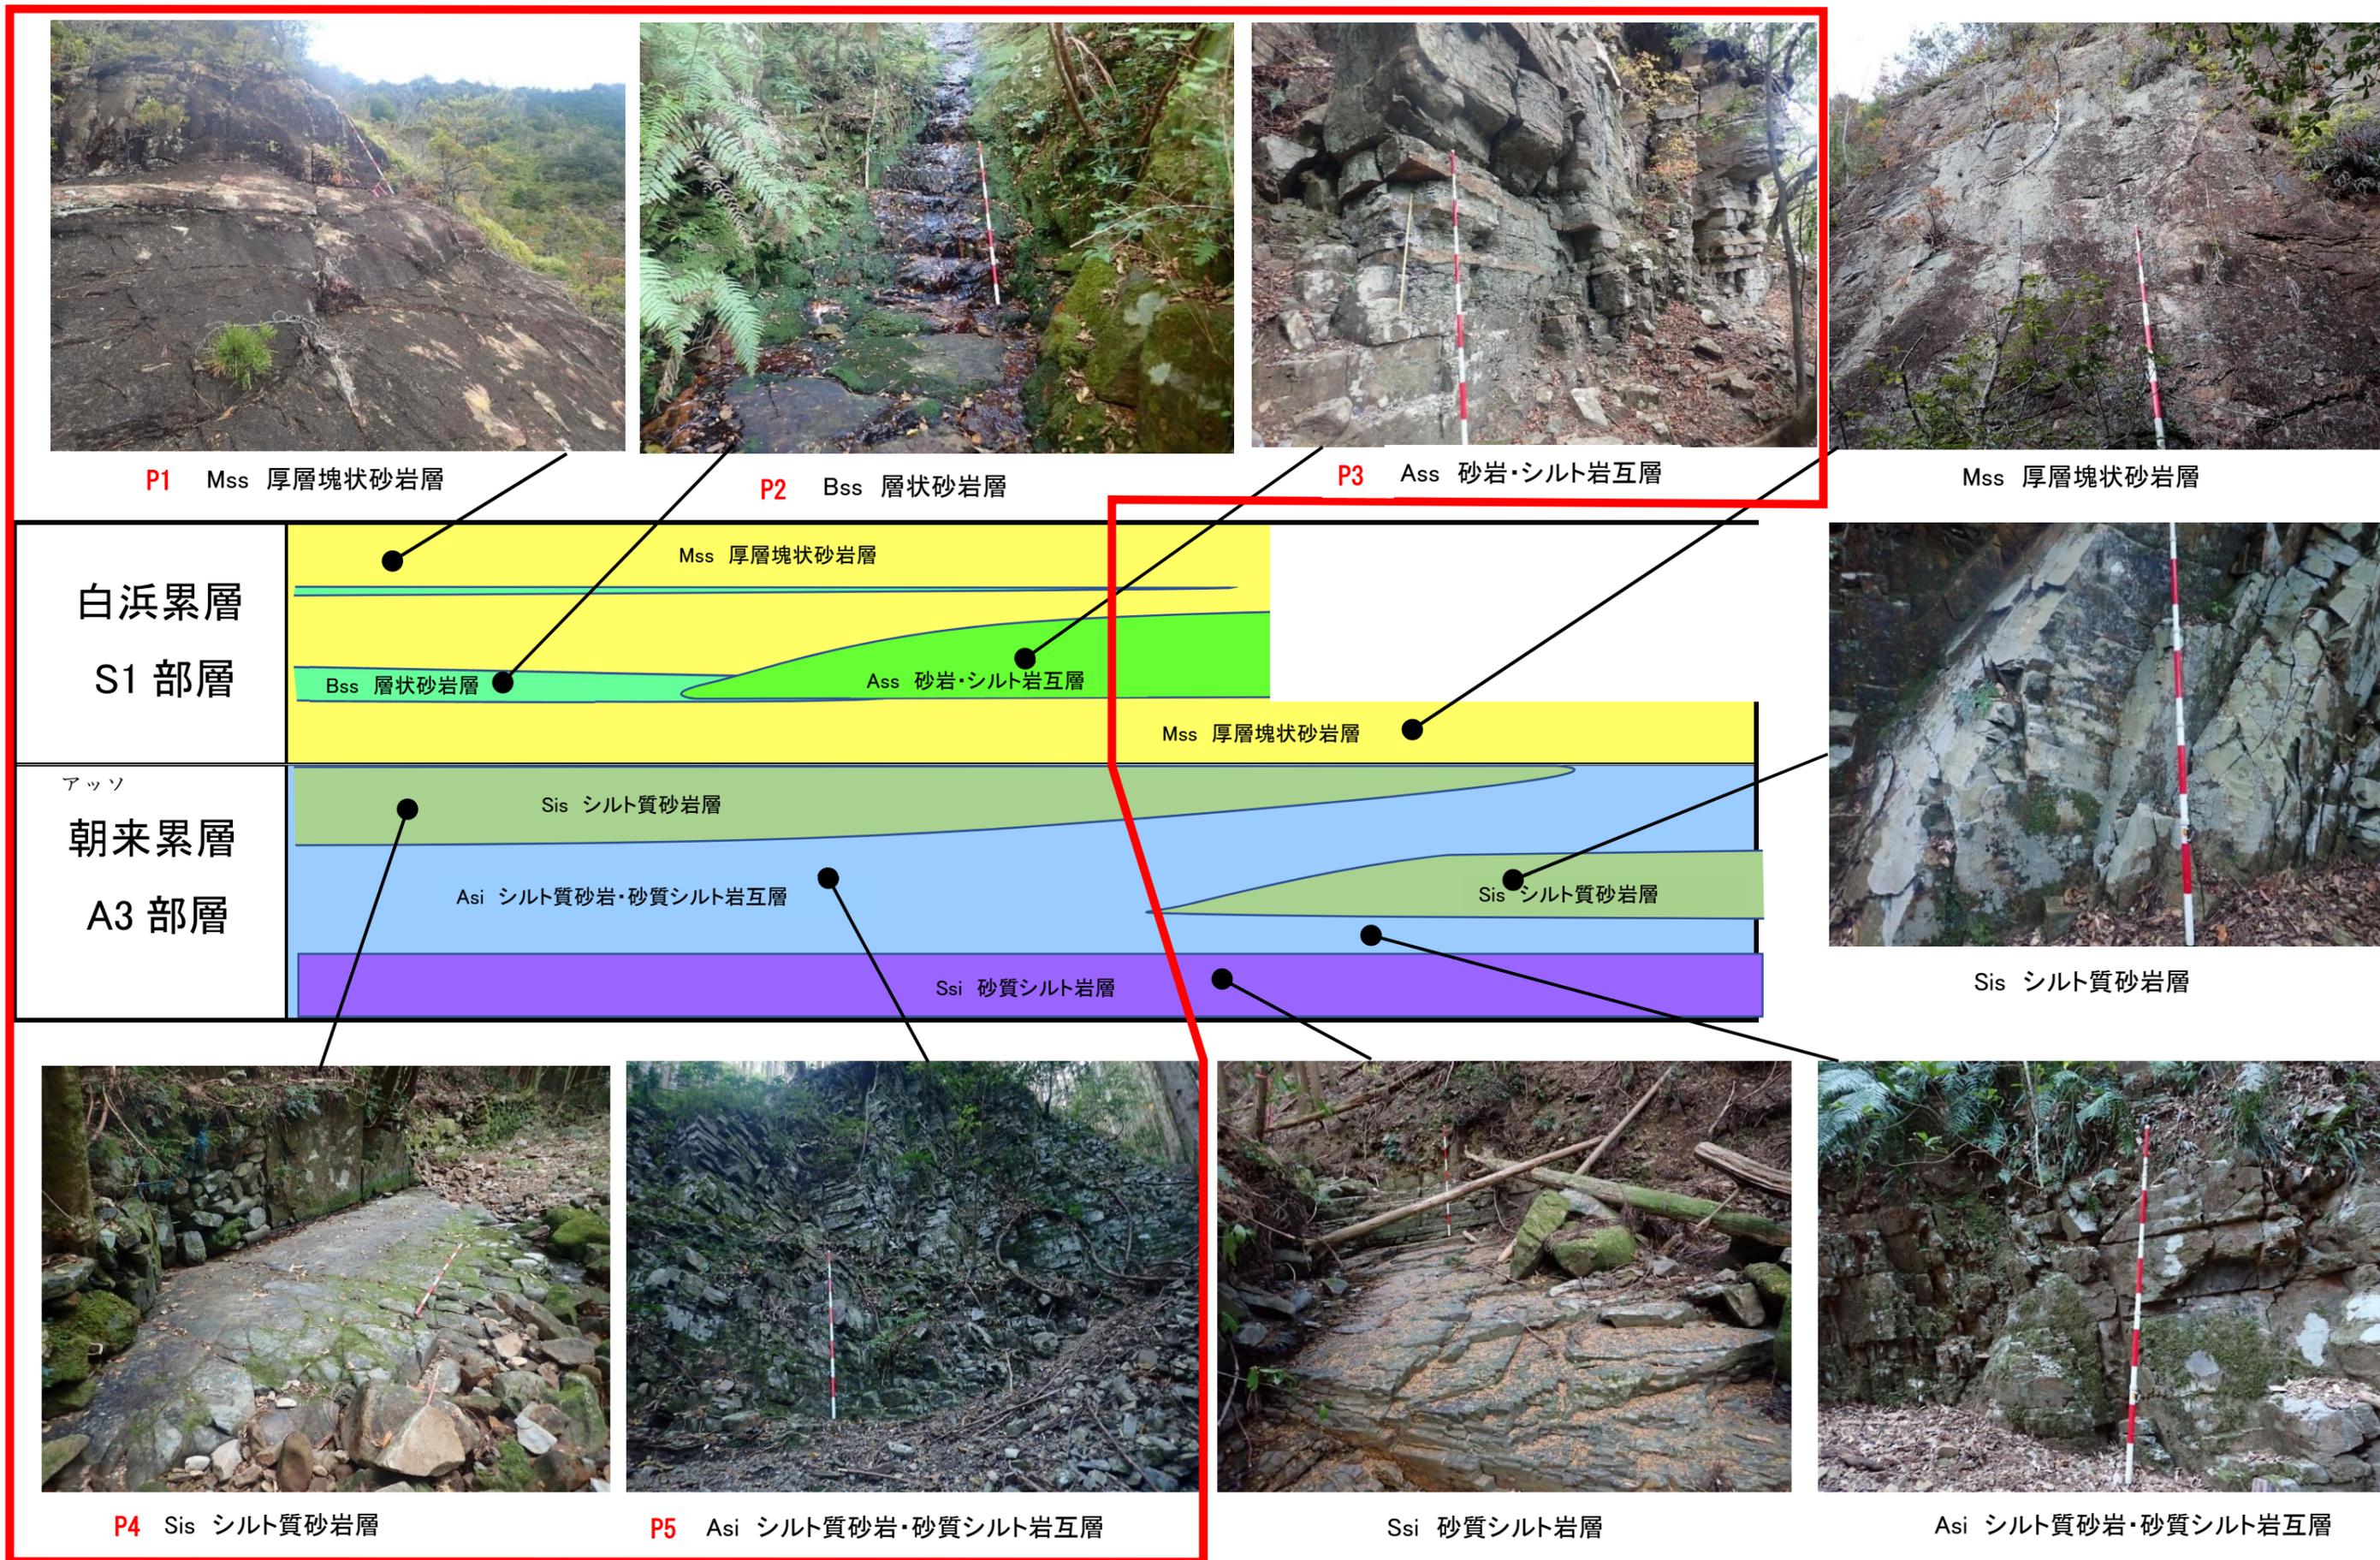
図 3.3.1(2) 踏査地域の模式層序

模式層序および代表岩相【赤枠内が1号トンネル】

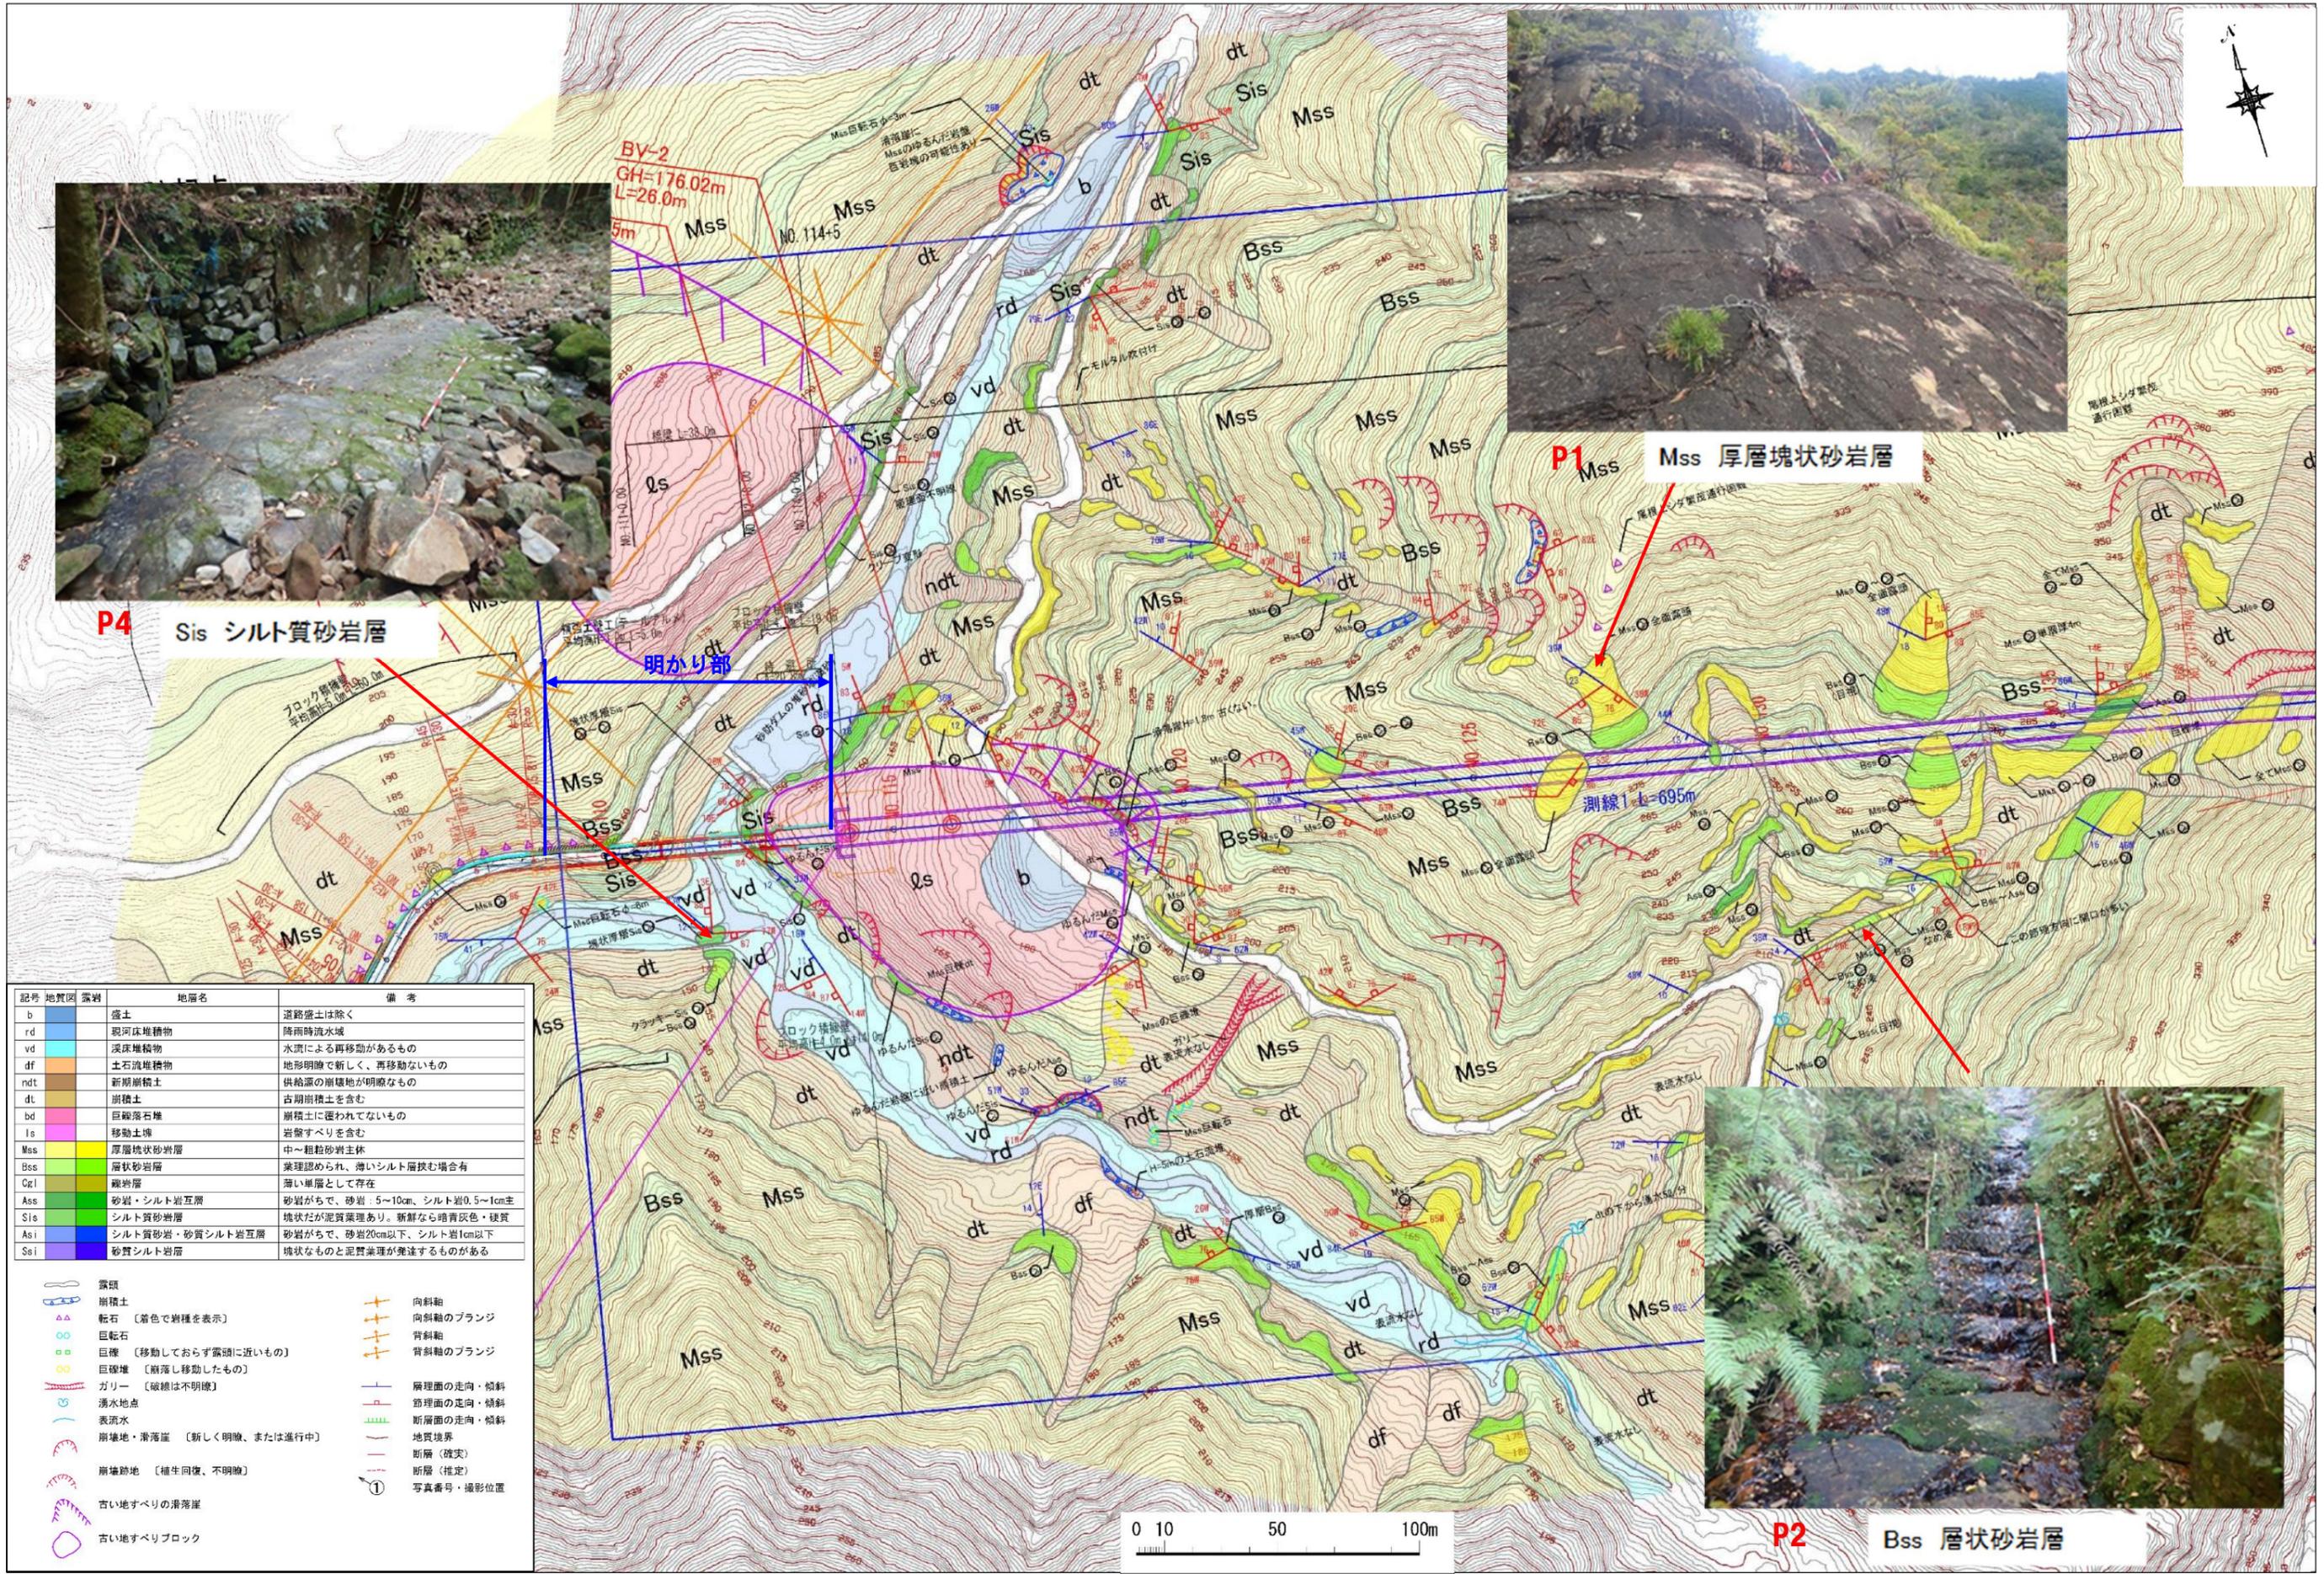
図 3.3.1(3) 地表地質踏査結果および代表露頭写真位置図(1)

1号トンネルに分布する地質は、次の通りである。図 3.3.1(3), (4)に地質踏査結果平面図及び代表岩相を示した。また、図 3.3.1(5)に地質断面図を示した。

「Sis シルト質砂岩層」起点方坑口～一般部

- ・新鮮部では概ね塊状を呈し硬質
- ・風化により細片化する
- ・挟在する泥質の箇所では剥離しやすい
- ・節理間隔が広く割れ目が少ない
 - 応力解放により、大きなブロック状に分離しやすい
 - 流れ盤構造と合わせ、移動土塊の素因と考えられる

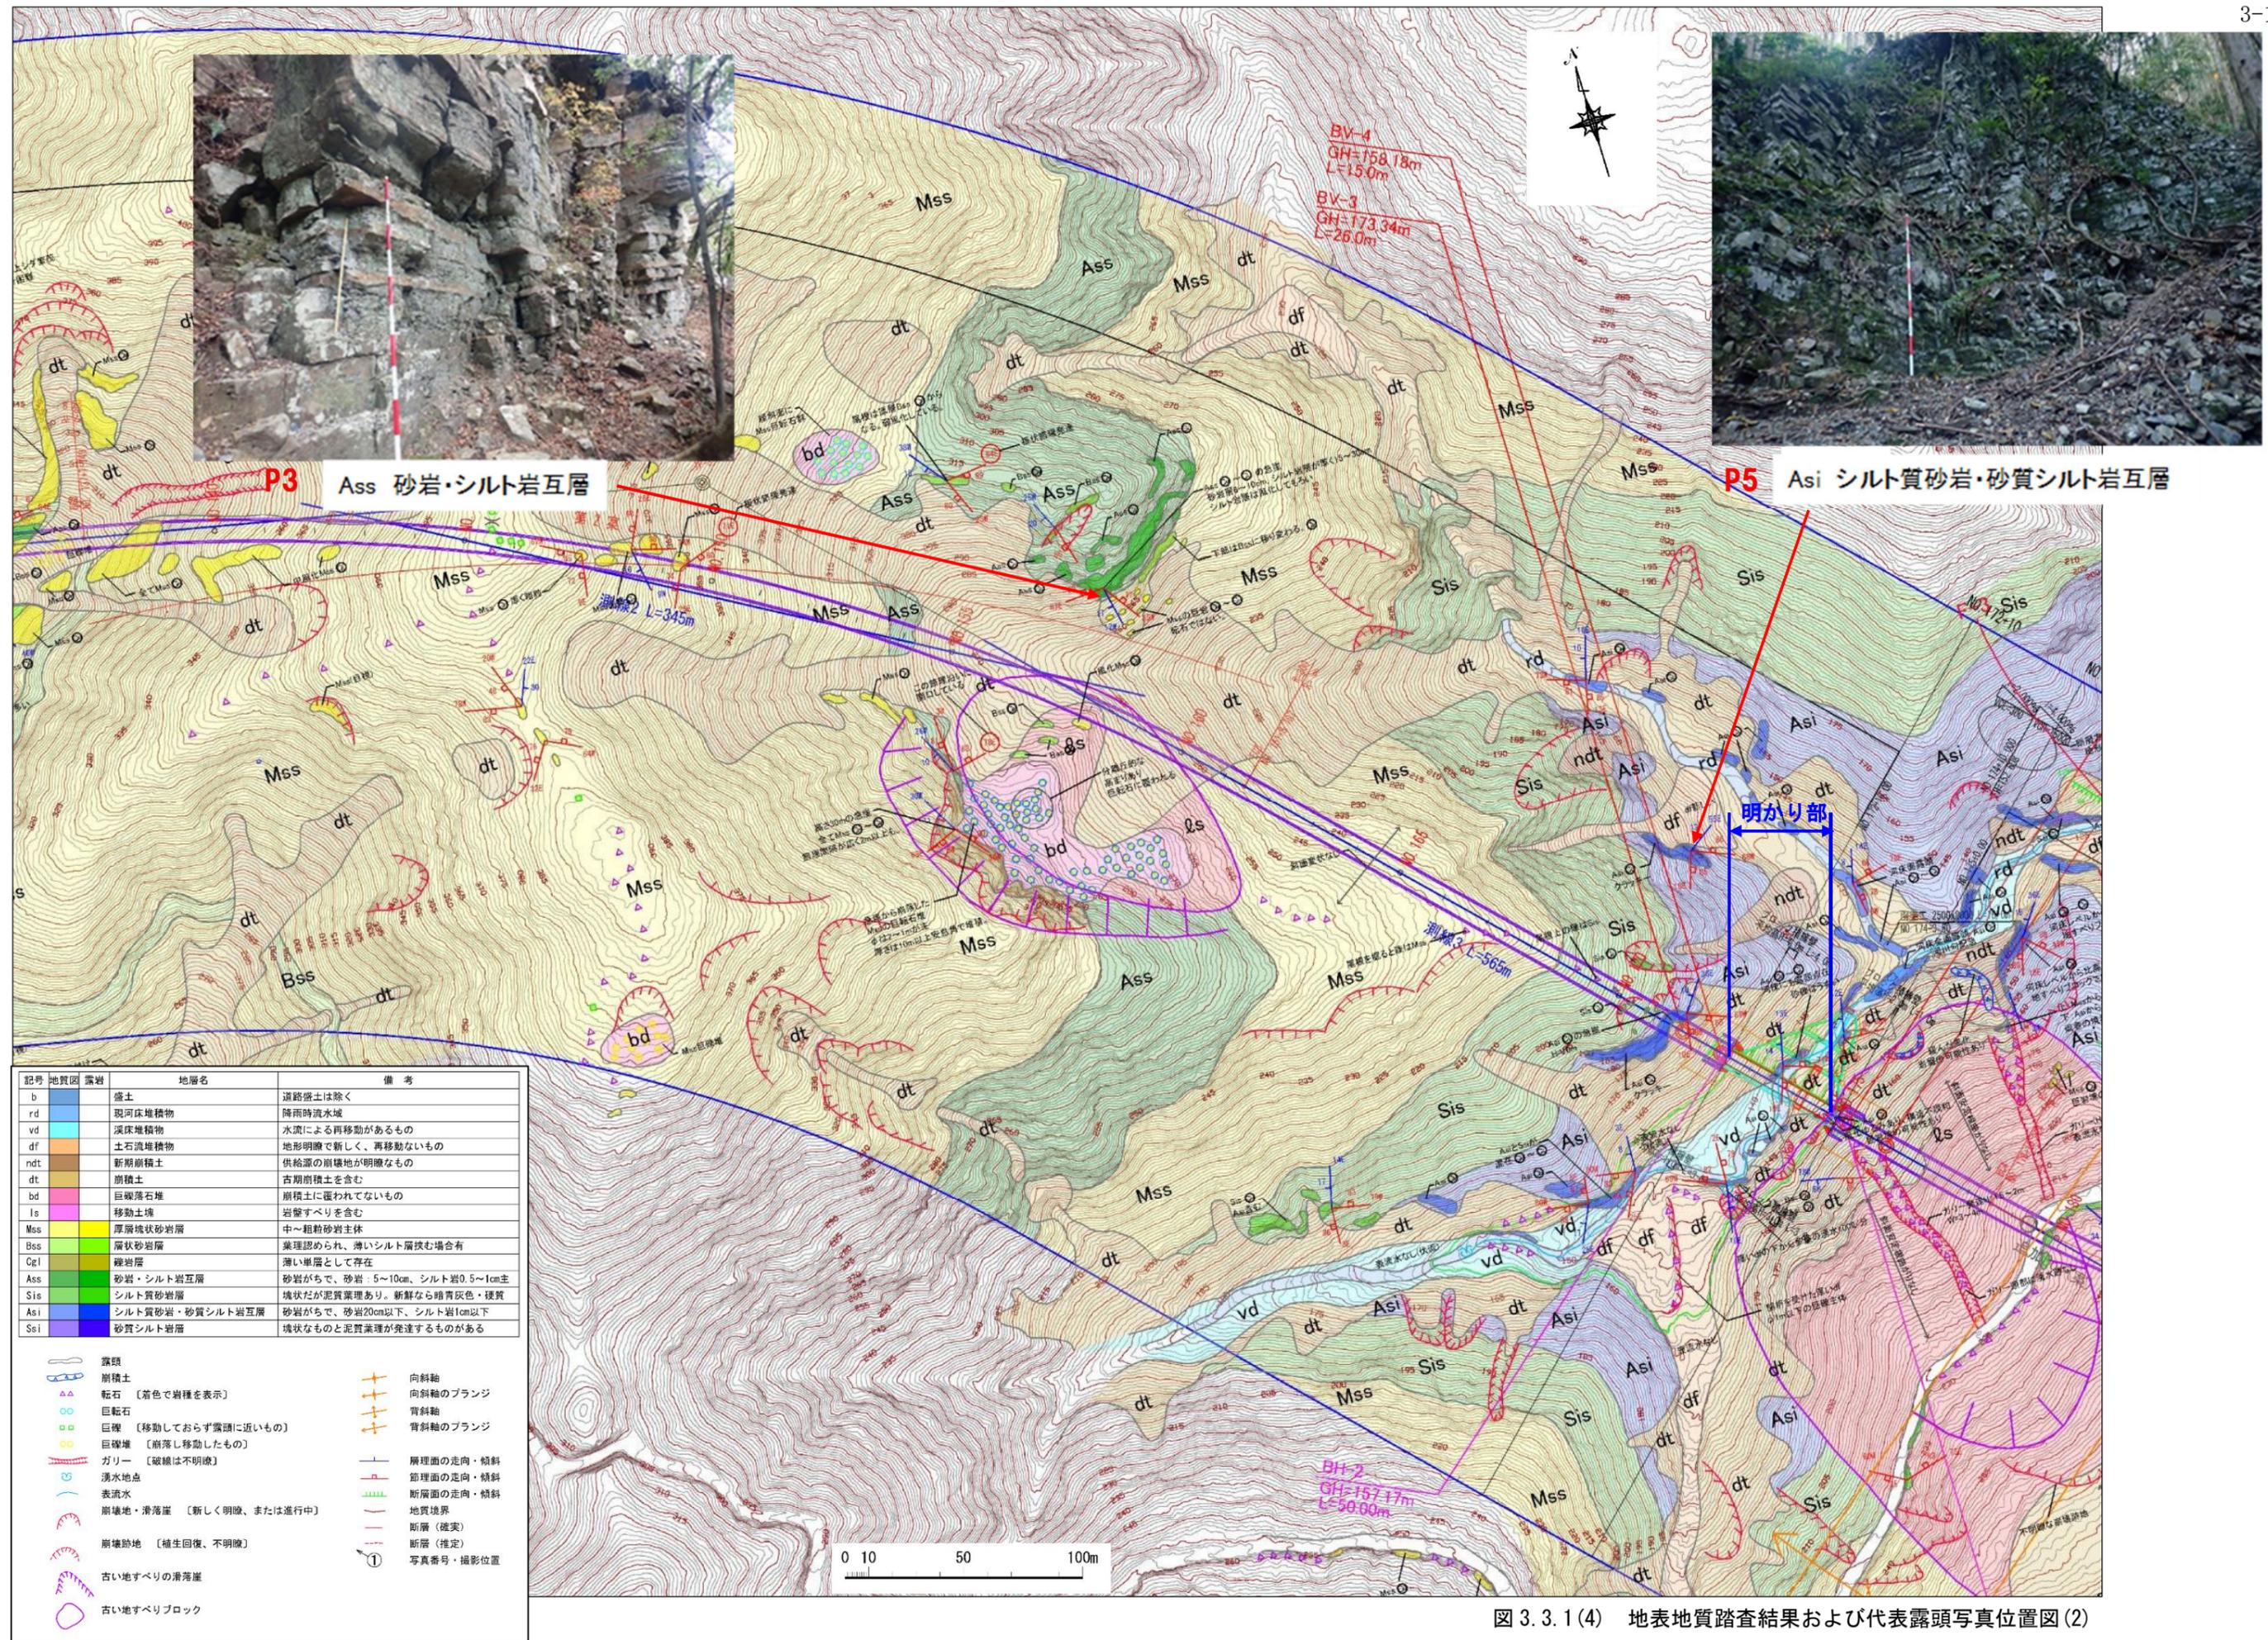
図 3.3.1(4) 地表地質踏査結果および代表露頭写真位置図(2)

「Asi シルト質砂岩・砂質シルト岩互層」一般部～終点方坑口

- ・20cm以下の砂岩と1cm以下のシルト岩の細かい互層
- ・シルト岩で剥離しやすく、細かいブロック状に分離しやすい
 - 流れ盤構造と合わせ、移動土塊の素因と考えられる。

- ・「北北西-南南東の走向」で、西へ3～15°傾斜する。
 - トンネル縦断面上では起点側への見かけの傾斜となる
 - 起点側斜面は流れ盤、終点側斜面は受け盤
- ・塊状砂岩部では層理が不明瞭であるが、泥岩薄層を挟む箇所では層理が明瞭である。
- ・節理の走向はまちまちであるが、高角のものが多い。
- ・1号トンネル区間では、断層を示唆する露頭等は確認されなかった。
