工 事 名 ： 白浜久木線(仮称庄川久木1号トンネル)道路改良工事

参考資料【地形・地質概要】

第3章 地形地質概要

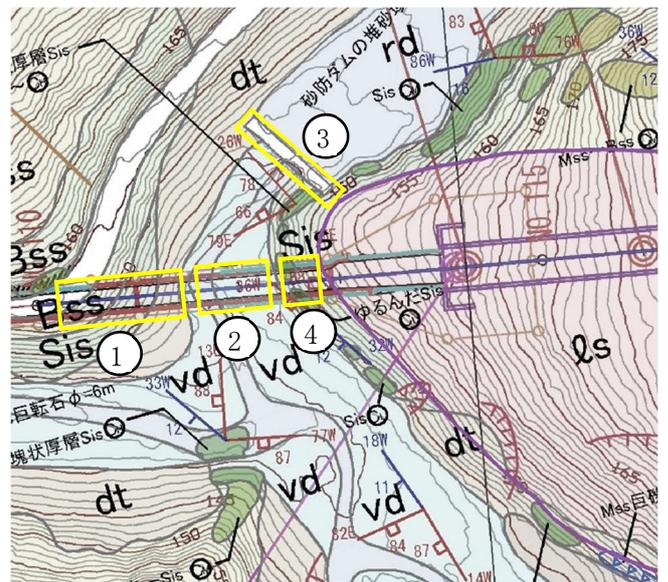
図 3.3.2(1) 明かり部の状況
(1号トンネル起点側)

- ① 現道付近には白浜累層 (Bss) と朝来累層 (Sis) が分布するが、露頭に乏しく、地表から崖錐に覆われている。崖錐や風化層の厚さは不明であるが、現道改良の調査では崖錐下にはD級が厚く分布しているとされている。構造物基礎等の検討には、地質調査等が必要である。

- ② 溪床堆積物は砂礫からなり、地表は薄い表土や植生に覆われている。洪水時に再移動し堆積したもので、谷底を段丘状に埋めている。谷底が広く幅 30m程度で分布し、層厚は不明であるが、3m程度と推測される。構造物基礎等の検討には地質調査が必要である。河川水は現河床堆積物上には認められず、溪床堆積物内を伏流している。

- ③ 道路ルート^①の左側には H=4m程度の既設堰堤があり満砂状態である。常時は水抜きからの出水はごく少量であるが、降雨後は大量の出水が確認された。降雨時には河川の流量も増大する。谷部を埋設する場合には、堰堤の撤去や水処理等の検討が必要である。

- ④ 移動土塊の末端は、河床より上部にある。移動土塊以下は露岩が認められ、構造物等の基盤深度は浅いと考えられる。

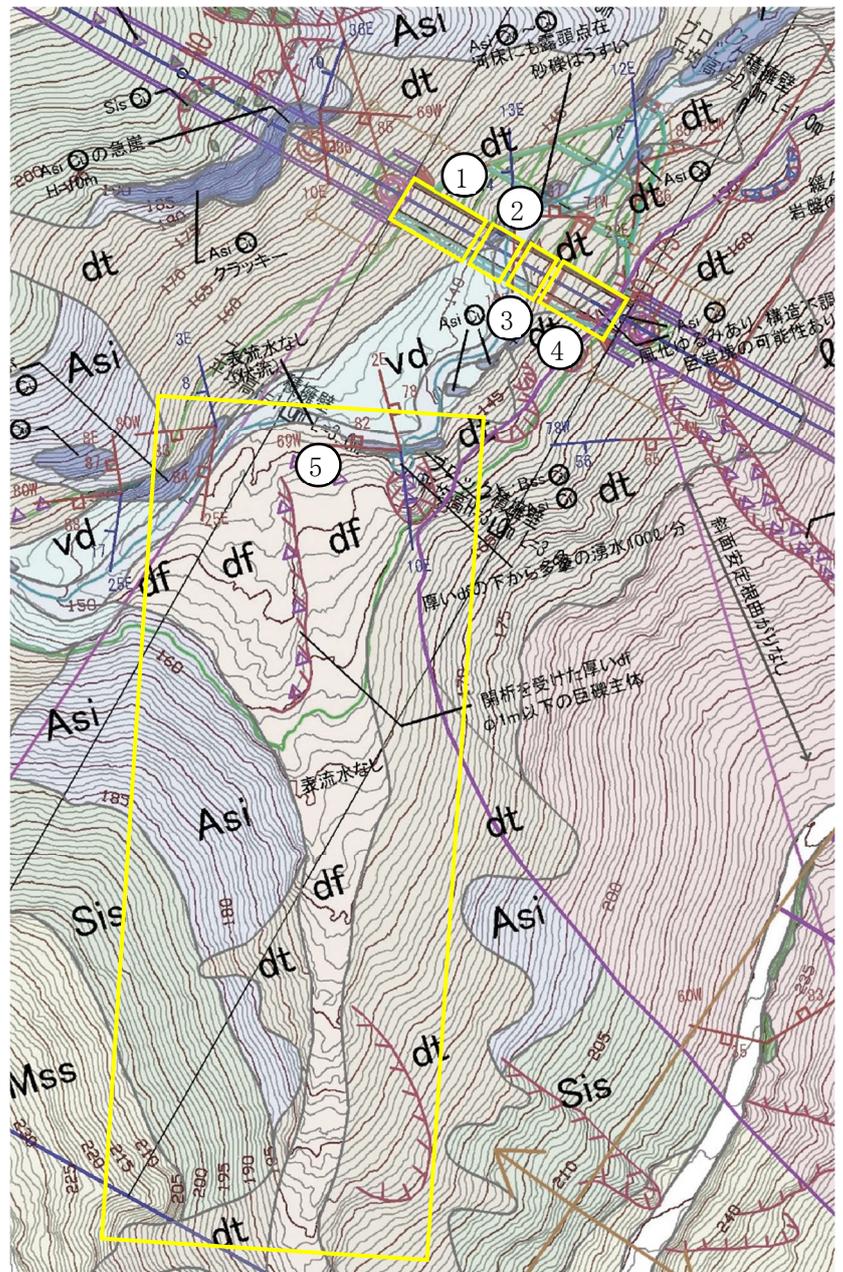
図 3.3.2(2) 明かり部の状況

① 斜面の大部分は崩積土に覆われて、礫混じり土砂からなる。斜面は比較的安定している。

② 河岸沿いに朝来累層の露岩 (Asi) が散在する。谷はV字状で溪床堆積物の分布は少なく、道路横断位置から上流側では幅 15m以下、下流側ではほとんど分布しない。層厚が薄く、現河床堆積物上に常時表流水が認められる。細粒分の数ない砂礫層であり、透水性が高くしまりが悪い。崩積土と比べ礫は硬質なものが多い。

③ 1号トンネル側では、河床に岩盤が露頭するが、2号トンネル側では崩積土等に覆われ、露岩は認められない。2号トンネル側では未固結堆積物が厚く、支持地盤が深い可能性がある。構造物基礎等の検討には調査が必要である。

④ 斜面の大部分は、移動土塊末端から続く厚い崩積土に覆われている。礫混じり土砂からなるが、斜面は比較的安定している。

⑤ 道路横断位置から約 50m上流側に支沢から流下した土石流堆積物が溪床堆積物上を覆っている。明かり区間付近で唯一確認できる規模の大きい土石流堆積物である。土石流の繰り返しが懸念される箇所である。また、2号トンネル側の崩積土は、この支沢上流まで連続して分布しており、崩壊跡地も認められ土砂生産が活発な流域と考えられる。
