# 印南川を考える会

令和 5 年 5 月 2 5 日  
和歌山県

# 河川の計画制度

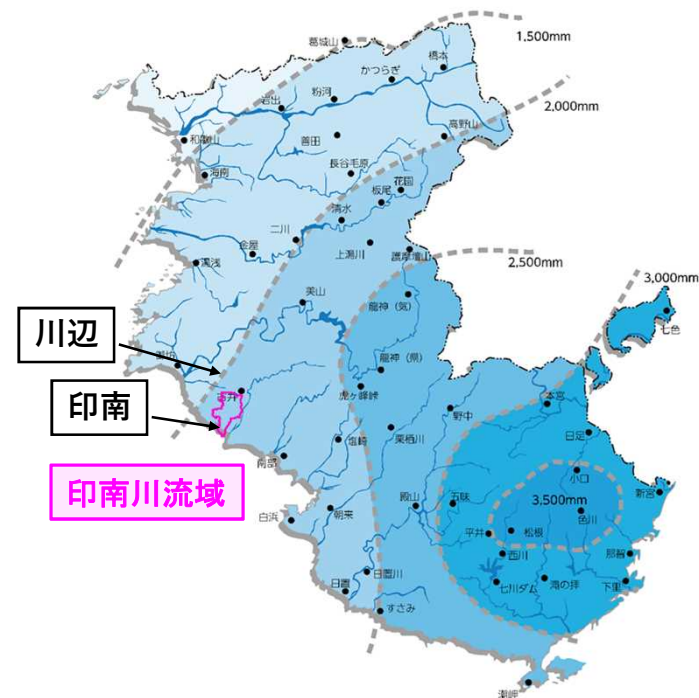
年降水量の分布図

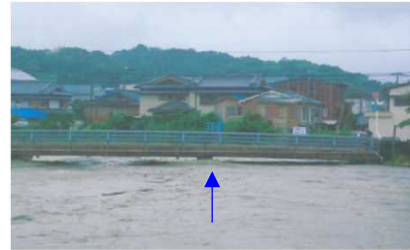
【平成18年 八幡橋(0.7km付近)】

- 過去から深刻な浸水被害が発生しており、治水事業が実施されてきた
- 平成18年豪雨や平成23年台風12号等、近年も深刻な被害が発生

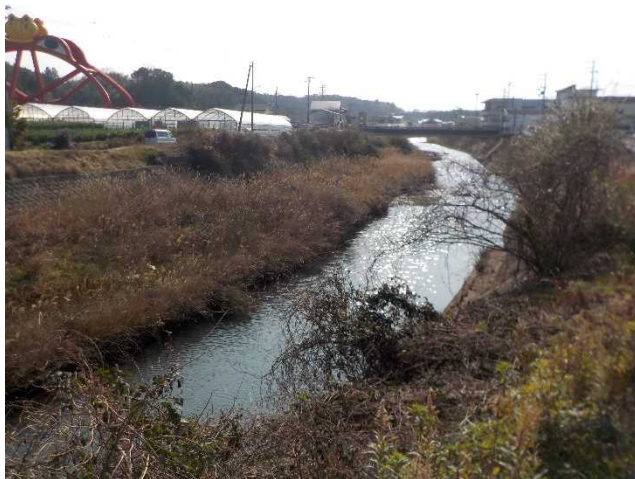
【印南川浚渫状況】

浚渫前

- 護岸・堤防等の河川管理施設については、河川巡視や点検の実施により、補修や更新等を実施
- 河道については、河床の変動状況や樹木の繁茂状況を継続的に把握し、堆積土砂や樹木の除去を行うなど流下能力の維持に努める
- 奈良井川等の支川についても、護岸の老朽化、土砂の堆積状況や樹木の繁茂状況を把握し、適切な維持管理を実施

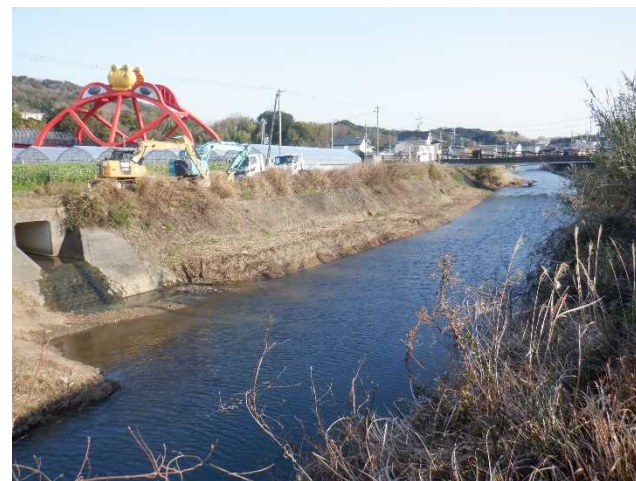
浚渫後
