山田川を考える会

令和6年 6 月 2 8 日
和歌山県

河川の計画制度

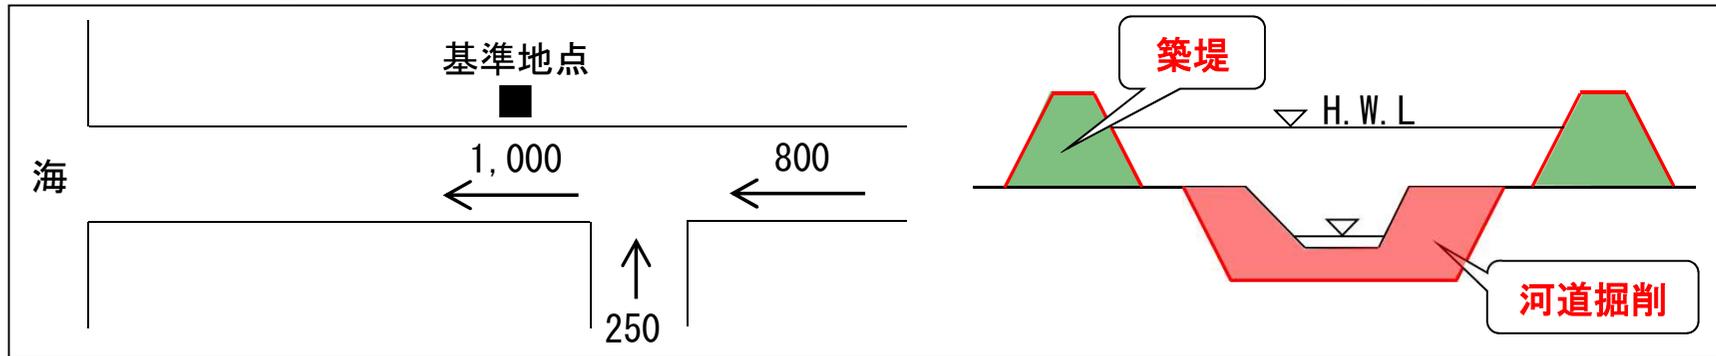
■河川整備基本方針

例) 既往最大洪水と同規模の洪水を安全に流下させることを目標

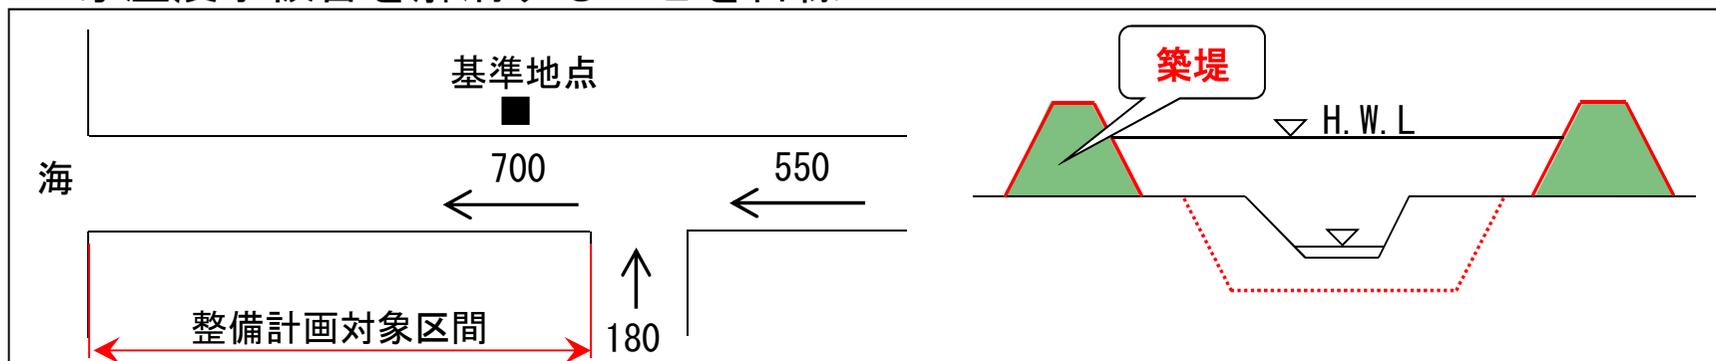
■河川整備計画

例) 既往最大洪水に次ぐ大きな被害をもたらした洪水と同規模の洪水に対して、
家屋浸水被害を解消することを目標

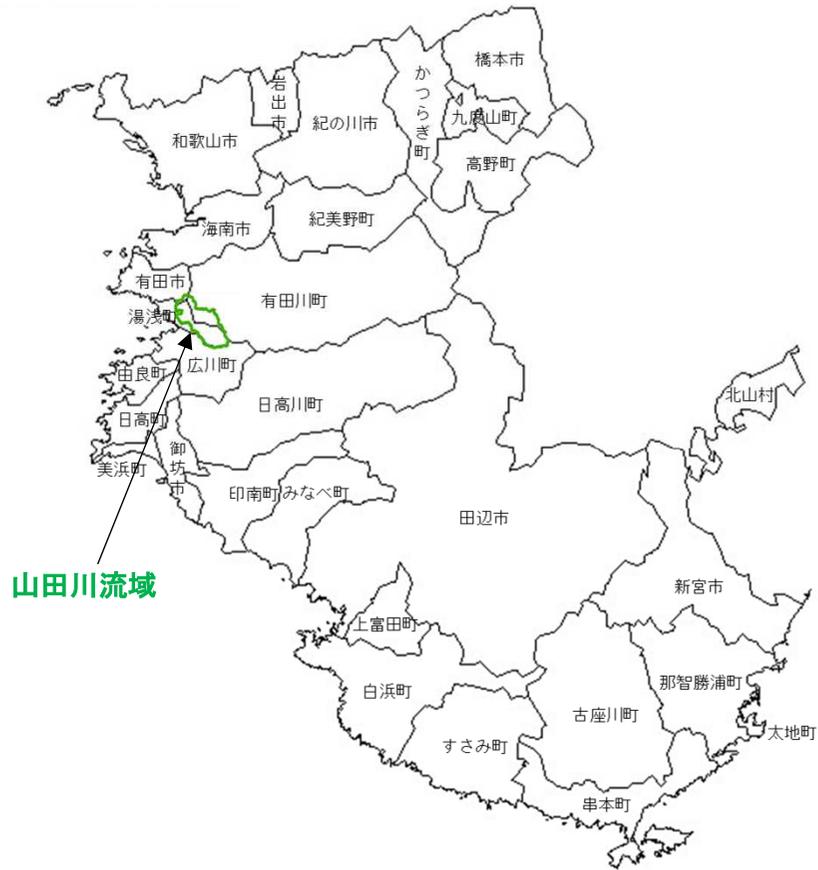
流域図

- 幹川流路延長：約9km
- 流域面積：約19km²

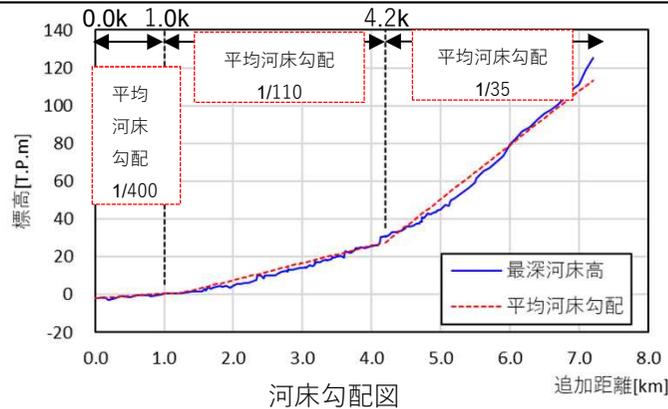
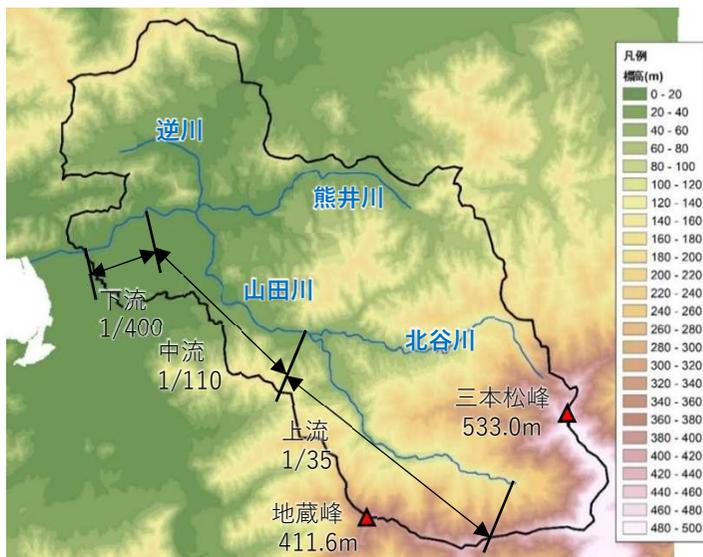
流域の地形 (出典：数値標高モデル 10mメッシュ (標高))

- 三本松峰、地藏峰に代表される標高400m～500m程度の山地を流域の南東に有し、上流から中流にかけて谷底平野が、下流には海岸平野が形成
- 河床勾配は、上流で1/35程度、中流で1/110程度、下流で1/400程度

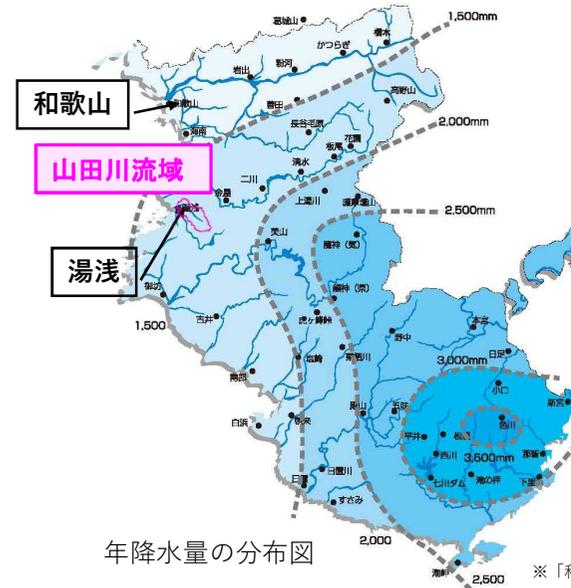
年降水量の分布図

- 瀬戸内気候区と南海気候区の間に位置し、年平均気温は約17°C (和歌山)
- 近年の年降水量は約1,820mm (湯浅)

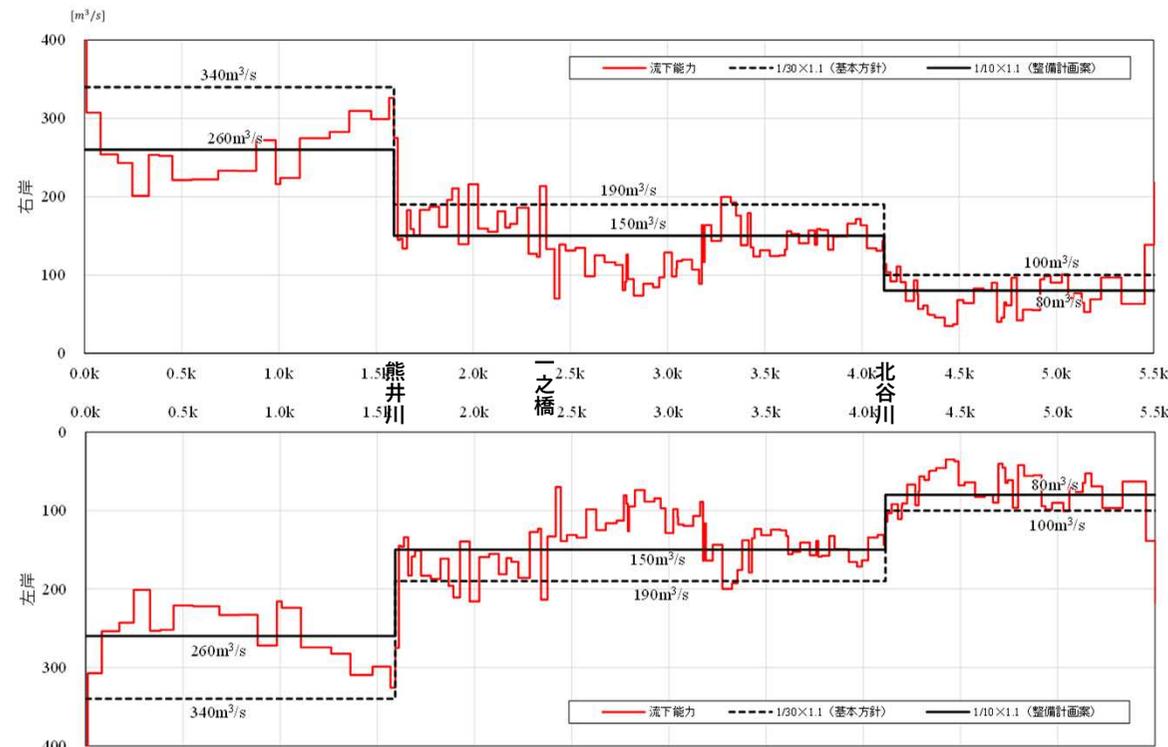
流下能力図

- 河川整備計画では、河川整備基本方針で位置づけた目標に向けて下流から順次、整備を実施
- 過去の洪水被害やこれまでの整備状況、計画期間内に達成すべき整備水準等を考慮し、**年超過確率1/10規模に気候変動の影響を考慮した流量（山田橋：260m³/s）** に対して整備を進める

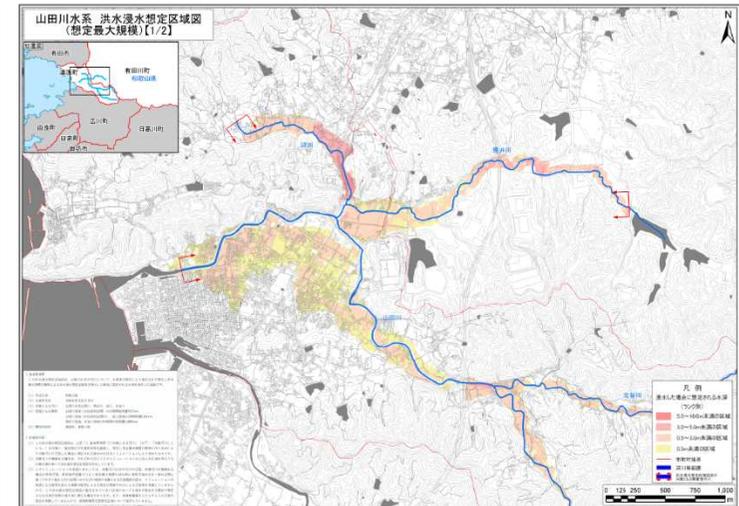
洪水浸水想定区域図

- 流域全体で、あらゆる関係者が協働して行う「**流域治水**」の取組を推進
- 取組の一つとして、**洪水ハザードマップの作成**や水防体制の維持・強化、要配慮者利用施設等における避難の実行性確保の取組を支援
- 水災害に対して**速やかに命を守る行動**が取られるよう出前講座等を開催

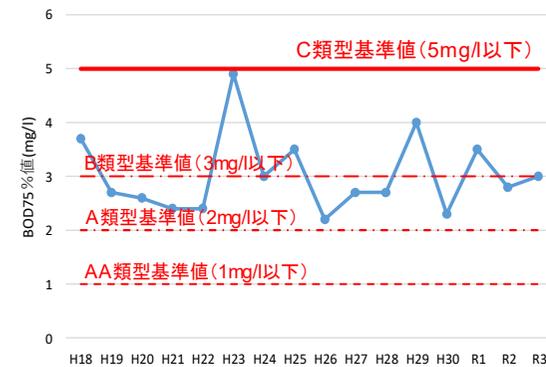
BOD75%値 (希望橋地点)

【水質】 ・環境基準C類型相当

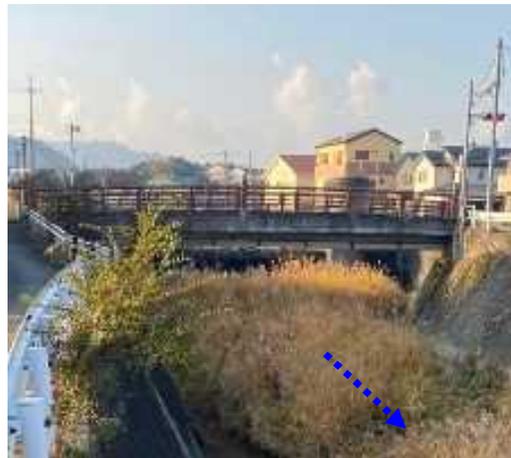
< 施工前 >

- **浚渫や樹木伐採を実施**、河川管理施設の適切な維持管理に努める

【藪田井堰・番外橋下流】
