# 第1回 日高川(中上流域)を考える会

～二級河川 日高川水系河川整備計画(素案)～

平成26年5月27日

和歌山県

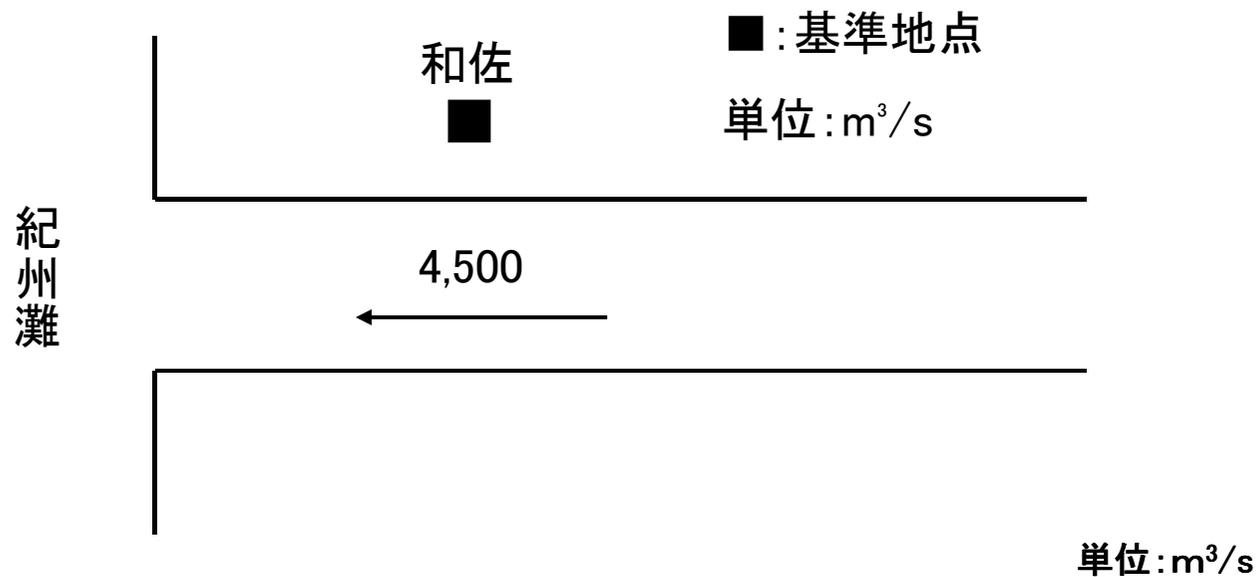
- ・基本高水は年超過確率1/100の降雨による洪水を対象。
- ・基本高水ピーク流量を基準地点和佐において $6,100\text{m}^3/\text{s}$ とし、このうち流域内に築造されている洪水調節施設により $1,600\text{m}^3/\text{s}$ を調節して、河道への配分流量を $4,500\text{m}^3/\text{s}$ とする。

河川名	基準地点名	基本高水のピーク流量	洪水調節施設による調節流量	河道への配分流量
日高川	和佐	6,100	1,600	4,500

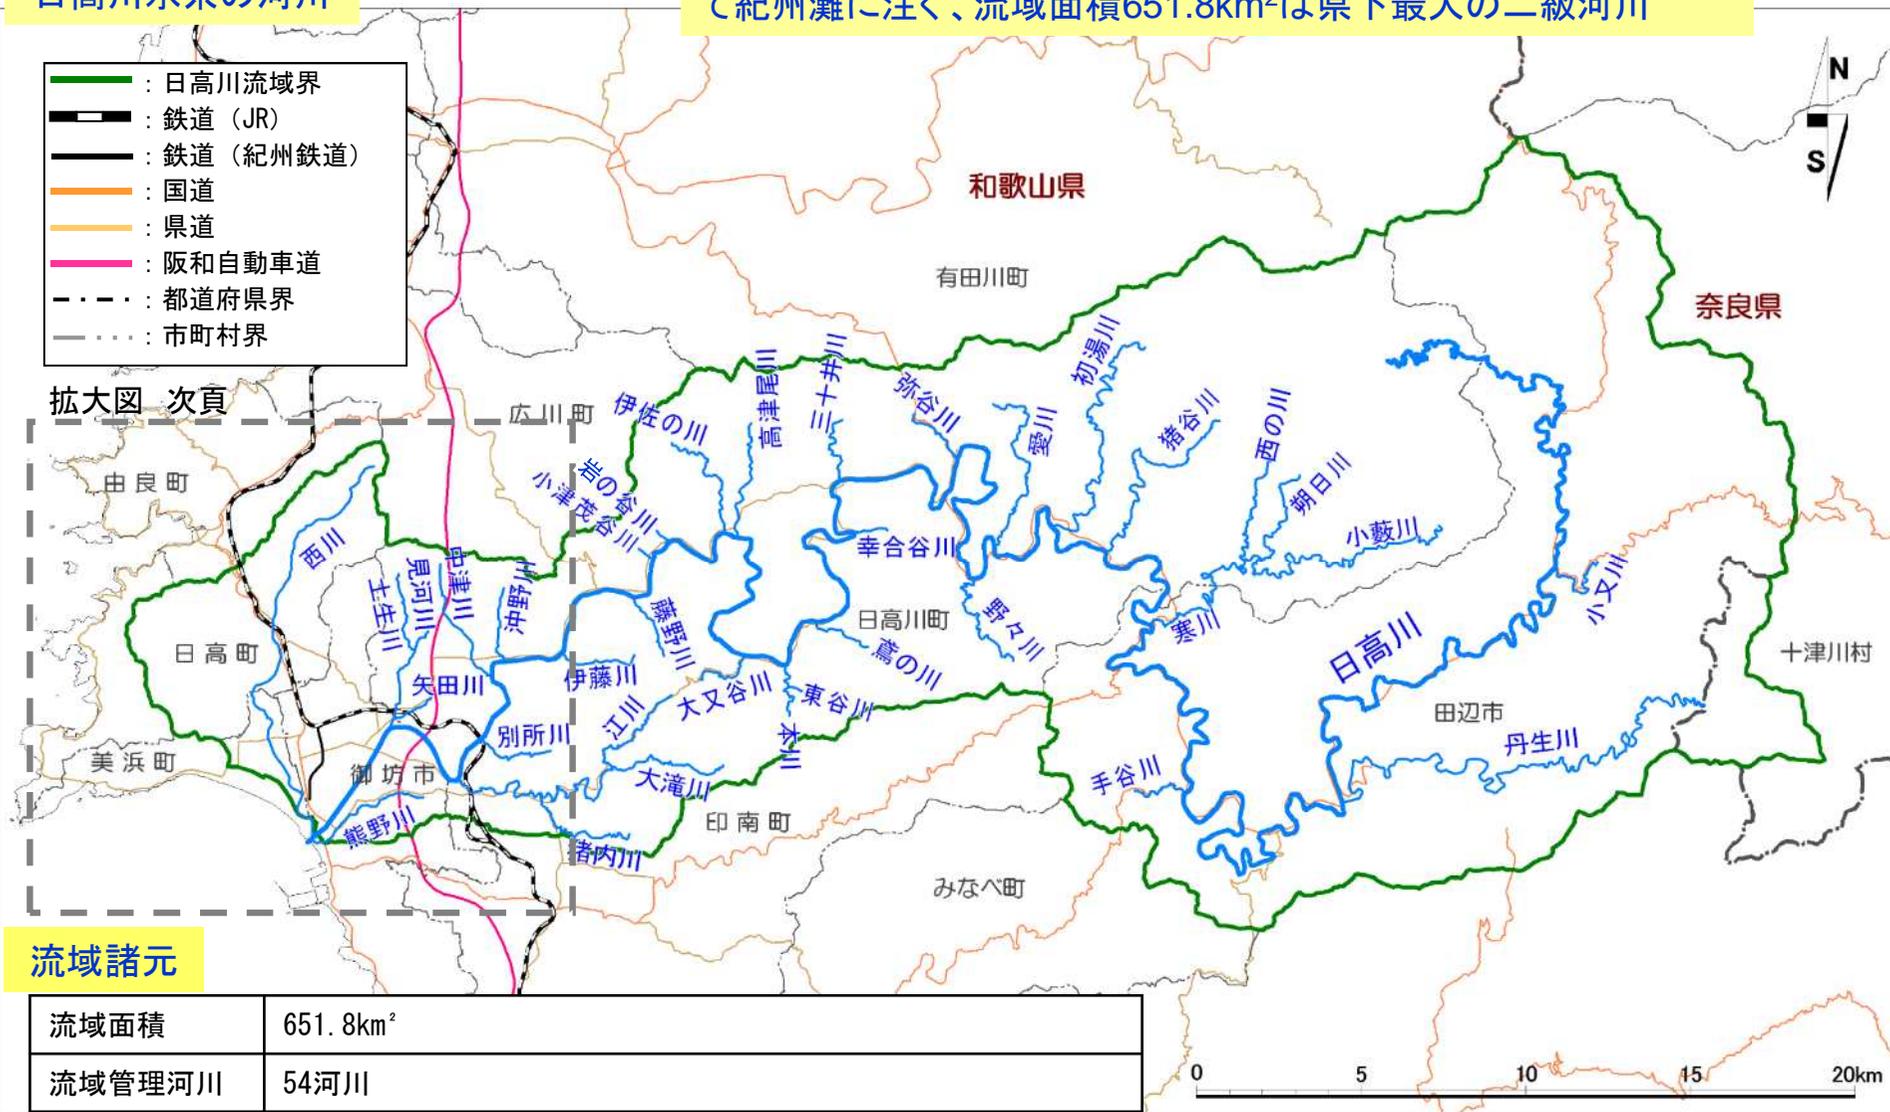
日高川は、27の一次支川・13の二次支川など54の河川が集まって紀州灘に注ぐ、流域面積651.8km<sup>2</sup>は県下最大の二級河川

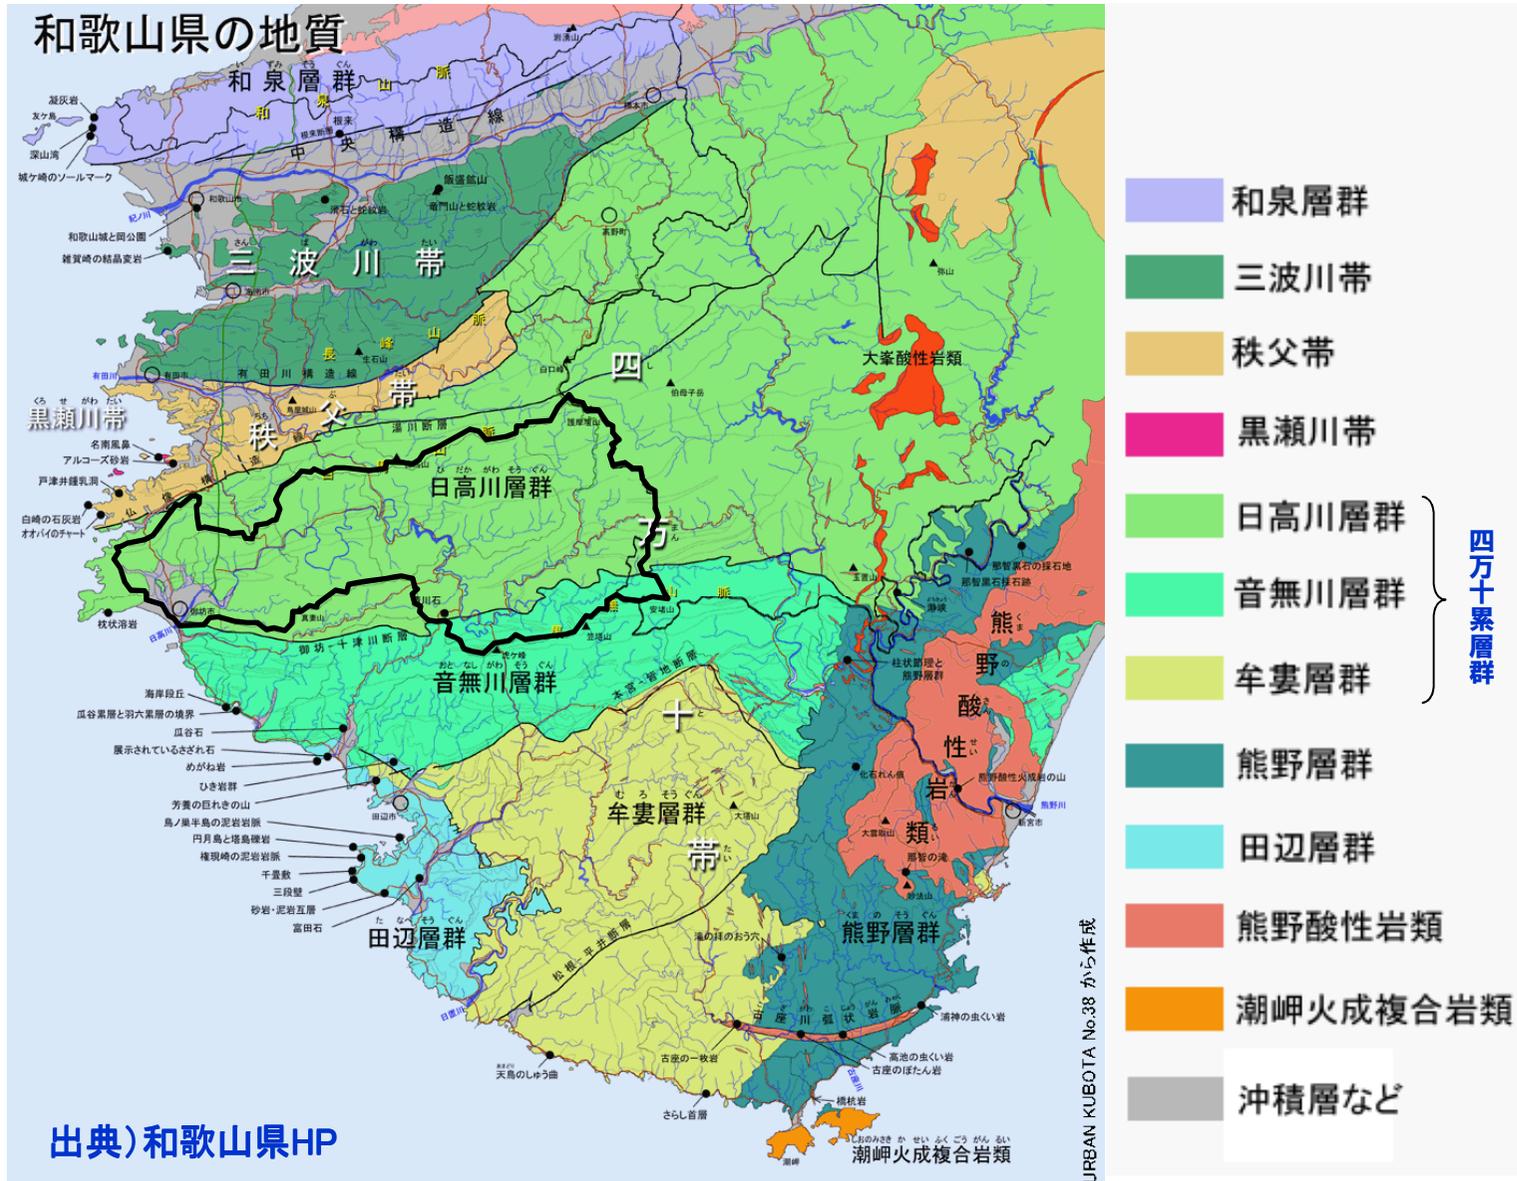
◆ 流域の約90%をしめる山地の表層は概ね砂岩、泥岩及びそれらの互層により構成される日高川層群、音無川層群といった、四万十累群を主体としている。

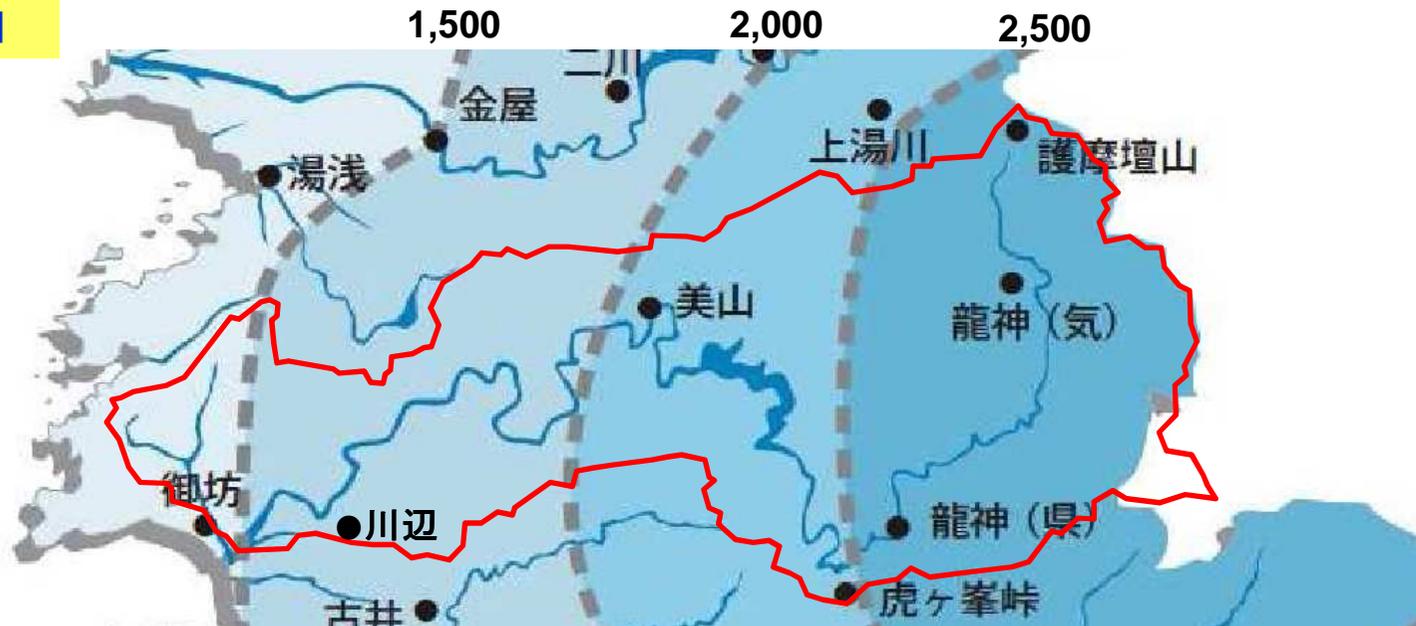
年降水量分布図

- ◆ 年間降水量は山間部で2,700mm程度、平野部で1,700mm程度で、気候は南海型気候区に属し、降水量は梅雨期及び台風期に多く冬季に少ない。

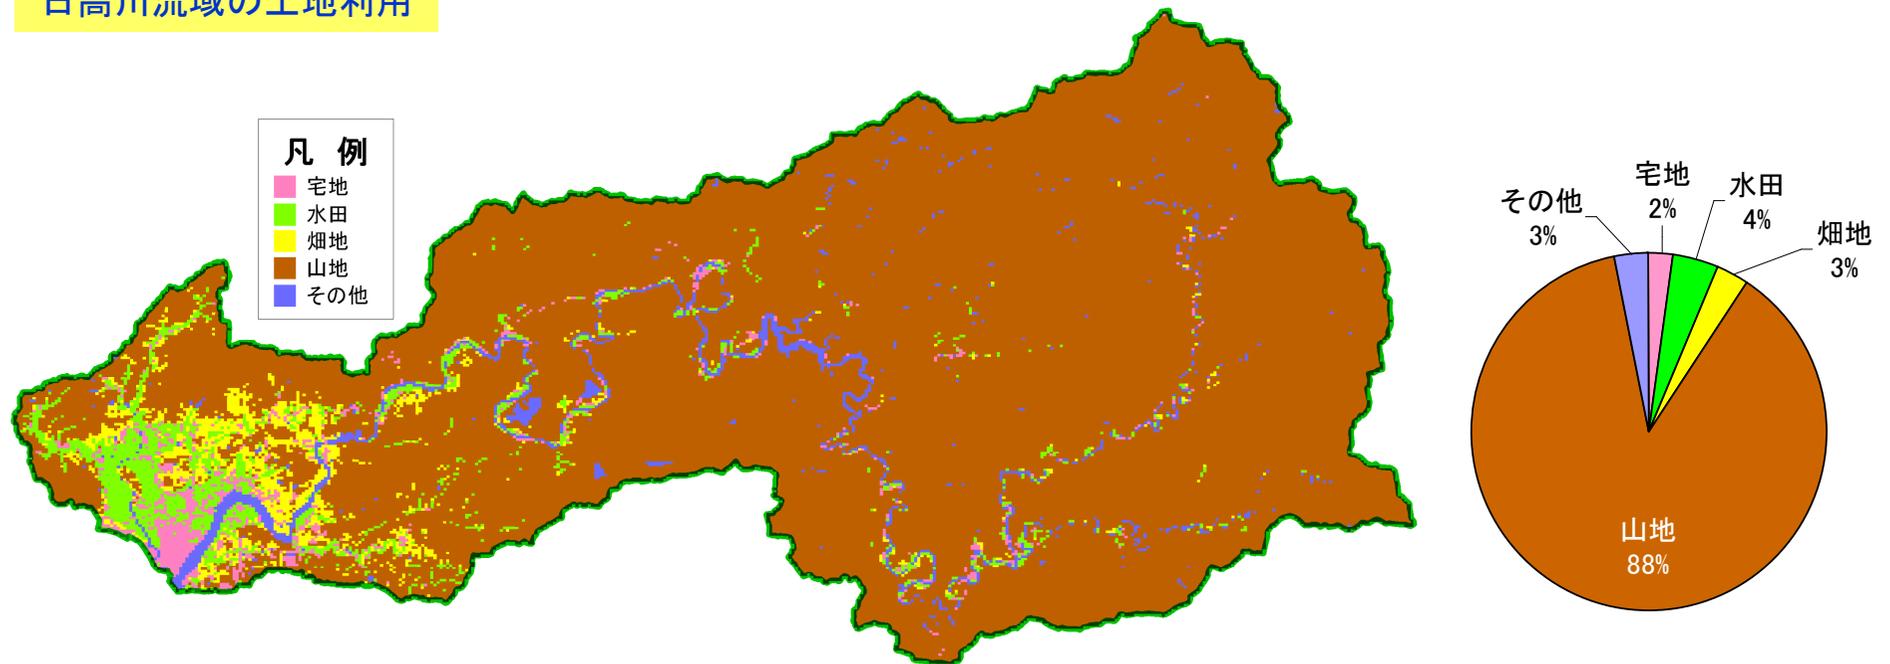
日高川流域の土地利用

- ◆ 流域の土地利用は、山地が88%、農地が7%、宅地が2%、その他が3%である。
- ◆ 宅地及び水田・畑地等は、大部分が下流部に集中している。

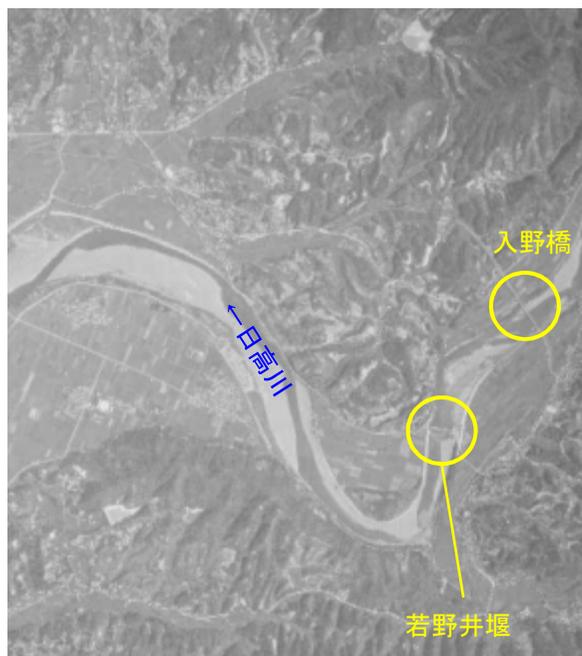
昭和38年(1963年)

・下流で最も大きな湾曲区間である。  
古くから集落が存在する。

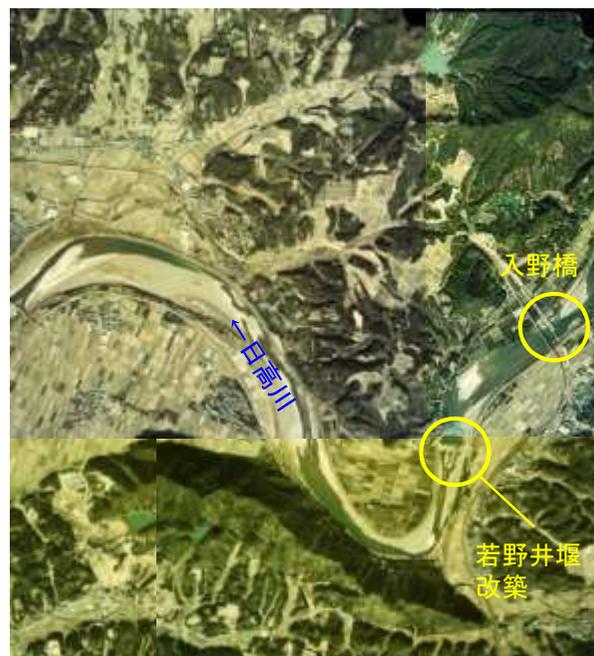
昭和51年(1976年)

・昭和38年に対し、河道形状、土地利用ともにほとんど変わらない。  
・各集落で家屋が若干増加している。若野井堰が改築されている。

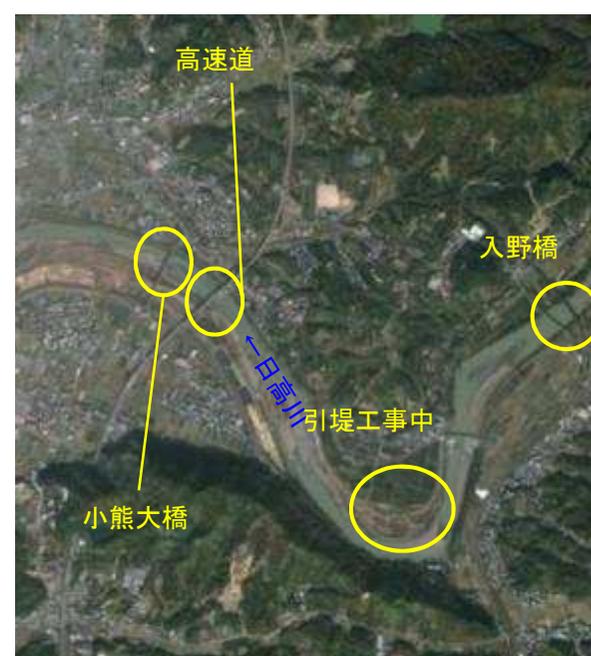
平成18年(2006年)

・昭和51年に対し、湾曲右岸側において引堤工事中である。  
・土地利用はほとんど変わらない。  
・小熊大橋、高速道が完成している。

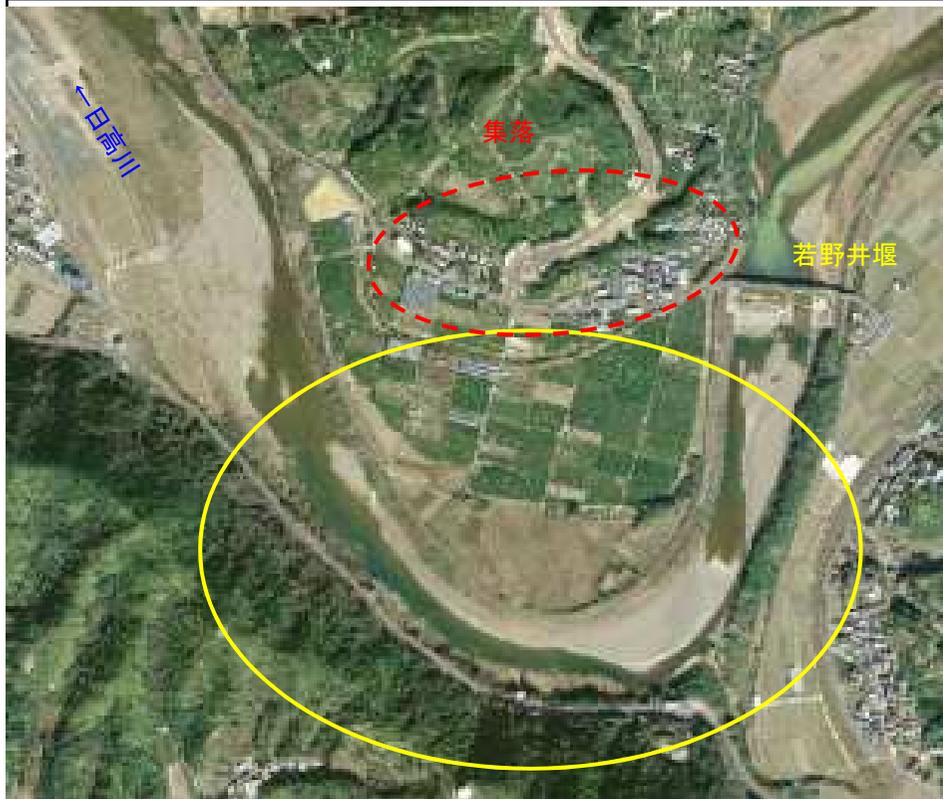
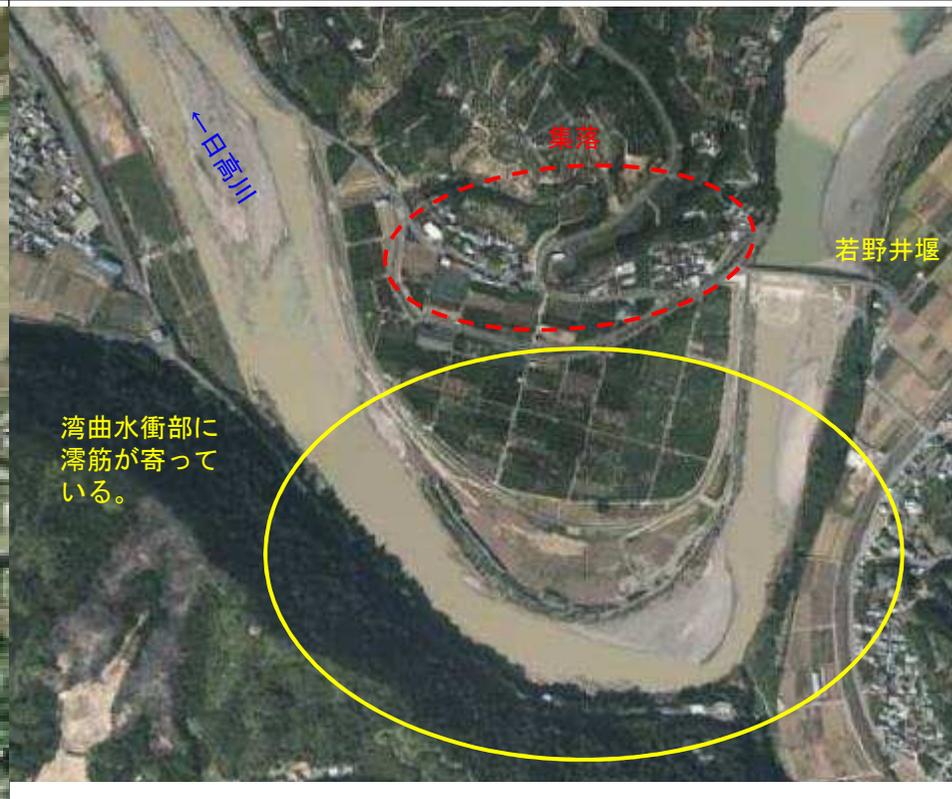
- ◆ 屈曲部の滯筋は平成18年から平成23年までほぼ変化がなく安定している。(図の黄色で囲んだ箇所)
- ◆ 屈曲部の外側は水衝部で淵が形成され、内側で砂州が形成されている。

- ・昭和51年に対し、土地利用はほとんど変わらない。
- ・昭和51年に対し、湾曲右岸側において引堤工事中である。

- ・平成18年と比較してほぼ集落の規模も変化がない。
- ・平成18年と比較して出水前後によって、大きく河道は変化していない。

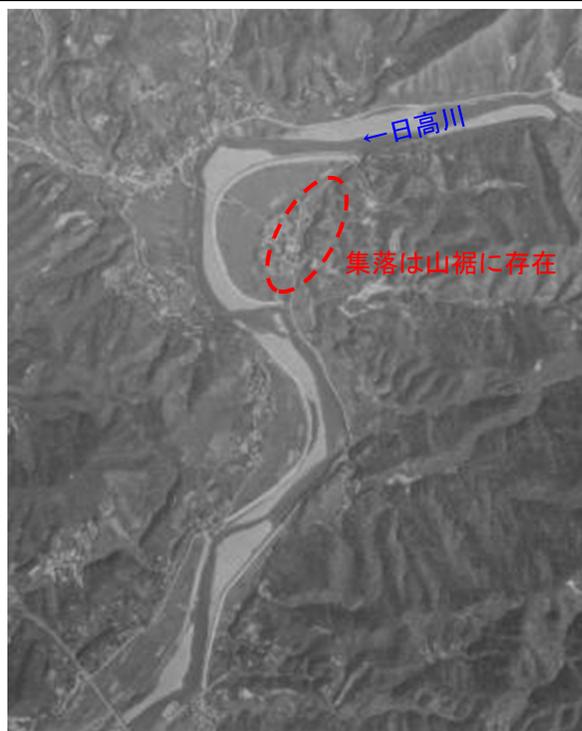
昭和38年(1963年)

・日高川のうち、山間部から扇状地に抜ける区間であり、S字の河道とそれに対応した湾曲内岸に砂州が見られる。  
集落は河川際に無く、山裾に存在する。

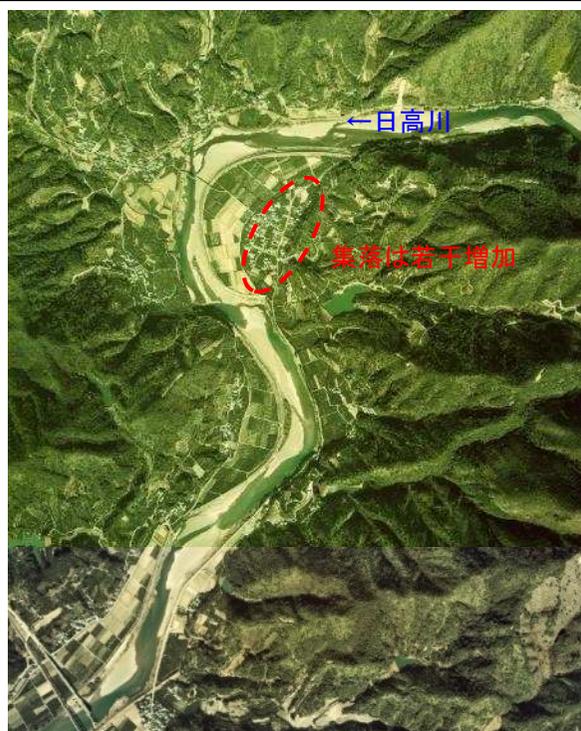
昭和51年(1976年)

・昭和38年に対し、河道形状、土地利用ともにほとんど変わらない。  
・各集落で家屋が若干増加している。

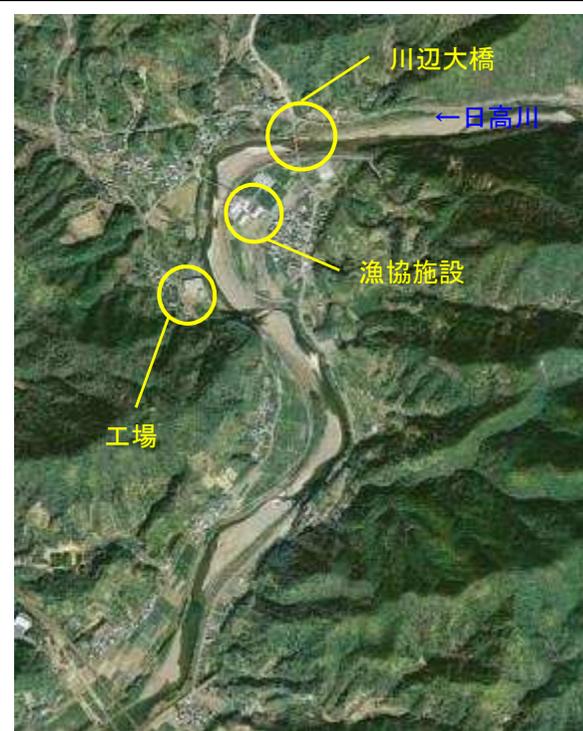
平成18年(2006年)

・昭和51年に対し、河道形状、土地利用ともにほとんど変わらない。  
・工場が建っており、川辺大橋が建設されている。

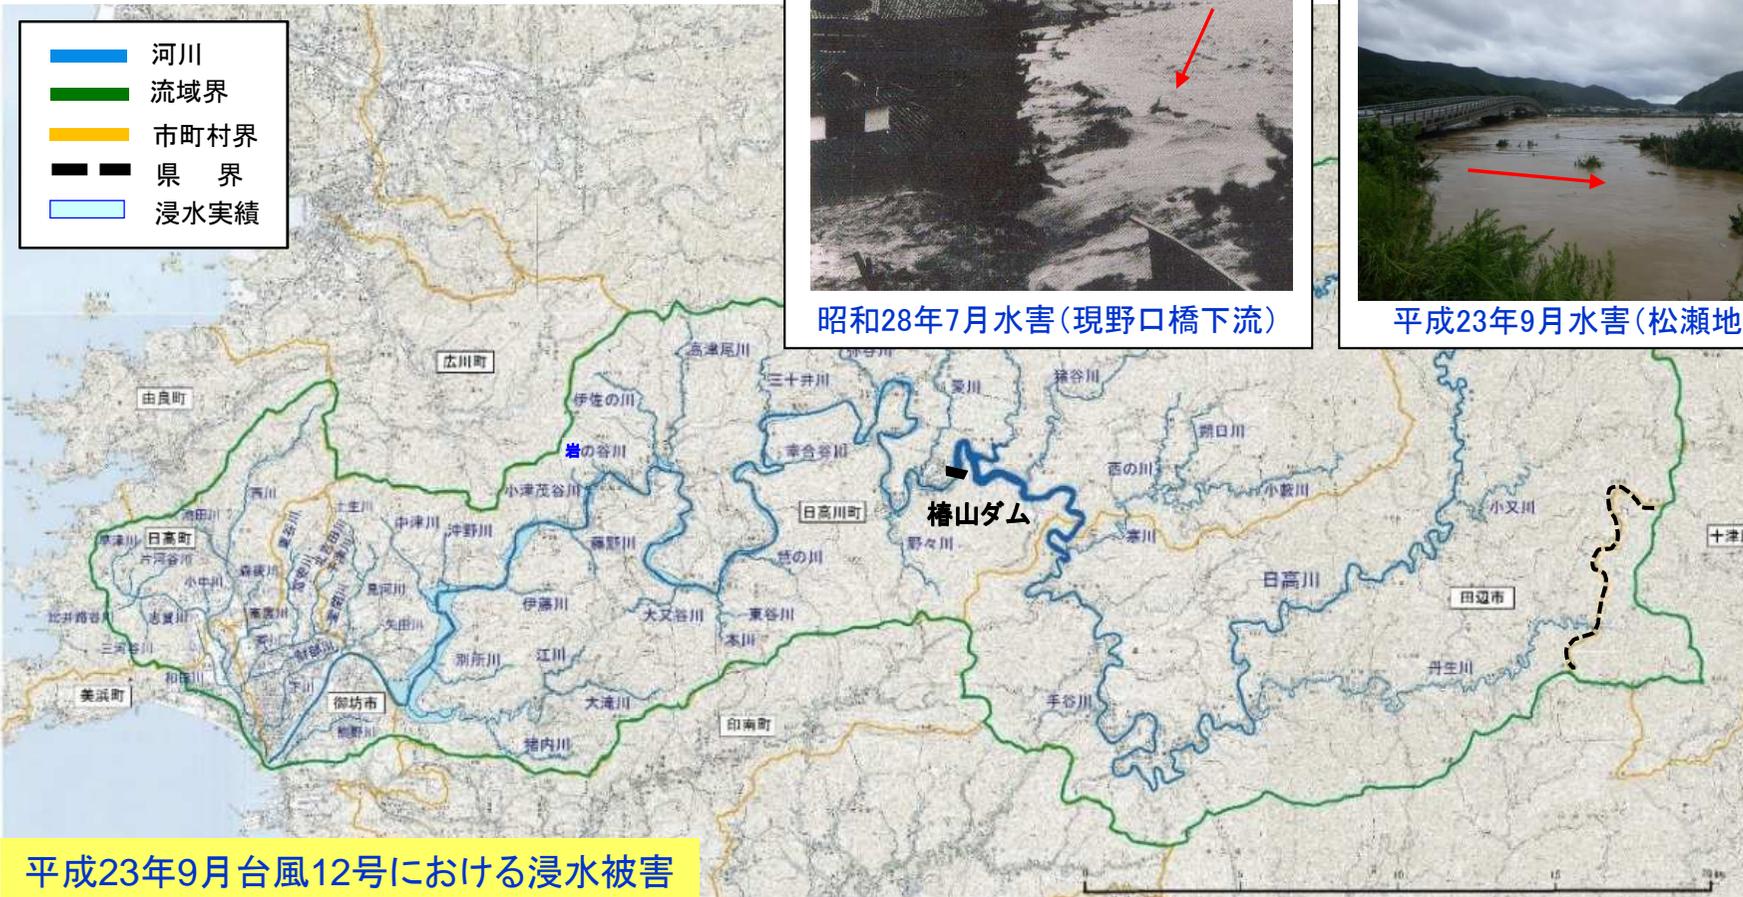
- ・昭和28年7月17日～18日の梅雨前線豪雨では、旧藤田村で広範囲な堤防が決壊したため、濁流が旧御坊町を中心に近接村一帯をおそい、死者行方不明者289名、負傷者1,470名の大被害を被った。
- ・平成23年9月の台風12号では、日高川町内で3名が犠牲となり、1名が行方不明になった。

昭和28年7月水害(現野口橋下流)

平成23年9月水害(松瀬地区)

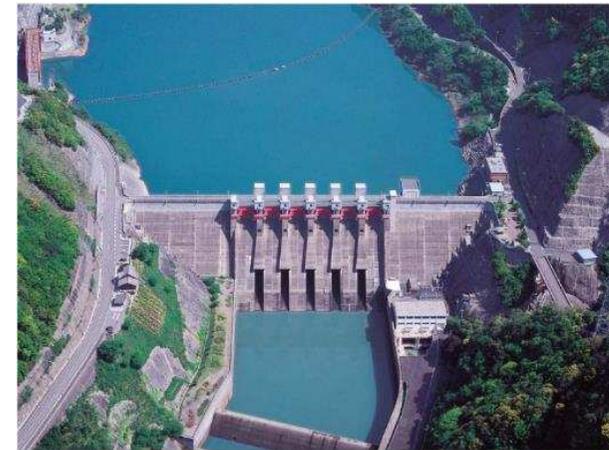
- ・集中豪雨などによる洪水の一部を貯水池に貯留することにより、下流に一度に水が流れないように調節し、下流の流量を低減させます。

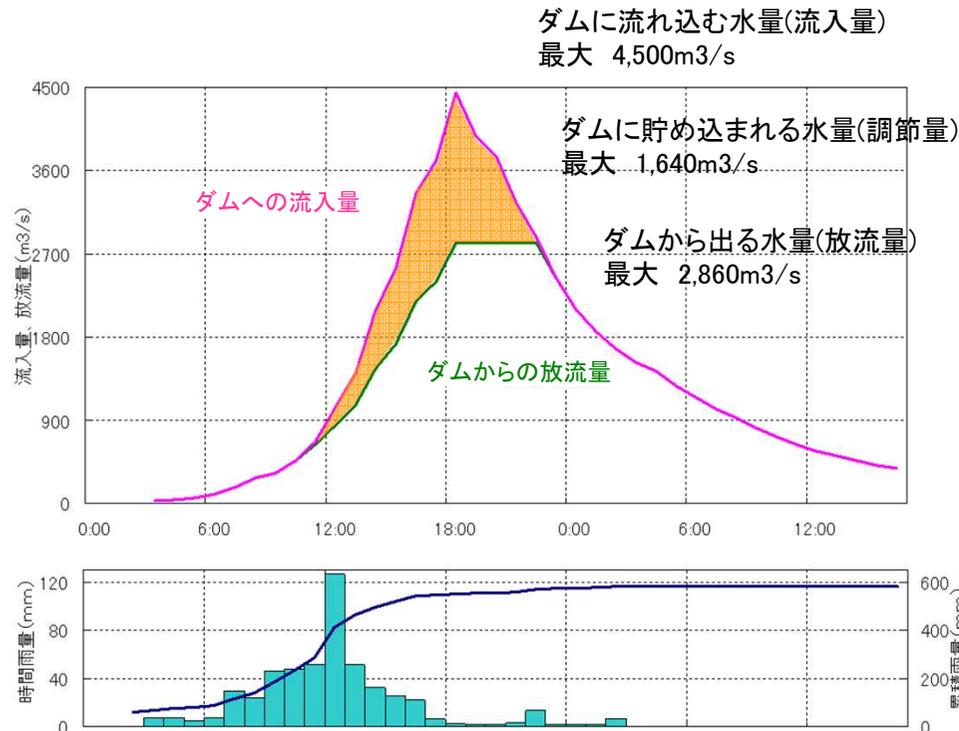
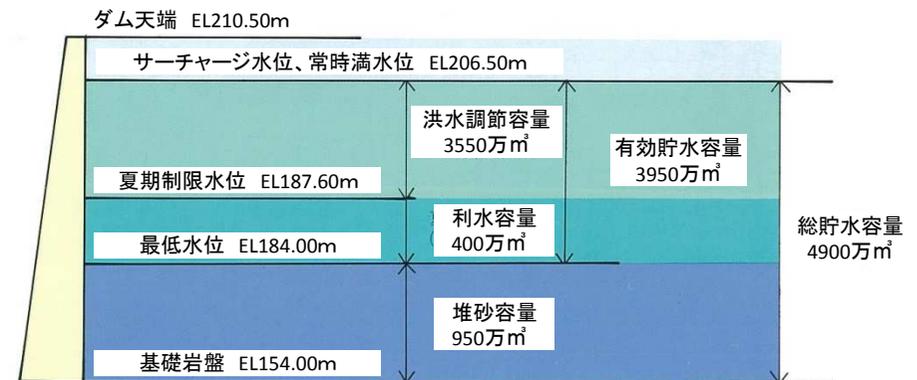
貯水池容量配分図

- 洪水調節 : 台風や大雨時にダム地点に流れ込む洪水の一部を貯留し、下流への流量を軽減する
- 沿川の用水等補給 : 日高川の水が不足する時は、ダムから水を補給して川の流れを安定化させるとともに、沿川の農地のかんがい用水や水道水の取水が十分にできるようにする
- 発電 : 水の位置エネルギーを利用して発電を行う

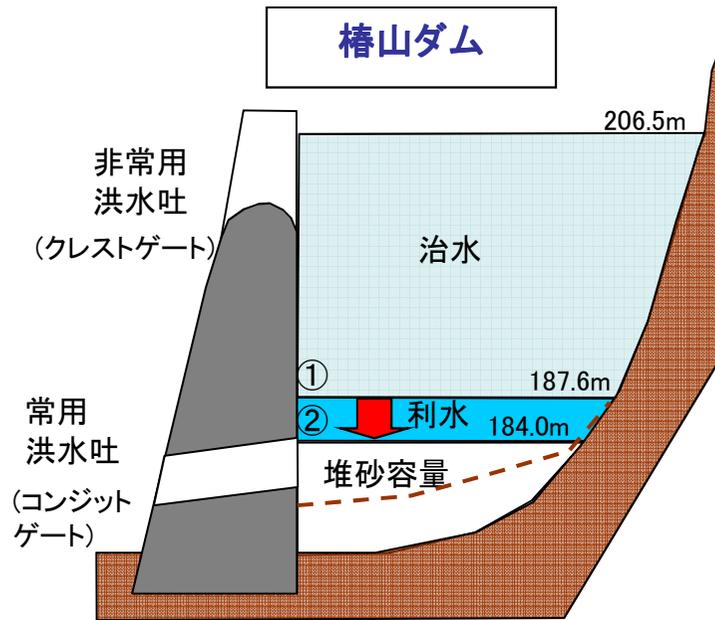
平成23年台風12号水害を受けて、計画規模を超える洪水が予測される際に、利水容量を一時的に活用して、あらかじめ可能な限り水位を低下させ治水機能の向上を図る。

【容量配分図(洪水期 6/16~10/15)】  
 ※概念図であり、縮尺や縦横比等は異なる。  
 ※茶色の点線は、現状の堆砂面。  
 ※水位は、標高表示。

**現行**：夏場は①まで水位を下げ、治水の部分空にして大雨に備えています。  
**新運用**：ダムが満水になるような大雨が予想されるときは、あらかじめ②まで水位を低下させます。

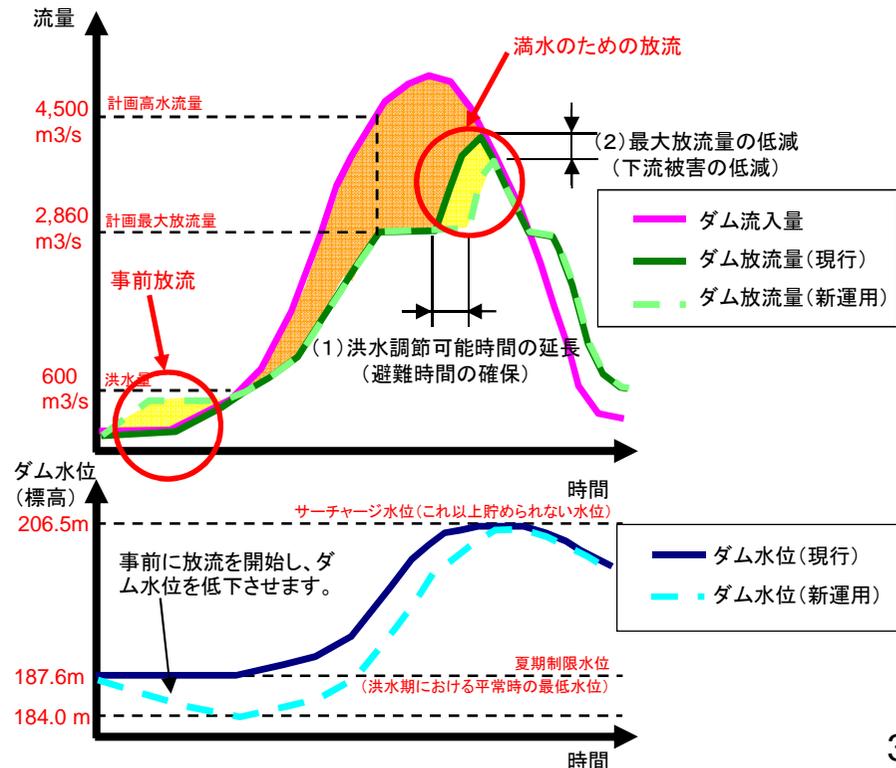
(イメージ)

- (1) 事前放流により、貯められる量が多くなるため、より長く洪水調節を行うことができます。
- (2) 事前放流により、貯められる量が多くなるため、最大放流量を低減できます。

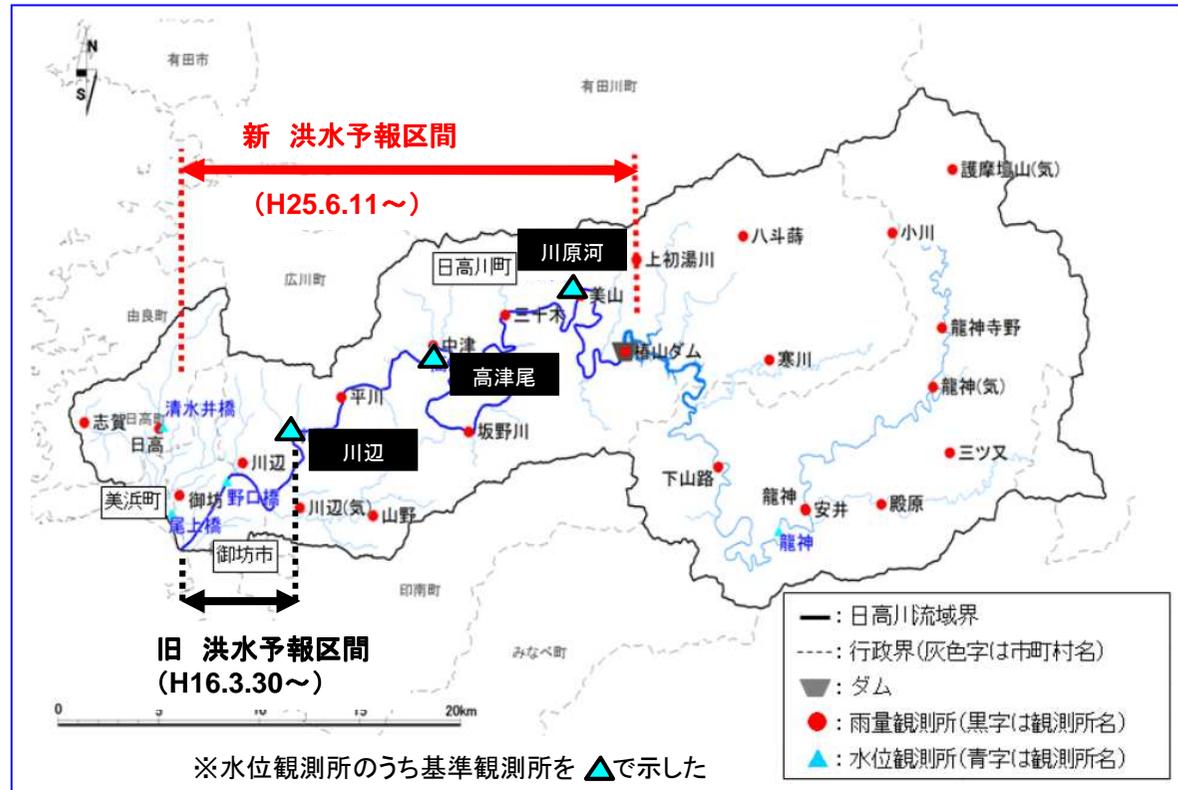
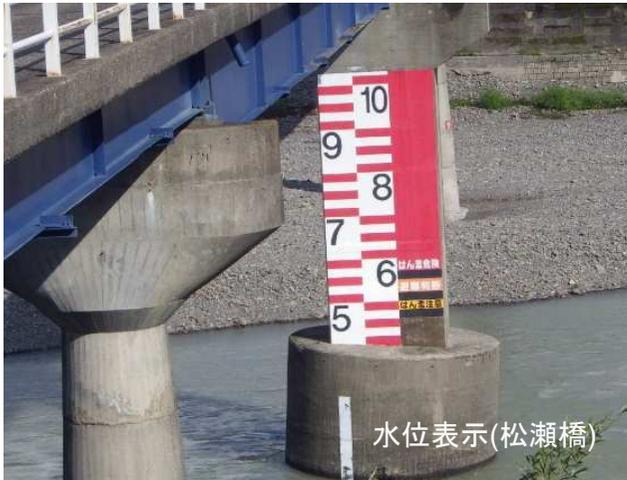
◆日高川では平成15年から松瀬地点より下流で洪水予報を実施している。

◆平成23年台風12号被害を受けて、平成25年6月から洪水予報区間を椿山ダム地点まで拡大し、洪水情報を充実している。

水系名	河川名	実施区間	基準地点	関係市町村
日高川水系	日高川	左岸： 日高川町初湯川1906番地から海まで	川辺水位観測所	御坊市
		右岸： 日高川町は湯川1869番地から海まで	高津尾水位観測所	美浜町
			川原河水位観測所	日高川町

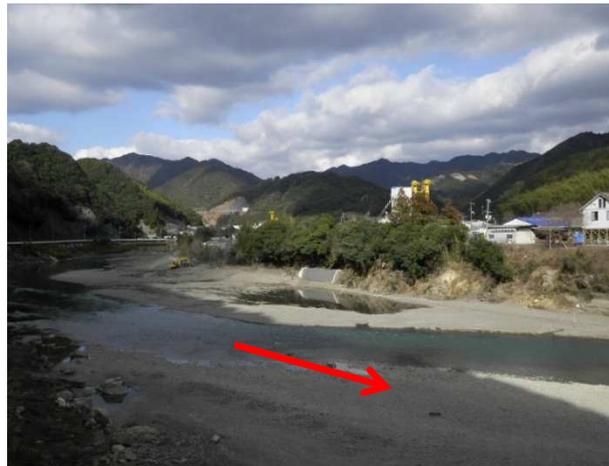
寄州の状況  
【高津尾地区】

撤去後

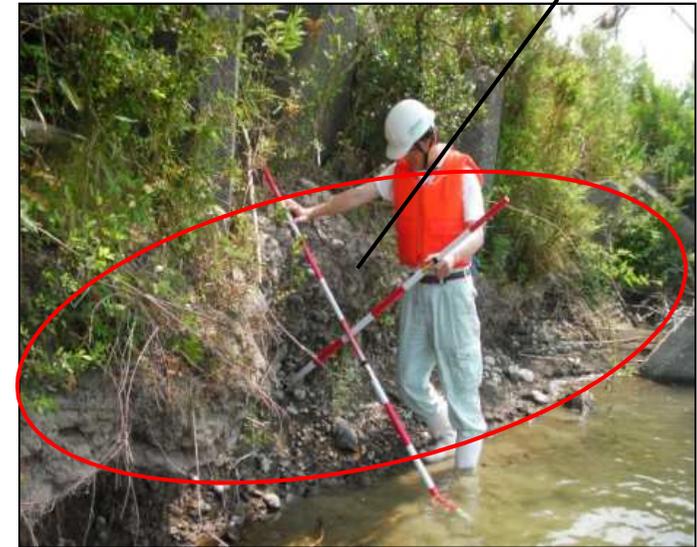
小熊地区

- ◆寄州が形成されている箇所が見受けられる。
- ◆河床洗掘による根固ブロックの流出が見受けられる。

根固ブロック流出状況

- ◆出水による洗掘や土砂堆積といった河床変動に対する河床及び堤防の適切な維持管理が必要である。

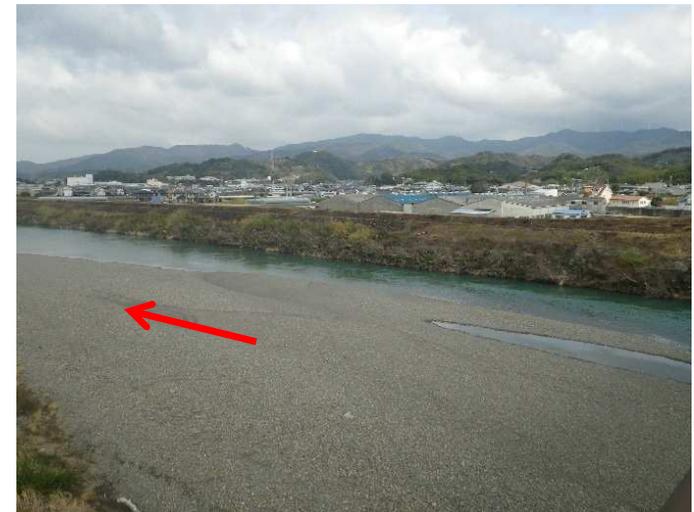
先掘状況  
【小熊地区】

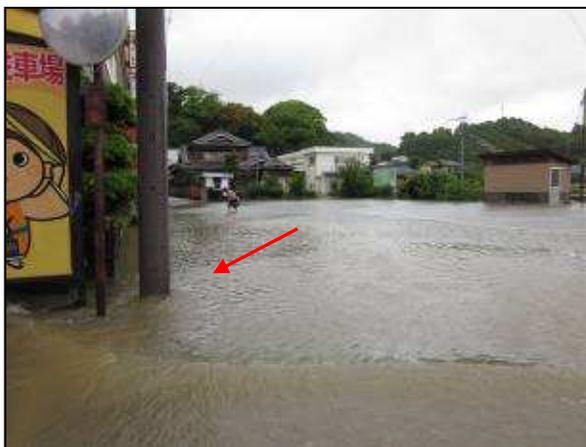
道成寺駐車場の浸水状況

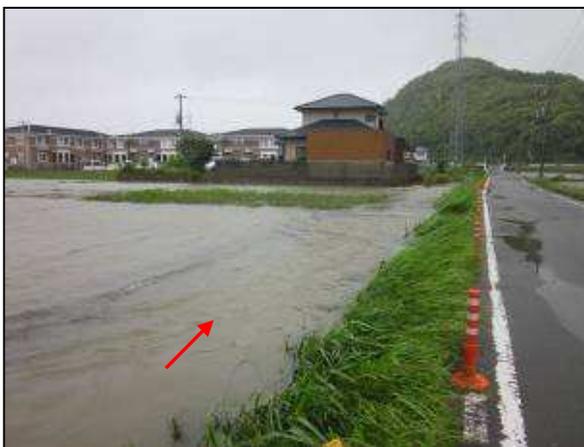
- ◆ 堂閉川は、道成寺参道付近は家屋や土産物屋が両岸に連旦しており、特に流下能力が低い。
- ◆ 堂閉川では、平成元年8月、平成5年9月、平成7年6月、平成13年9月、平成18年7月と9月に家屋浸水被害が発生し、平成23年台風12号では8棟の家屋浸水が発生している。
- ◆ 周辺では宅地化が進んでいる。

堂閉川の溢水状況

- ◆ 下流の西川、齊川の流下能力が低いことから、下流河川とのバランスを考慮して改修進めていく必要がある。
- ◆ 人家が連旦しているために川幅の拡幅が困難である。

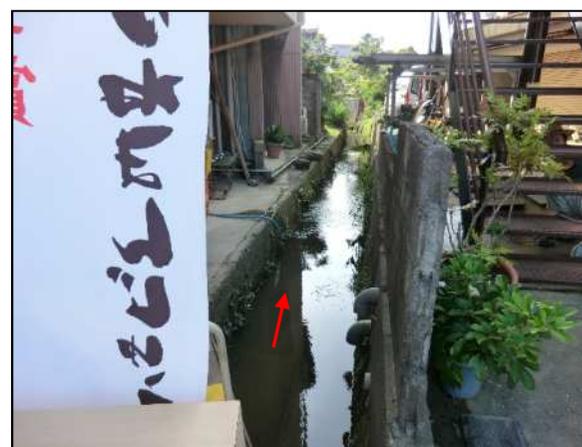
堂閉川道成寺参道下流の状況 38

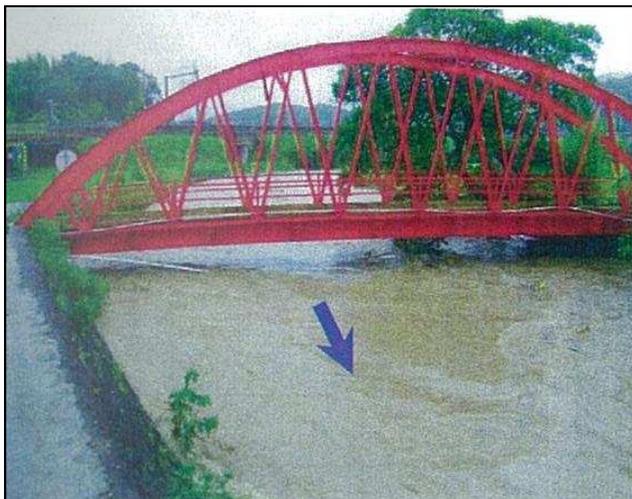
平成18年7月降雨等による浸水状況

下流部人道橋付近

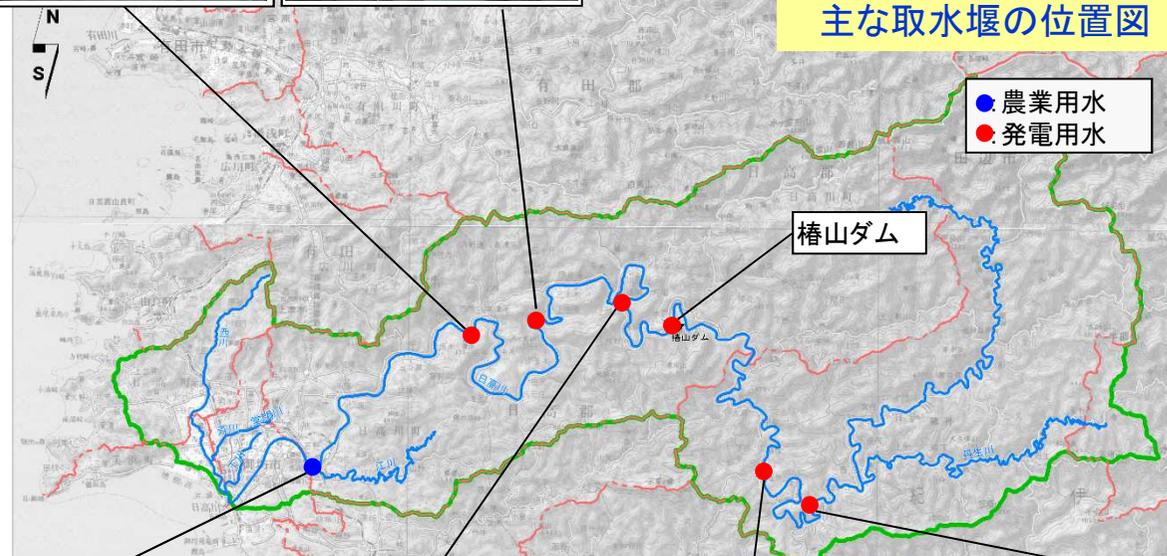
### 主な取水堰の位置図

- ◆ 日高川の河川水は、古くから農業用水、水道用水、水力発電用水に利用されている。近年では、平成24年6月と平成25年8月に農業用水の取水制限をした実績がある。

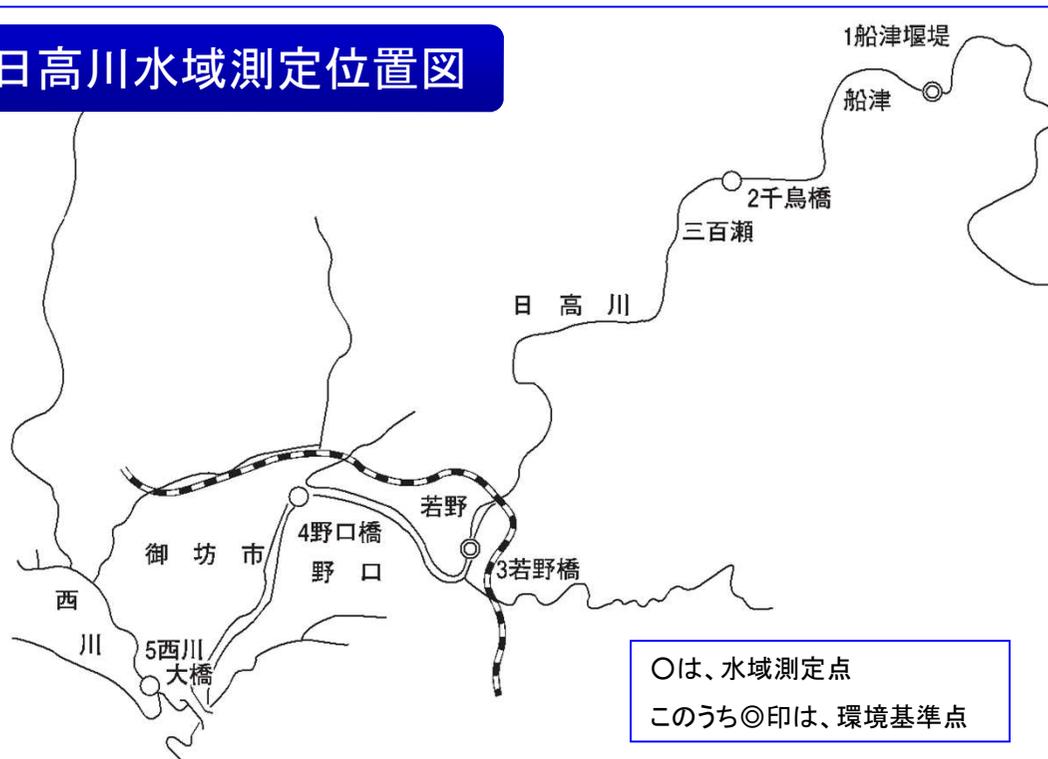
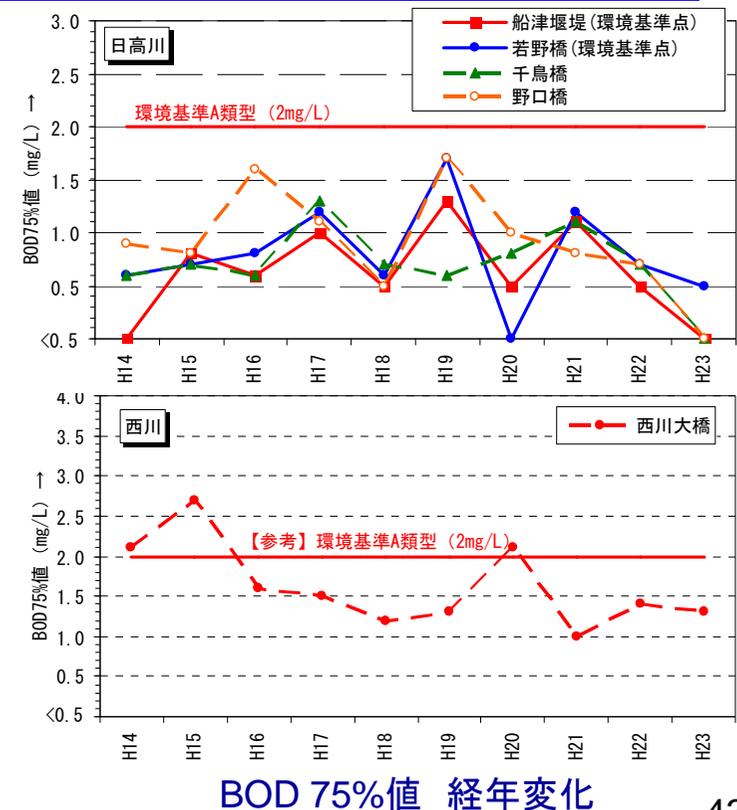
日高川水域測定位置図

- ◆ 日高川では天田橋から上流の水域をA類型(BOD75%値2.0mg/l以下)に指定されており、環境基準を満足しており、良好な水質が維持されている。
- ◆ 支川西川では水質の類型指定はされていないが、概ねA類型を満足する水質である。

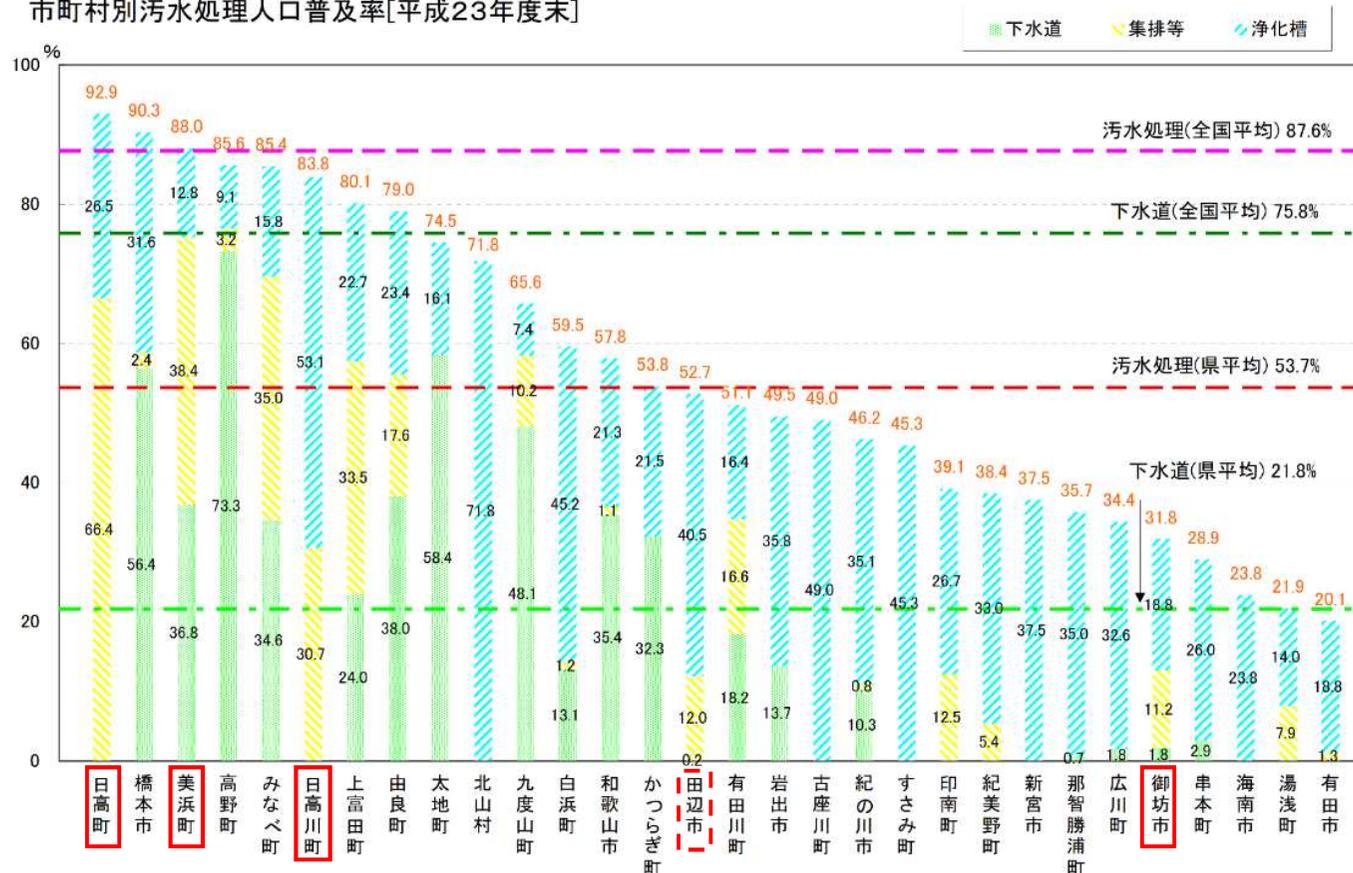
市町村別汚水処理人口普及率[平成23年度末]

◆ 汚水処理人口普及率(平成23年度末)は、日高町(92.9%)、美浜町(88.8%)、日高川町(83.8%)は80%を超えているが、田辺市が約50%、御坊市が約30%と低い。
