二級河川 富田川水系河川整備計画
(素案)

平成29年12月

和歌山県

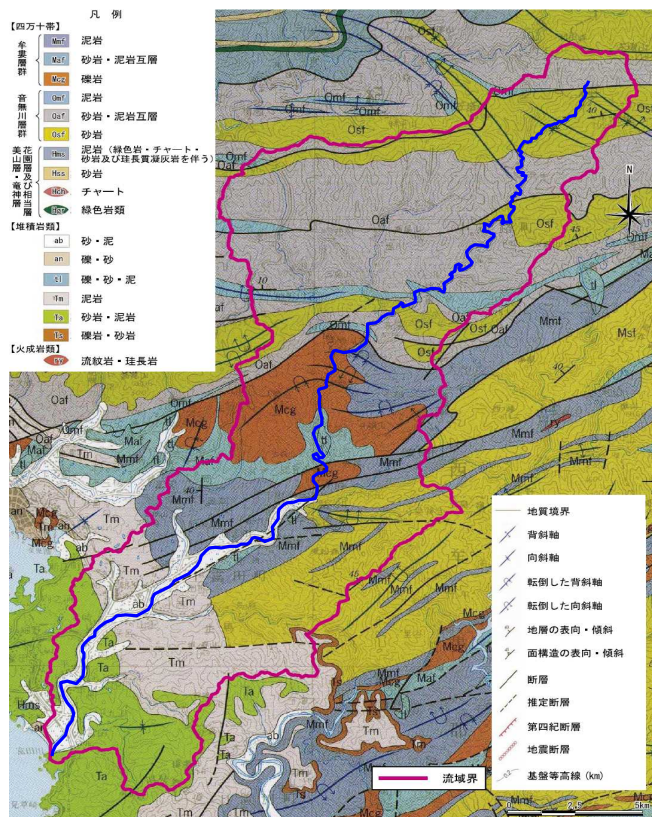
図2 富田川流域の地質図

流域の地質は四万十帯（音無川層群・牟婁層群）と田辺層群であり、砂岩と泥岩の互層ならびに礫岩により構成されている。上流域に音無川層群、中流域に牟婁層群が東西方向に帯状にみられる。また、下流域には田辺層群（Tm、Ta）が分布している。

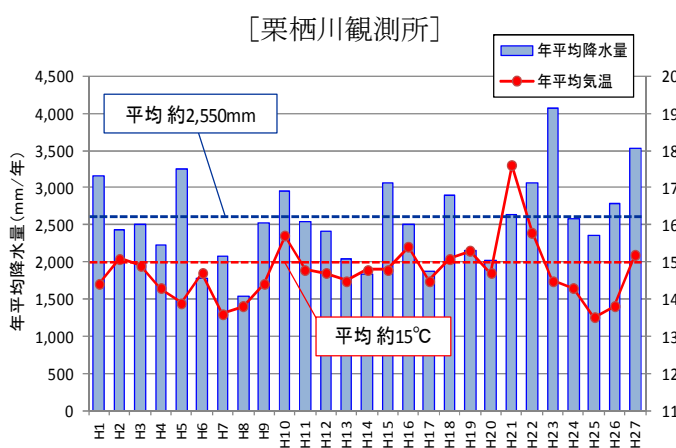
図3 年平均降水量・年平均気温

流域の気候は、南海気候区に属しており、温暖多雨である。年平均気温は、栗栖川観測所（気象庁）で約15℃である。

年平均降水量は、栗栖川観測所で約2,550mmであり、下流域で1,800mm程度であるが、上流部では2,600mmを超え、全国平均（1,700mm程度）と比べると、雨の多い地域となっている。

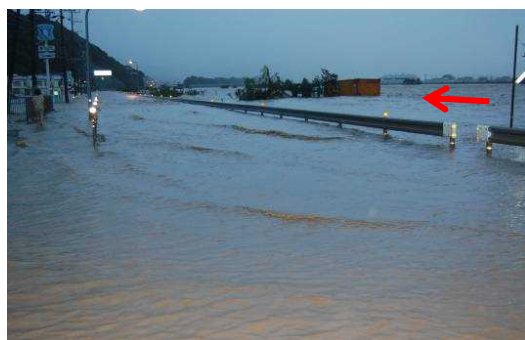
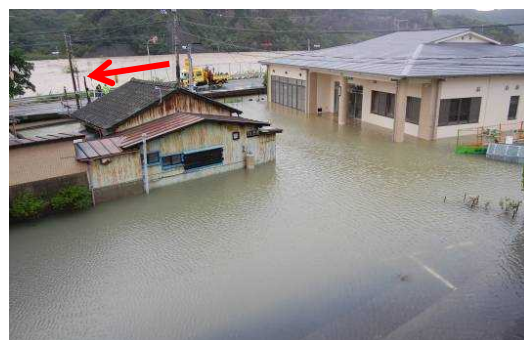
図6 平成23年9月洪水の被害状況（白浜町^{つづらぶち}十九淵地内）

近年では、平成2年9月洪水（台風第19号）、平成15年8月洪水（台風第10号）、平成23年9月洪水（台風第12号）で大きな被害が発生しており、特に、平成23年9月洪水では、浸水家屋212戸、全半壊7戸の被害が発生している。

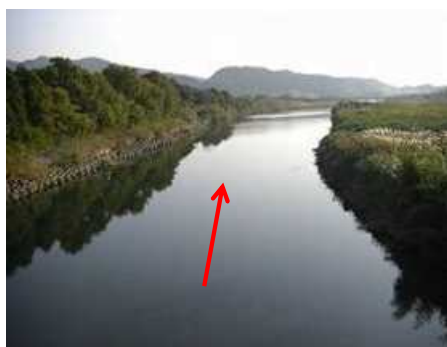
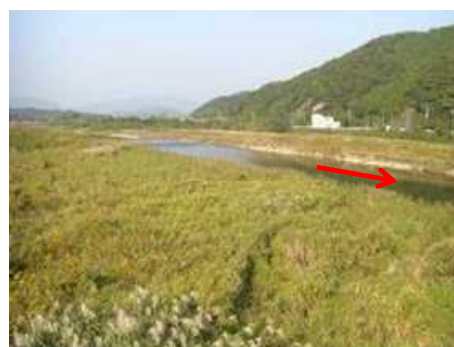
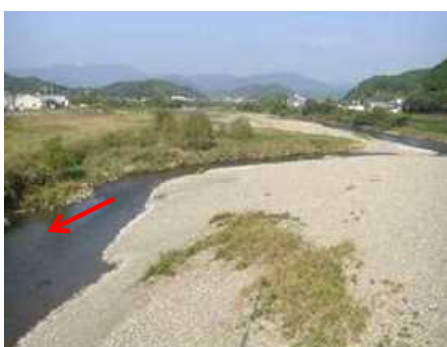
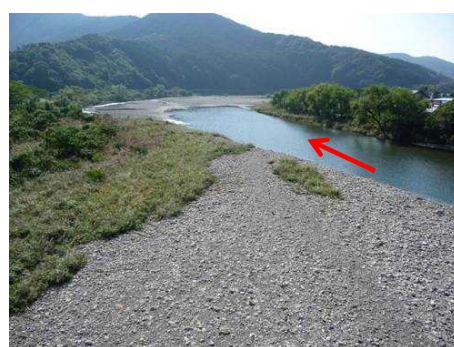
図 7 富田川の現況

富田川下流 (0.4k 付近)

白鷺橋上流 (3.0k 付近)

生馬橋上流 (8.0k 付近)

加茂橋下流 (14.0k 付近)

富田川では、昭和 25 年より築堤や河道掘削等の河川改修が行われてきたが、未だに流下能力の低い区間は解消していないことにより、平成 15 年 8 月洪水、平成 23 年 9 月洪水等においても浸水被害が発生している。そのため、今後も治水安全度の向上による浸水被害の軽減を図る必要がある。

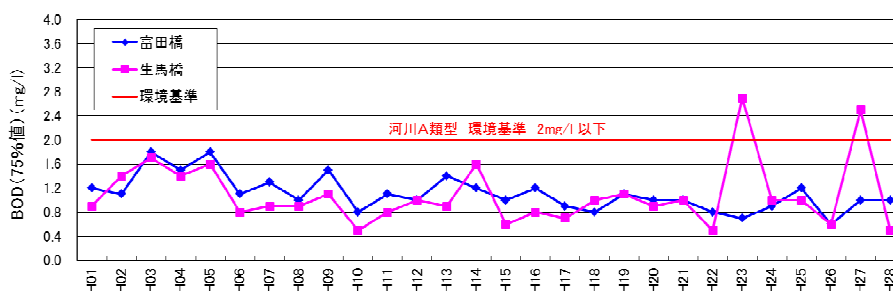
図 8 富田川における BOD (75%値) の経年変化

富田川の水質については、全域において環境基準 A 類型（BOD75%値：2mg/L 以下）に指定されており、河口から約 1.4km の富田橋（環境基準点）において、平成元年以降環境基準を満足している状況である。そのため、現在は良好な水質が保たれている状況であり、今後も良好な河川水質の維持に努める必要がある。

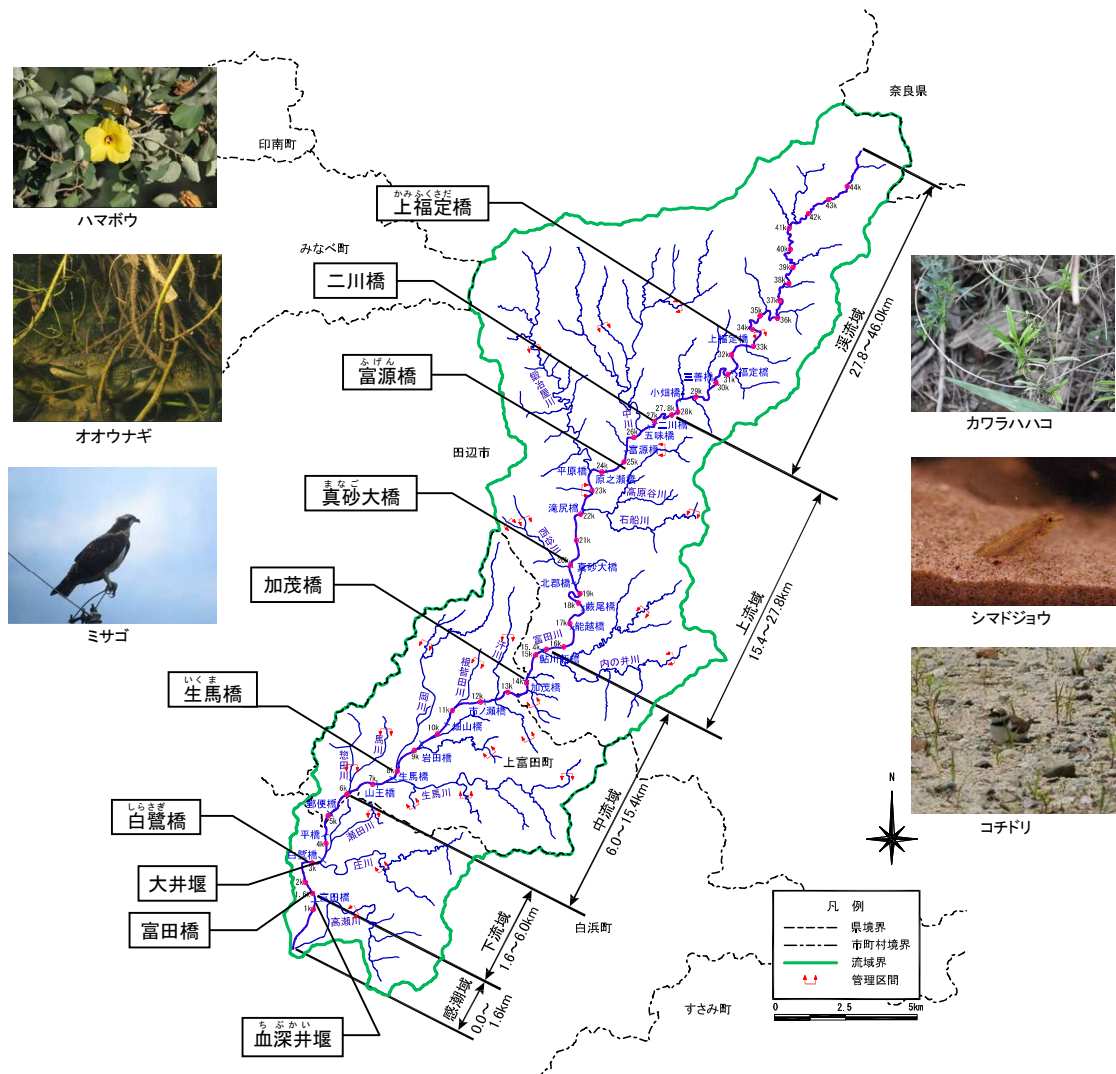
図9 富田川の河川環境

渓流域（源流～中川合流点）は、瀬・淵が連続して見られ、河床や河岸に岩盤が露出している。上流域（中川合流点～内の井川合流点）は、早瀬、平瀬、淵が交互に現れる。中流域（内の井川合流点～馬川合流点）は、丘陵を侵食して形成された谷底平野を流れる区間であり、川幅が広がり、交互砂州を形成し、瀬と淵が交互に分布している。下流域（馬川合流点～富田橋）は、流れが緩やかになり、血深井堰や大井堰等の横断構造物が存在するが魚類の移動は確認されており、その上流には湛水域が形成されている。感潮域（富田橋～河口）では、河口に砂州が発達し、河道は大きく左岸側に寄せられ、支川高瀬川と合流して狭い開口部から太平洋に流下している。

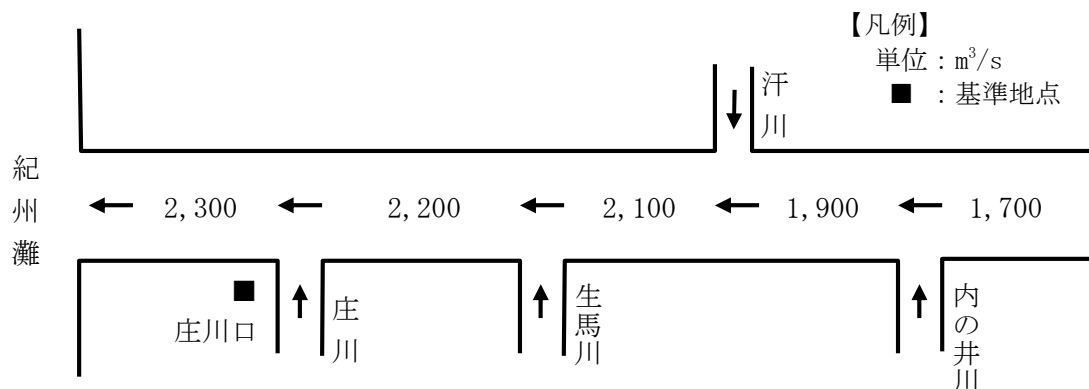
図10 富田川水系河川整備計画目標流量配分図

富田川流域に大きな被害をもたらした平成23年9月洪水と同規模の洪水（基準地点：庄川口流量 2,300m³/s）に対して、家屋浸水被害が生じることのないよう、計画区間について河川整備を行うこととする。

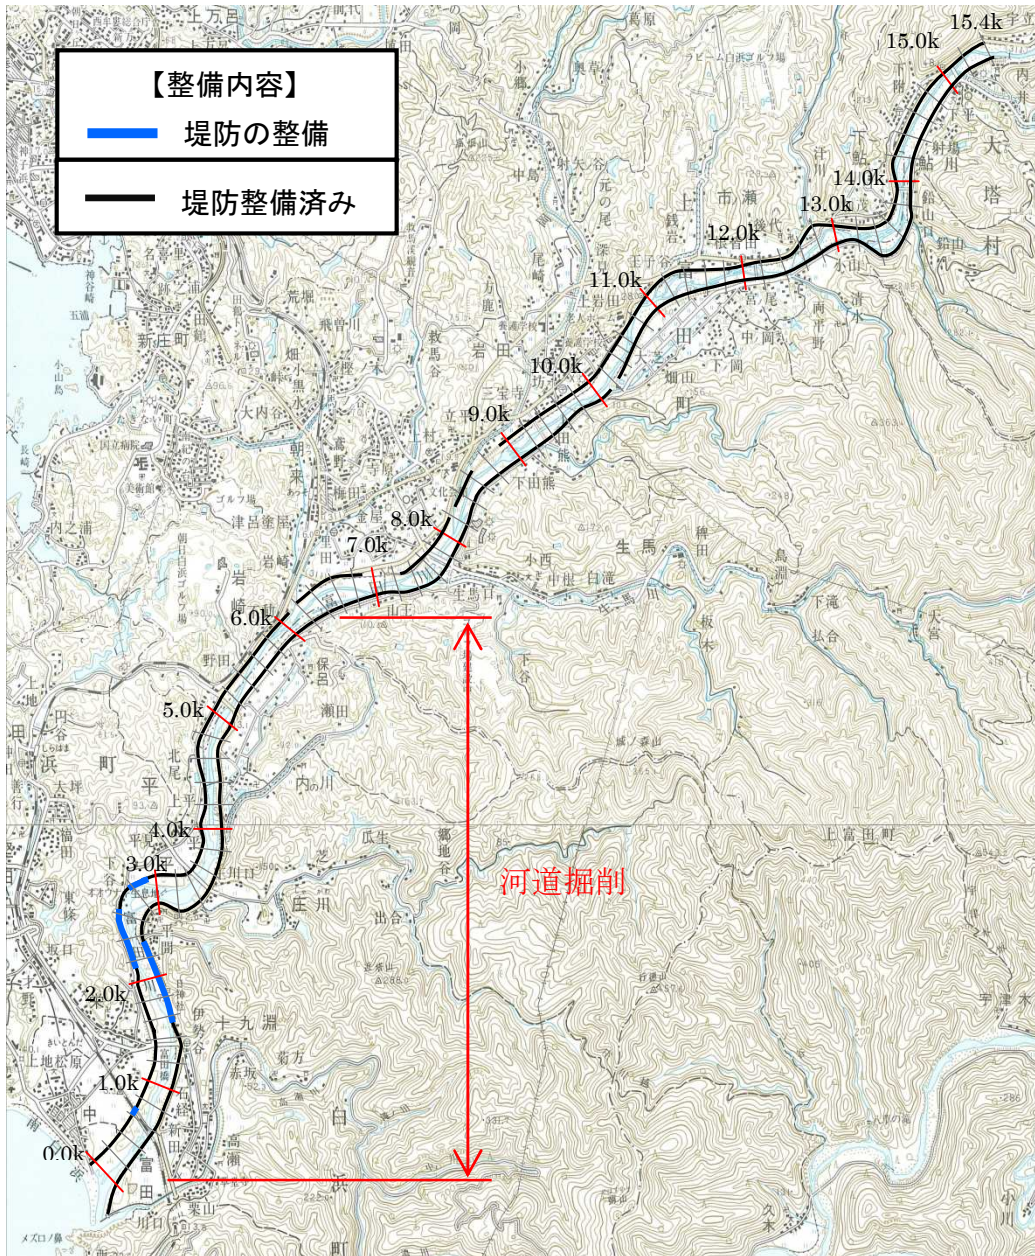
図 11 計画的に河川工事を実施する区間

河川整備の実施に関する概要は表2、図11、図12のとおりである。

河川名	計画流量	整備延長	整備区間	整備内容	整備目的
富田川	2,300m ³ /s	3.4km	0.0k~3.4k	河道掘削 堤防の整備	流下能力の 向上対策
	2,200m ³ /s	2.8km	3.4k~6.2k	河道掘削	流下能力の 向上対策

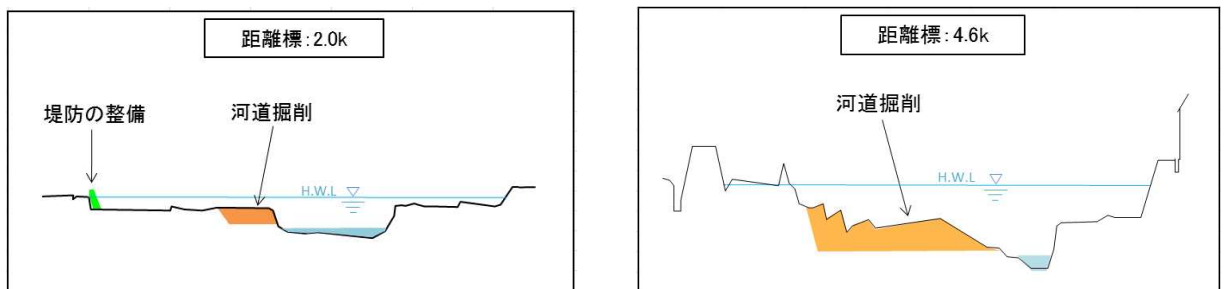
図 12 標準横断面図

河川整備の実施に際しては、瀬・淵の保全や水際の植生の創出など、生態系にとって良好な自然環境に配慮し、河積の確保のため河道掘削や堤防の整備等を行う。
