切目川ダム環境モニタリング調査の総括(案) に関する説明資料

令和8年1月

和歌山県

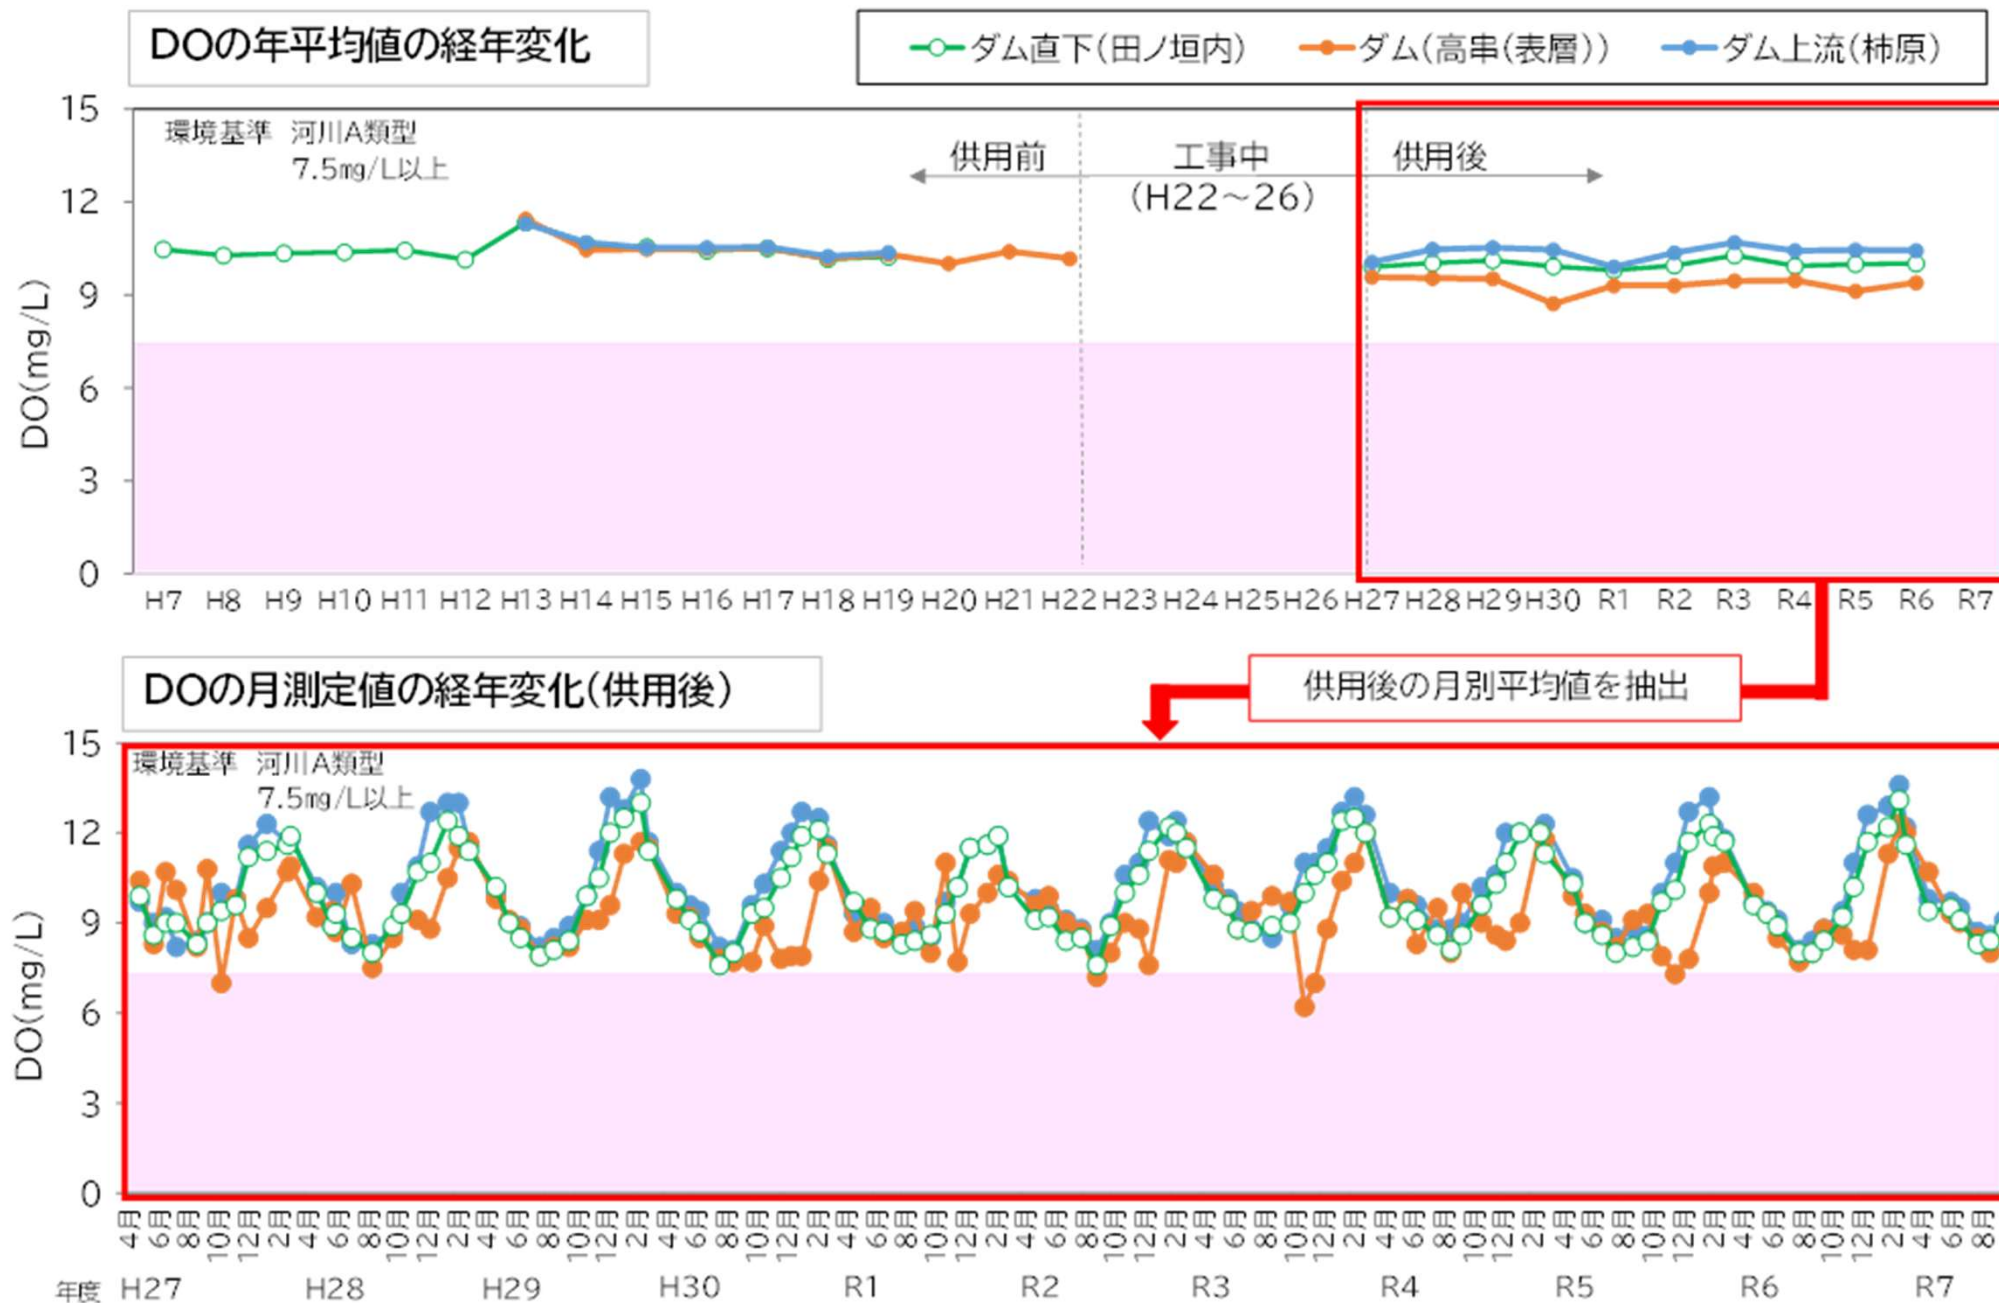
図6. 供用前後でのDO経年変化

事後評価	評価内容(案)	
①予測結果と事後調査結果の対比	○	予 測:貯水池表層の溶存酸素量DO平均9.3mg/L 事後調査:貯水池表層の溶存酸素量DO平均9.3mg/L 【P24表7参照】
②事業者の実行可能な範囲で影響の回避低減が図れたかの評価	—	—
③事後調査の結果と基準又は目標対比	○	高串表層のDO(供用後の平均値)は9.3mg/L、下流側は田ノ垣内で9.9 mg/L、古井で10.2mg/Lであり、いずれも環境基準(7.5 mg/L以上)を満足している。 【P24表7参照】

④評価のまとめ(今後の長期的影響の確認・追加保全措置の必要性確認)	○	環境基準を満足しており、年平均をみても大きな変動はないことから、今後も同様に推移するものと予測されるが渇水状況により一時的にDOが低下する可能性がある。 維持管理の一環として、ダム湖内の溶存酸素量の測定を実施する。
-----------------------------------	---	--

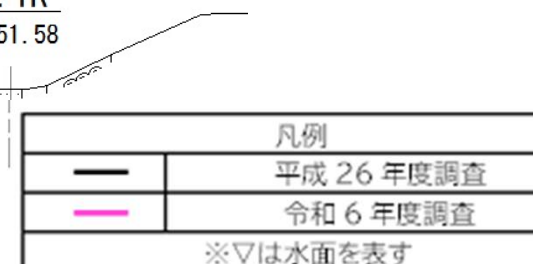
2.2.1 下流物理環境【ダム直下】

河床変動	ダム供用直後の平成27年に一定程度の河床低下が確認された。その後の出水イベントと河床低下の関連性は見られなかったため、供用10年間で河床低下は安定しているものと考えられる。
河床材料	ダム供用前後では断面平均では粗粒化が確認されなかった。滞筋においては、ダム供用後のデータでは粗粒化が確認された。
供用10年間の評価	ダム供用直後に河床低下が発生し、その後は左岸側滞筋では河床材料の粗粒化の進行が確認されている。経年変化においては、洪水イベントとの関連性はみられないものの、河床高や河床材料の変化は落ち着いているものと考えられる。

※：図中の回数は調査日～次年度の調査日までの一定規模以上（80m³/s）の出水イベント回数

④評価のまとめ(今後の長期的影響の確認・追加保全措置の必要性確認)	○	<p>【ダム直下】 河床低下及び滯筋部の粗粒化の進行が確認されたが、経年変化においては、河床変動や河床材料の変化は落ち着いているものと考えられる。</p> <p>【西神ノ川合流点】 河床材料の粗粒化は確認されなかったが、平均河床高の緩やかな低下傾向及び滯筋位置の変化が確認された。</p> <p>【古井・羽六】 ダム供用による河床変動・河床材料への影響は確認されなかった。</p> <p>河床材料の粗粒化等の影響を把握するため、定点撮影、河床高調査及び内水面漁協組合へのヒアリングを実施する。</p>
-----------------------------------	---	---

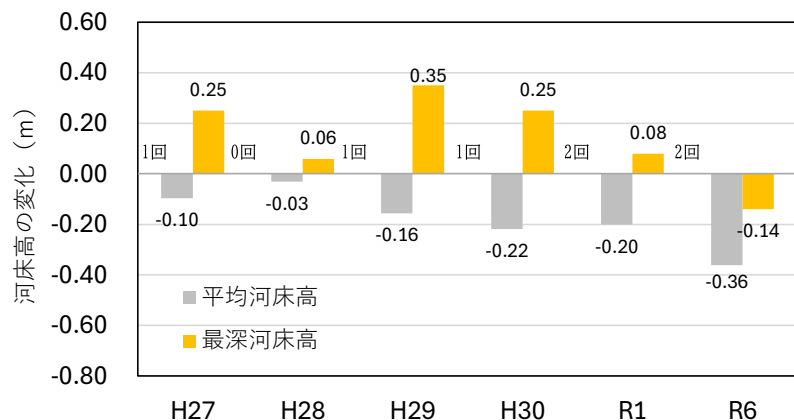
2.2.1 下流物理環境【西神ノ川合流点】

河床変動	支流からの土砂供給が考えられたものの、平均河床では緩やかな低下傾向が確認された。 なお、最深河床については上昇したあとに徐々に低下してきたが、これは濡筋が左岸側に移動してきたことによる と考えられる。
河床材料	ダム供用前後では断面平均において粗粒化は確認されなかった。 濡筋においても、経年的な粗粒化は確認されなかった。河床が低下傾向にも関わらず粗粒化が確認されなかった のは、濡筋が左岸側に移動してきたことや支川からの土砂供給の影響があると考えられる。
供用10年間の 評価	河床材料では粗粒化の傾向は確認されなかったものの、平均河床高では緩やかな低下傾向が確認された。 また、平均河床高の経年変化と出水イベントに一定の関連がみられたため、今後、大きな出水による河床低下の可 能性がある。

※：図中の回数は調査日～次年度の調査日までの一定規模以上（80m³/s）の出水イベント回数

凡例	
—	平成 26 年度調査
—	令和 6 年度調査
※▽は水面を表す

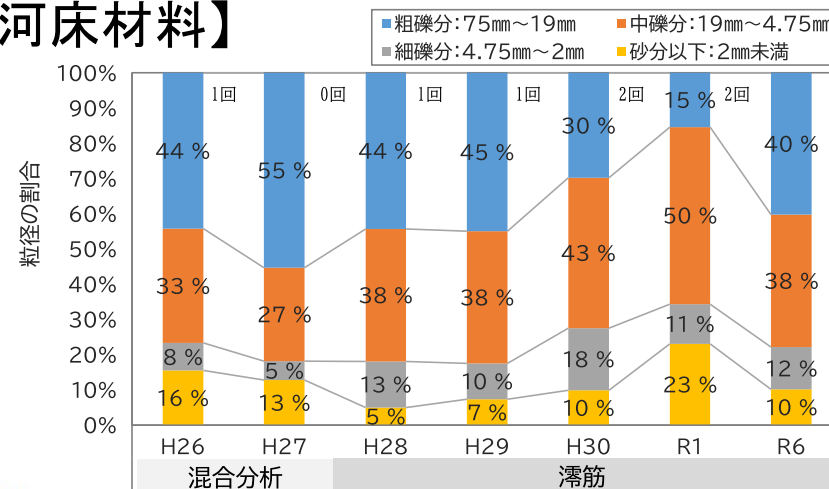
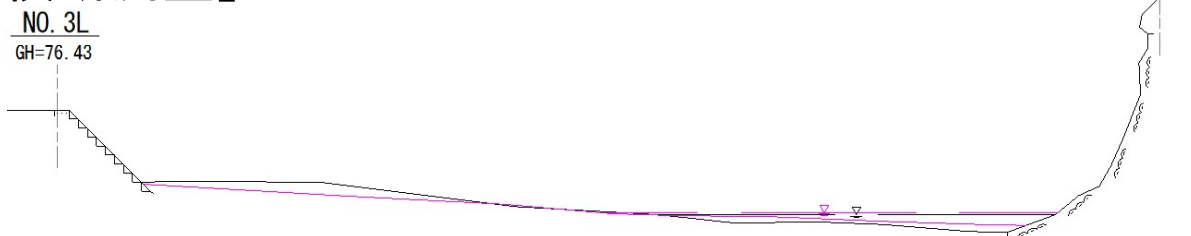
2.2.1 下流物理環境【中間点 古井】

河床変動	最深河床高は上昇しているが平均河床高は大きな変化はみられなかった。 これは瀬淵構造が平坦化しているものと考えられる。
河床材料	ダム供用前後では断面平均において令和6年に粗礫分の割合が大きく上昇したが、それまでは、目立った粗粒化は確認されていない。 上流の西神ノ川合流点では粗粒化が進んでいないことから、支川からの土砂供給の影響が考えられる。 滞筋においては経年的な粗粒化は確認されなかった。
供用10年間の評価	ダム供用による河床高・河床材料への影響は確認されなかった。

※：図中の回数は調査日～次年度の調査日までの一定規模以上（80m³/s）の出水イベント回数

凡例	
—	平成26年度調査
—	令和6年度調査
※▽は水面を表す

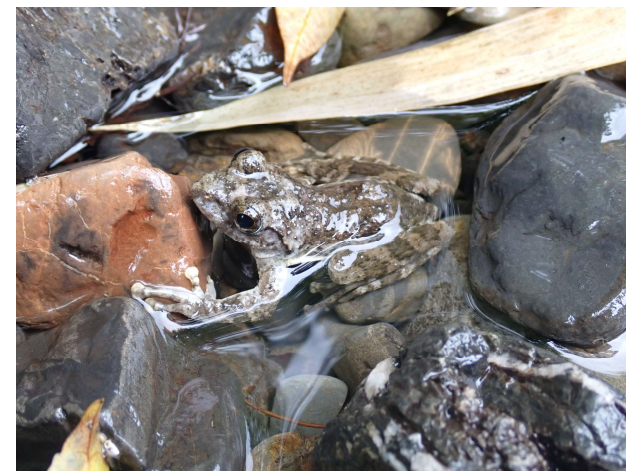
注)数字は夜間の鳴き声調査による確認個体数

確認箇所	H25	H26	H27	H28	H29	R1	R7
ダム上流	47	88	78	60	105	72	39
湛水部	14	38	0	27	24	14	9
ダム下流	73	71	68	103	134	71	59

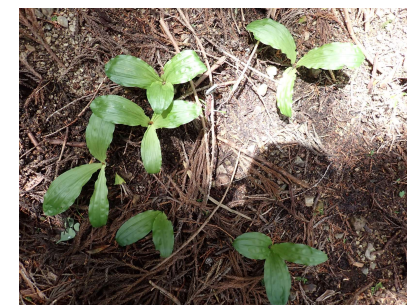
エビネ(R7.5)

H24	H25	H26	H27	H28	H29	R7
エビネ	移植	13	33					
	モニタリング		35	67	49	56	56	26

表17. 供用前後でのエビネの確認個体数の経年変化

④評価のまとめ(今後の長期的影響の確認・追加保全措置の必要性確認)	○	一部の自生地が消失したが、事業地周辺の生育環境は維持されている。 移植個体においては定着していると考えられるものの、確認個体数の半減が確認されたことから、今後の生育状況に懸念がある。 今後も生育状況を観察し、顕著な変化が確認された場合は、委員指導のもと適切な対応を実施する。
-----------------------------------	---	---
