切目川ダム環境モニタリング調査の総括（案）

令和 8 年 1 月

和 歌 山 県

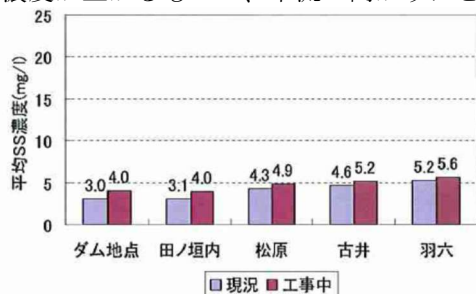
<p style="text-align: center;">現況と工事中の平均 SS 濃度</p> <p>SS 濃度は、ダム地点では 1.0mg/L の増加と予測されたが、古井では 0.6 mg/L の増加に留まるなど下流へ向かうほど現況・工事中の差が小さくなるが小さくなっている。</p>

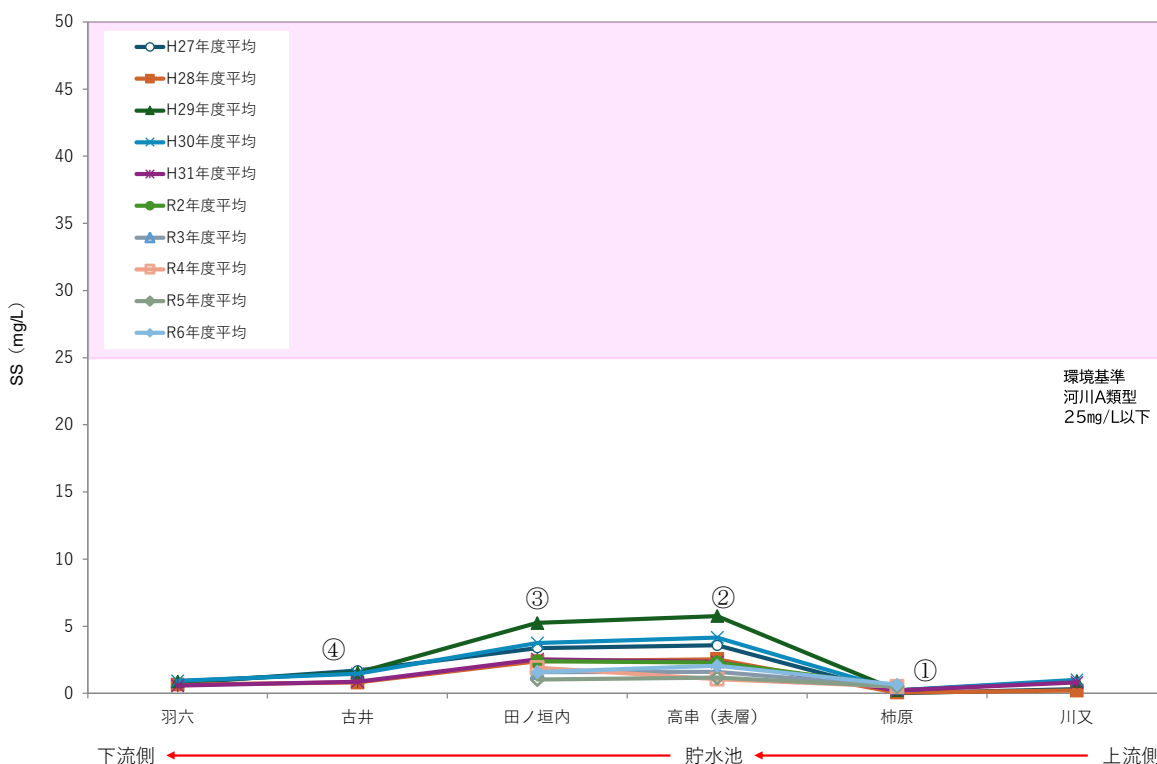
図 2-2 SS 濃度の地点別変化（毎月の低水時の採水調査年度平均値）

- ①ダムの上流側の柿原の濃度は非常に低い。
- ②高串（表層）は、濁水の滞留により柿原より増加している。
- ③田ノ垣内は、高串（表層）と同等であり、ダムによる濁りの影響を受けている。
- ④古井は、田ノ垣内より大きく低下しており、下流に下る程影響は小さくなっている。

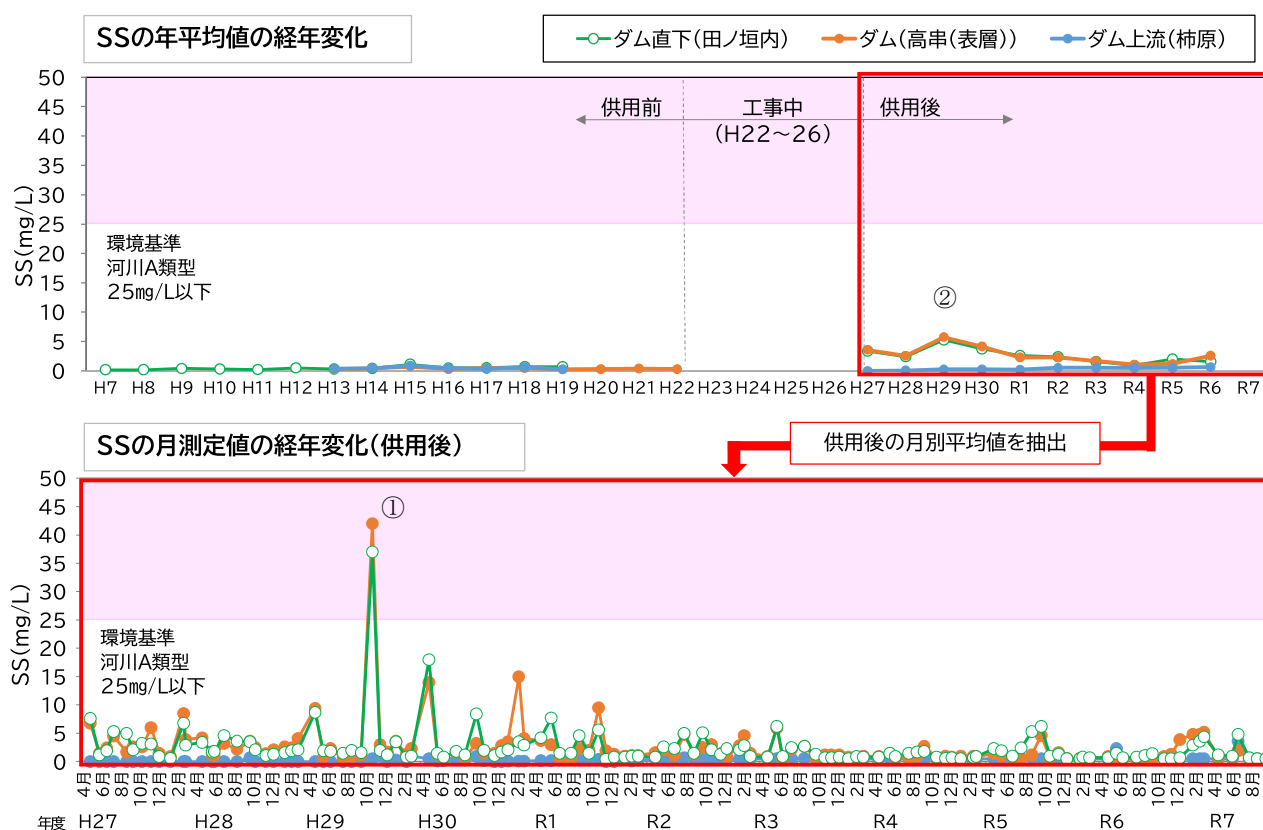
図 2-3 SS 濃度の年平均値の経年変化及び供用後の月測定値の変動

- ① 供用後の月測定値は、直前の降雨状況による変動が非常に大きい。平成 29 年 10 月のような突出した測定値が観測される場合もある。
- ② 突出した測定値が観測されると、年平均値も増加する。平成 29 年度年平均値は、10 月の測定値により増加している。濁りは降雨状況に左右されるため、長期的にはこれまでの事後調査結果を大きく上回る濁りの影響が発生する可能性がある。

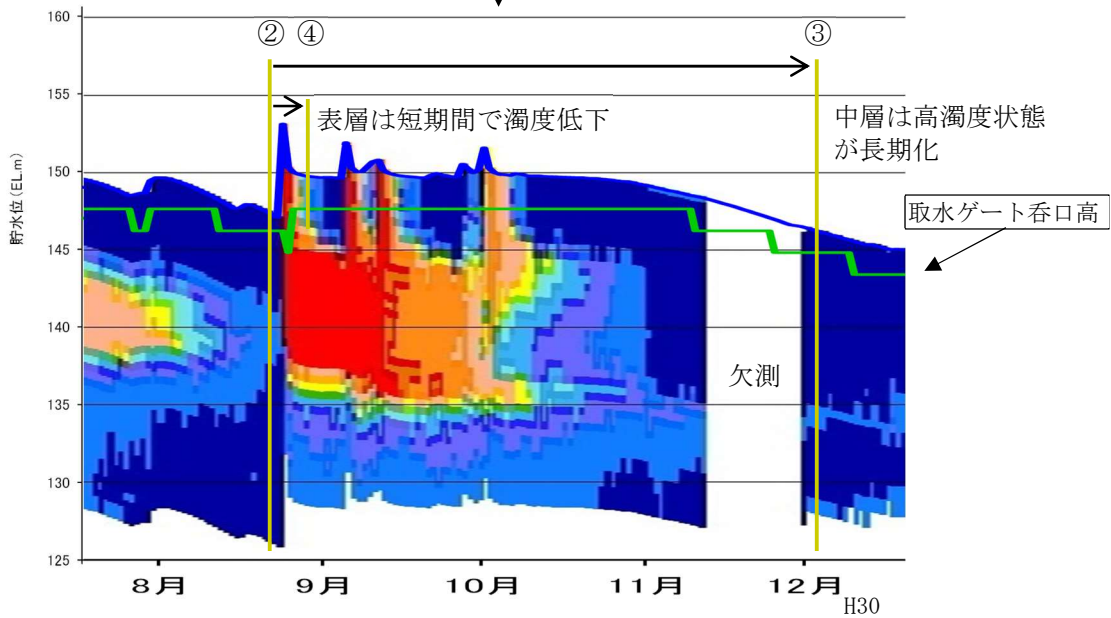
図 2-4 貯水池の濁度鉛直分布 (6 時の自動観測結果)

- ① 大きな出水後は、表層から中層まで濁度が悪化します。
- ② 中層は、高濁度状態が 1 ヶ月以上継続します。
- ③ 表層は、選択取水設備により呑口高を水深約 1~2m に設定しているため、表層水は早期に流入水に換水されています。選択取水設備が濁りの長期化を低減する効果が確認できました。
- ④ 濁りは冬季には正常化し、翌年度までは持ち越されていません。

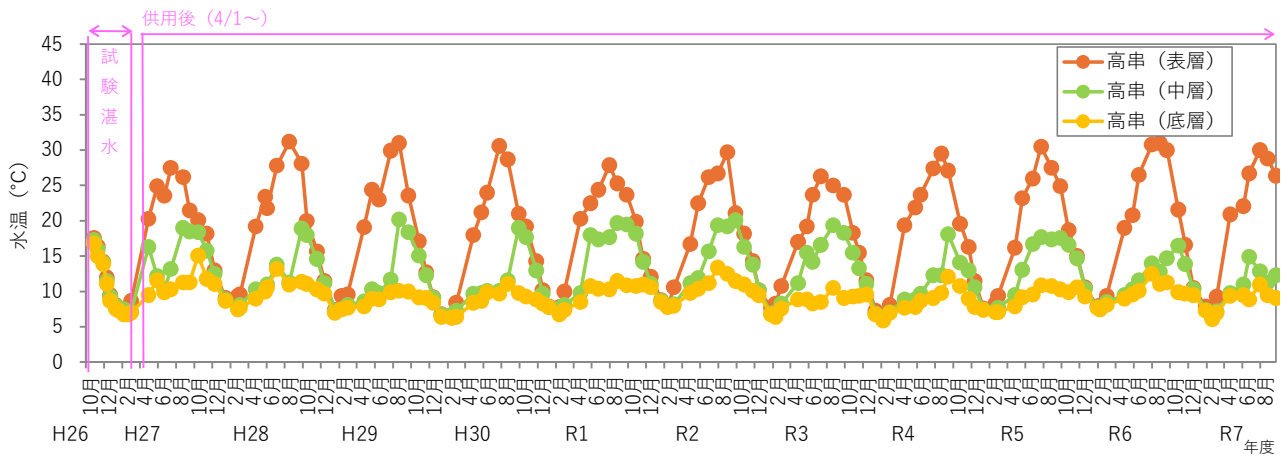
図 2-8 供用後のダム貯水池水温の経年変化

供用後の水温の経年変化を、図 2-10に示します。供用後の年平均水温は、横ばい傾向でした。平成27年7月、平成28年8月及び令和4年8月は下流の田ノ垣内の水温が上流の柿原より1.2～2.1℃低い放流が見られました。また、これは、夏季に発生した渇水により貯水位が低下し、中層にあった比較的冷たい水の一部を放流せざるをえなかったためと考えられます。なお令和4年度以降は、夏季の流入水より放流水の水温が低い放流は発生していません。

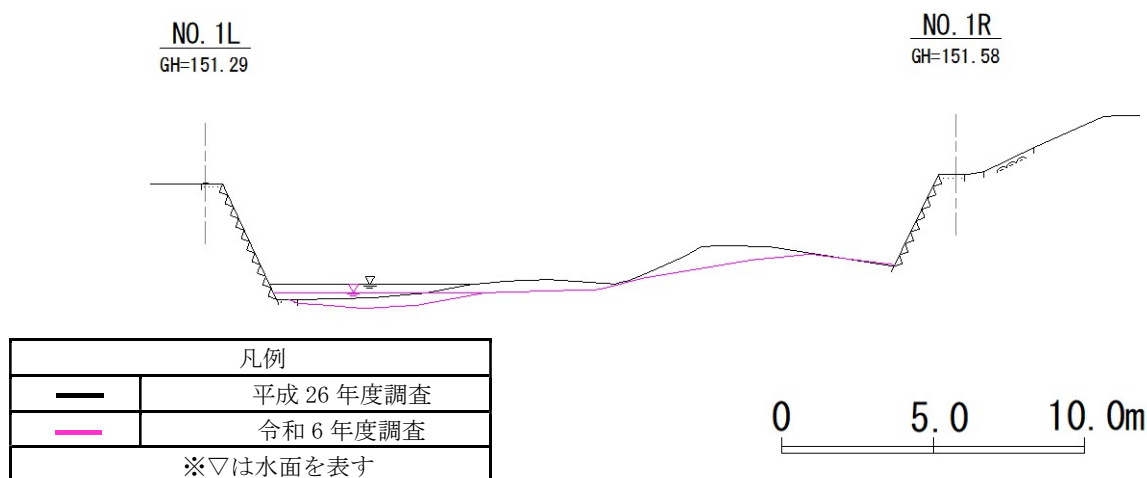
図 2-18 平成 26 年度と令和 6 年度の横断測量結果 (No.1)

供用後、河床は全体的に低下しています。また、右岸側の高水敷も低下し範囲が縮小していますが、これは平成 27 年度の台風 11 号の影響により、土砂の流出が生じたためと考えられます。左岸側の滯筋は、河床に巨礫等が多く、これ以上の河床低下は進みにくい状況です。

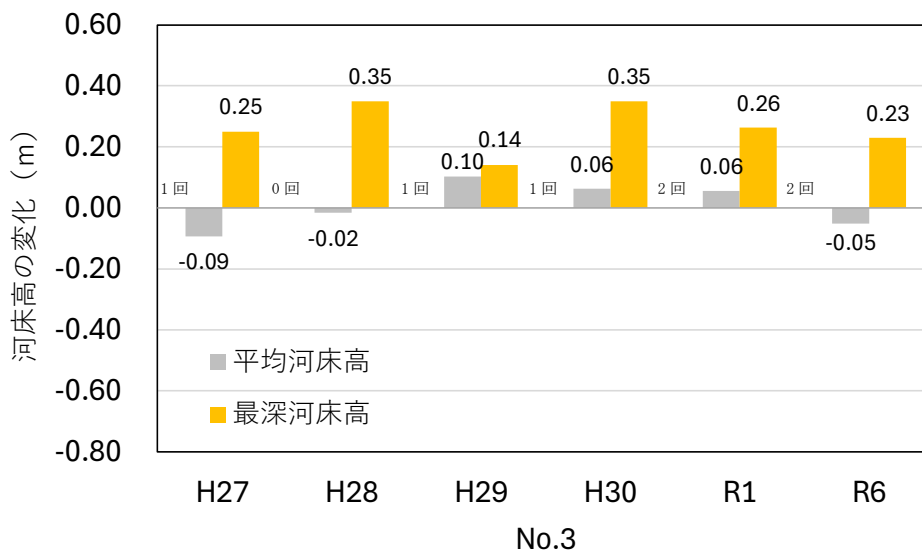
図 2-23 河床高の経年変化 (H26 を基準とした変化量) (No.3)

最深河床高は、平成 28 年度に+35cm となり、その後も高い傾向が続き、令和 6 年度には+23 cm となっています。

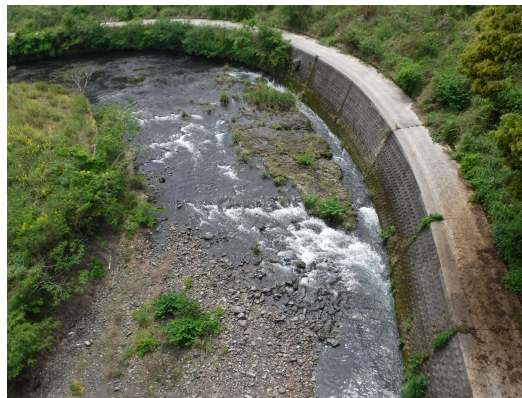
図 2-32 カワガラスの繁殖が見られなくなった箇所状況

河床が岩盤+砂礫に変化した区間

利用されなくなった繁殖地があった場所は、供用時は平瀬で河床は砂の環境でしたが、供用後は河床に堆積していた砂が減少して岩盤+砂礫の環境に変化していることから、原因として物理環境の変化が考えられました。
