切目川ダム環境モニタリング調査の総括（案）

第2編 事後調査編（令和2年〇月）

6. 事後調査の実施について

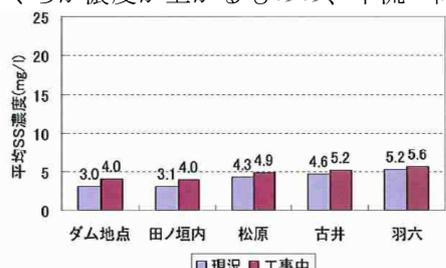
<p>濁りは、ダム地点では 1.0mg/l の増加と予測されたが、古井では 0.6 mg/l の増加に留まるなど下流へ向かうほど現況・工事中の差が小さくなるが小さくなっている</p> <p>現況と工事中の平均 SS 濃度</p> </div>

事項	予測条件	集水域の裸地面積の最大値	本体基礎掘削：11,000m ² その他仮設備：6,000m ² 合計：17,000m ²	裸地からの濁水発生量	$Q(\text{m}^3/\text{h}) = A(\text{m}^2) \times r(\text{m}/\text{h}) \times f$ Q: 濁水発生量, A: 裸地面積（集水域）, r: 降雨強度, f: 流出係数（0.5: 工事中伐開地）	裸地からの濁水の SS 濃度	3,000mg/l
事項	予測条件								
集水域の裸地面積の最大値	本体基礎掘削：11,000m ² その他仮設備：6,000m ² 合計：17,000m ²								
裸地からの濁水発生量	$Q(\text{m}^3/\text{h}) = A(\text{m}^2) \times r(\text{m}/\text{h}) \times f$ Q: 濁水発生量, A: 裸地面積（集水域）, r: 降雨強度, f: 流出係数（0.5: 工事中伐開地）								
裸地からの濁水の SS 濃度	3,000mg/l								
予測結果	濁水処理設備において適切に処理するため、土砂による水の濁りは、ダム地点ではいくらか濃度が上がるものの、下流へ向かうほど程度が小さくなると予測されました。 <div style="text-align: center;">

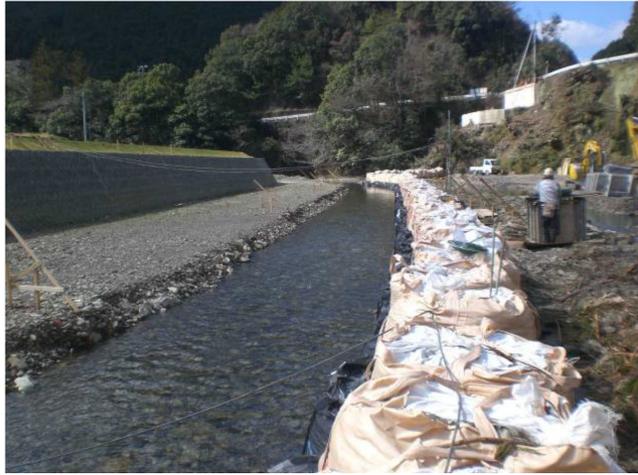
写真 工事による濁水の河川への流出防止

その他、河川隣接地で工事を行う場合は、降雨時に発生する濁水が河川に流出するのを防止するため仮止めを行うなどの対策を実施しました。

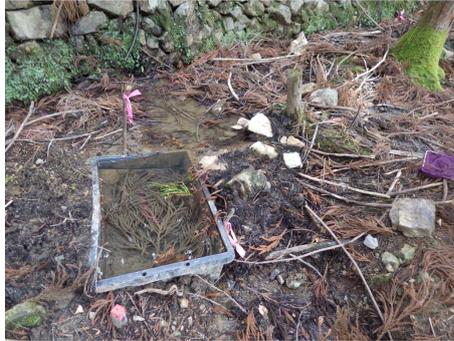
人工産卵池例

事業地内で繁殖地が確認されたことから、隣接する山地斜面にある自然産卵池や新たに設置した人工産卵池に、工事期間中の繁殖期に確認された本種の成体、幼生、卵塊を移植しました。

人工産卵池は、地面にプラスチックケースを埋め込む方法で、設置しました。

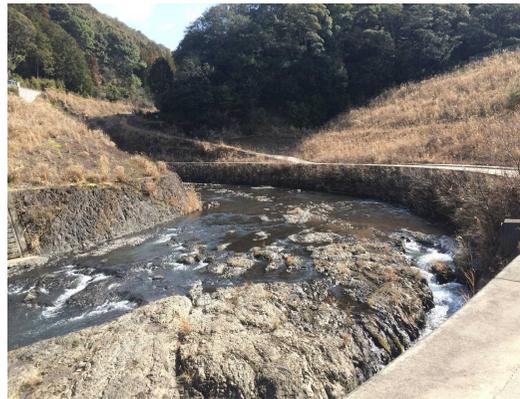
図 7-29 カワガラスの繁殖が見られなくなった箇所

河床が岩盤+砂礫に変化した区間

7. 三次消費者のカワセミ・カワガラスについては、事業地周辺で継続して生息していることが確認されています。
ただし、カワガラスは、ダム直下の粗粒化が進行した淵付近の繁殖地が利用されなくなったとの委員からの指摘がありました。カワガラスは、溪流岸の岩の隙間などで営巣し、水底の底生動物や小魚を餌とします。
利用されなくなった繁殖地があった場所は、供用時は平瀬で河床は砂の環境でしたが、供用後は河床に堆積していた砂が減少して岩盤+砂礫の環境に変化していることから、原因として物理環境の変化による餌の減少が考えられました。

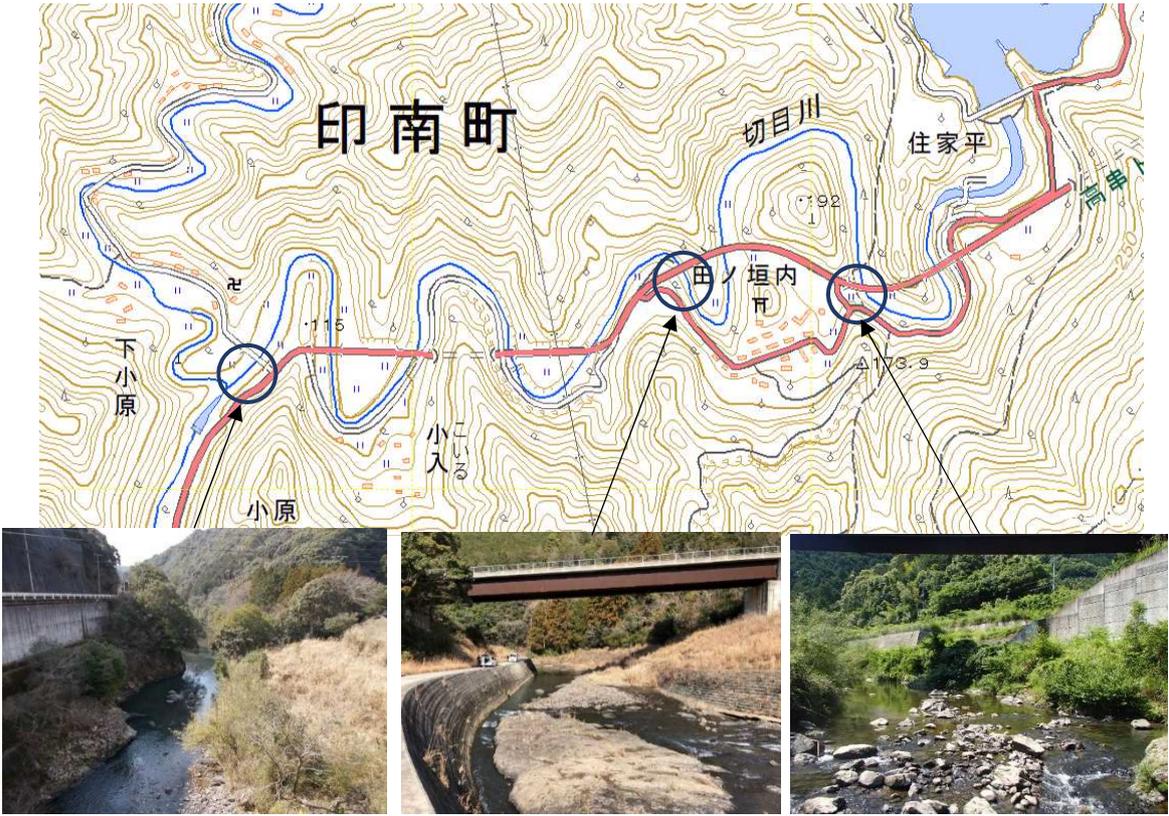
図 8-1 河川物理環境の長期モニタリング調査地点

河川物理環境は、河川管理の一環として年1回及び出水後に、図8-1に示すダム直下～西神ノ川合流点までの区間で定点写真撮影を行い、河床の状況の変化について確認していきます。

項目	調査内容
①流量	<p>【調査内容】 切目川の流況把握</p> <p>【調査方法】 定期流量観測（低水観測、高水観測）</p> <p>【調査範囲】 古井観測所</p> <p>【調査頻度】 通年：低水観測（古井：月 3 回） 高水観測（洪水時）</p>
②水質	<p>【調査内容】 切目川の水質の状況把握</p> <p>【調査方法】 採水・室内分析 pH、DO、BOD、COD、SS、T-P、T-N、 水温、NH₄-N、NO₂-N、NO₃-N、 PO₄-P、濁度、クロロフィル a</p> <p>【調査範囲】 ダム貯水池（高串）</p> <p>【調査頻度】 通年：低水時（月 1 回）、高水時（洪水時）</p>
③植物プランクトン	<p>【調査内容】 切目川の植物プランクトンの状況把握</p> <p>【調査方法】 採水・室内分析</p> <p>【調査範囲】 ダム貯水池（高串）</p> <p>【調査頻度】 通年（年 6 回、奇数月に実施）</p>
④河川物理環境	<p>【調査内容】 切目川の河床状況の状況把握</p> <p>【調査方法】 現地写真撮影</p> <p>【調査範囲】 ダム直下～西神ノ川合流点までの 3 地点（図 8-1 参照）</p> <p>【調査頻度】 年 1 回及び出水後</p>
