事故現場写真

# 事故状況説明図

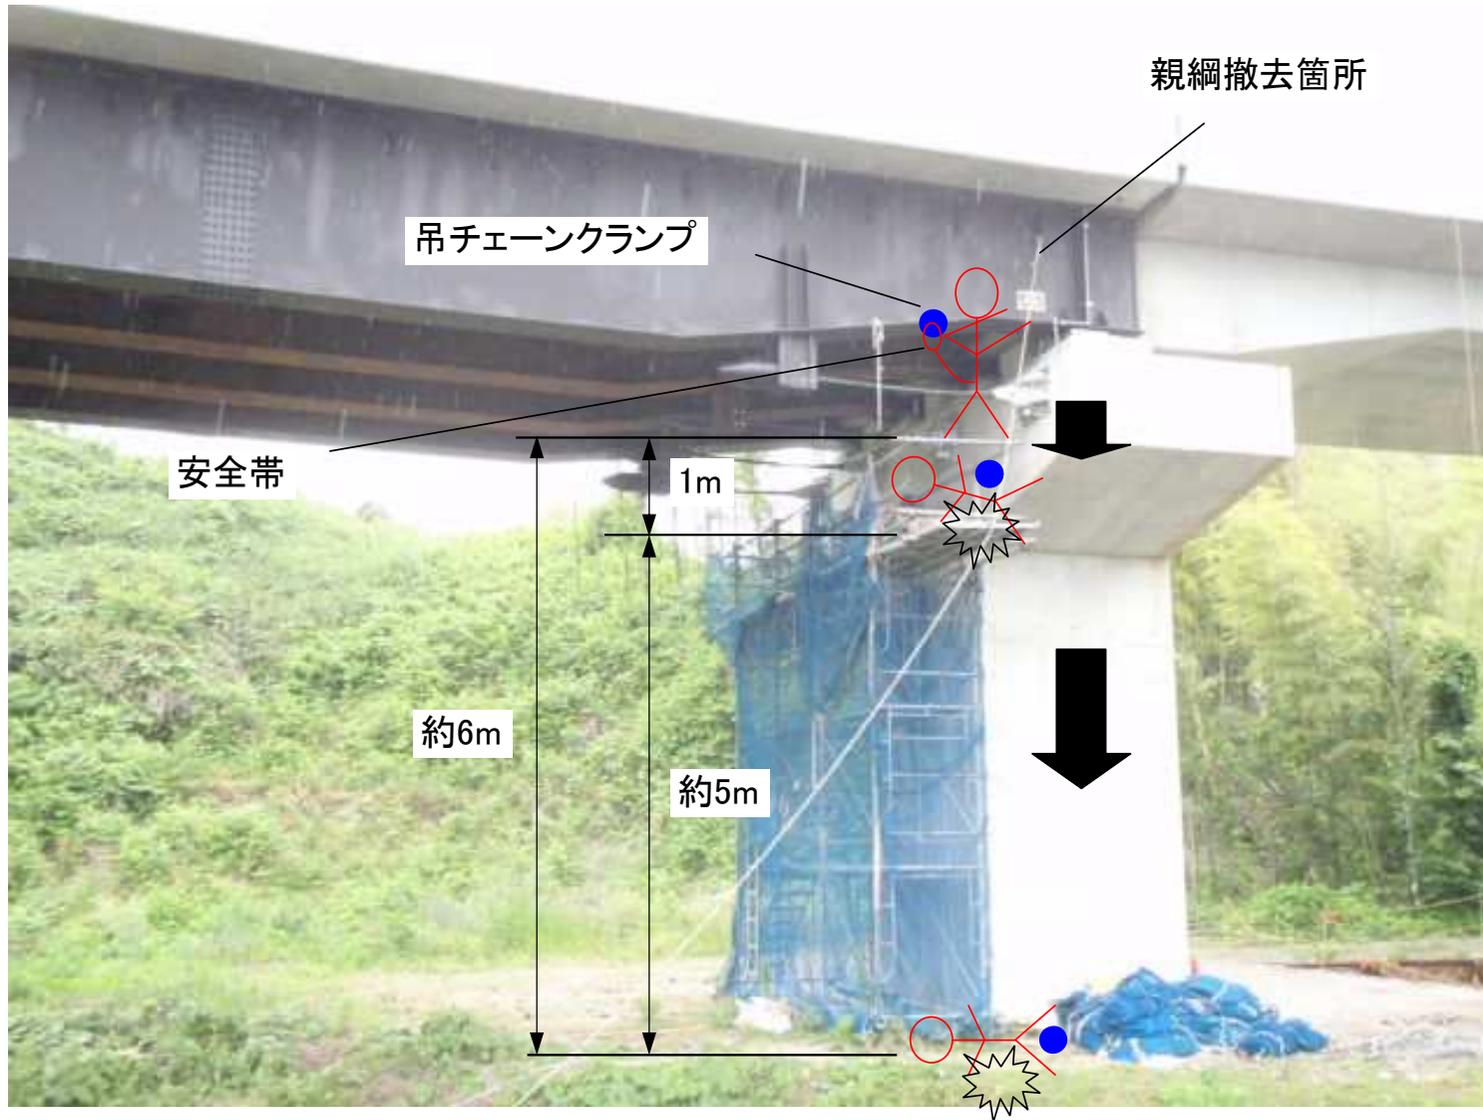
底面足場解体後、被災者はP4橋脚の昇降設備上の桁に設置していた親綱を撤去する作業を行う為、桁に設置している吊チェーンクランプに安全帯を掛けた後、昇降設備の足場パイプに乗った際に足を滑らせ、1度昇降設備上の布板に落下し、その時の衝撃で吊チェーンクランプが外れ、約5mの高さから墜落した。
