添付資料

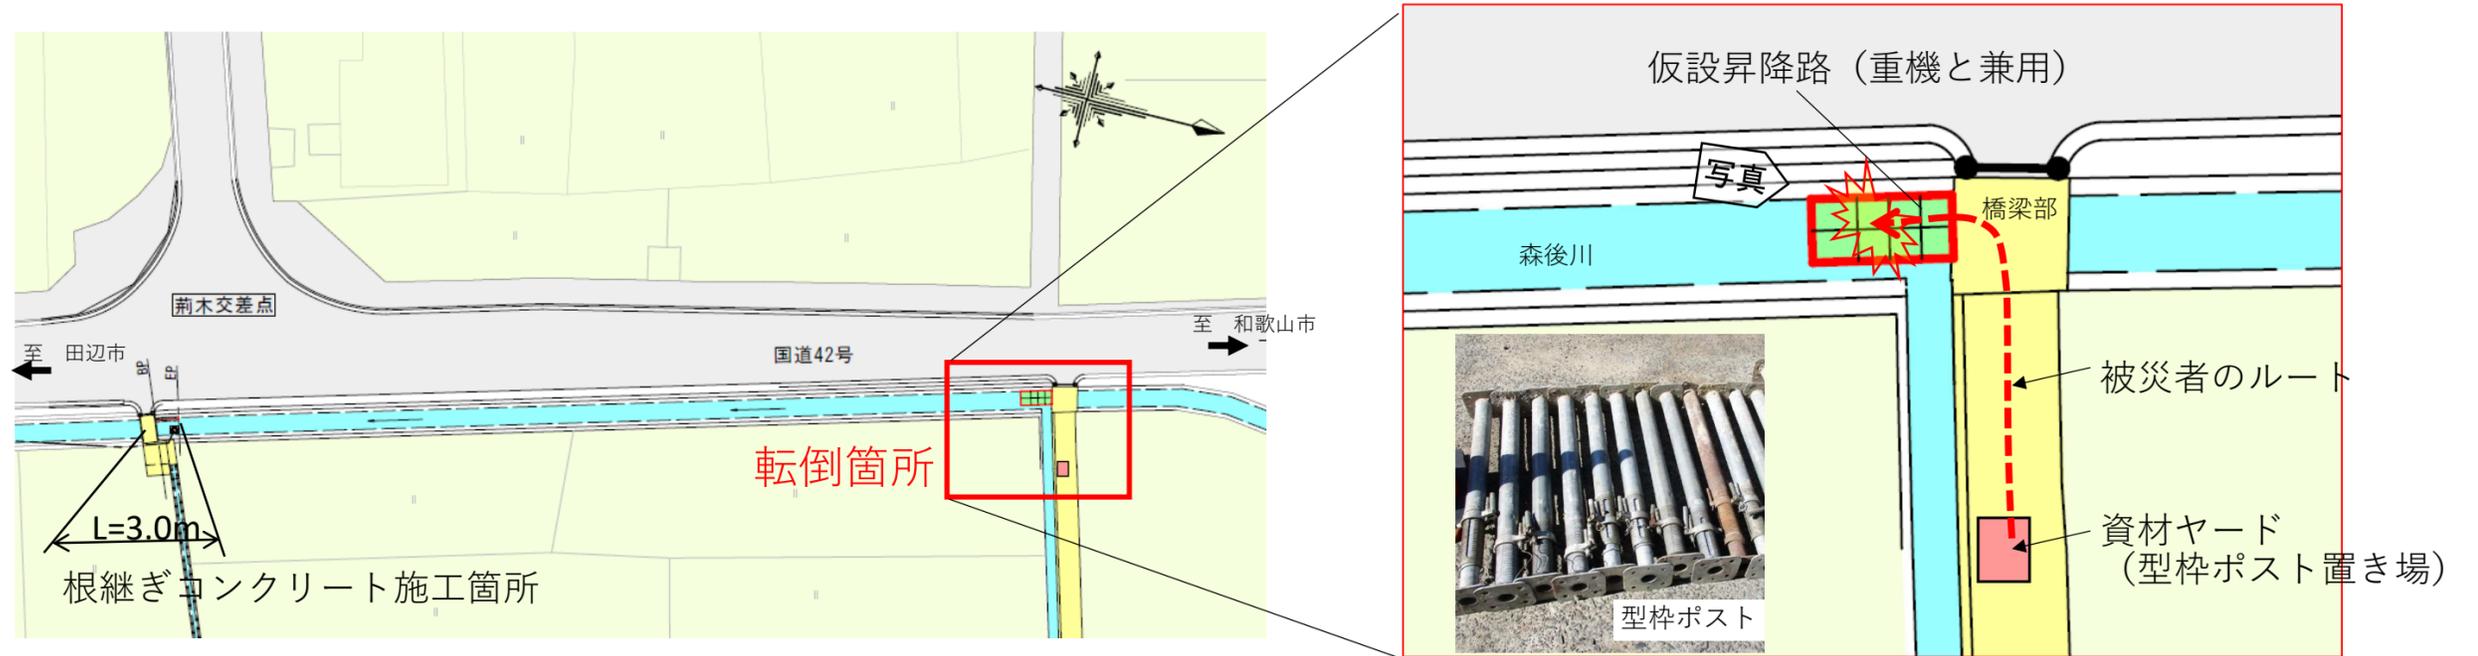
平面図

被災者は、型枠を固定する資材（型枠ポスト）1本を資材ヤードから根継ぎコンクリート施工箇所に運ぶため、橋梁部から重機と兼用の仮設昇降路を使用し河川に降りていたところ、足を滑らせ転倒し臀部を敷き鉄板に打ち付けたことにより第2腰椎椎体骨折（全治約2ヶ月）した。
