添付資料①

被災者が転落するまでの流れ

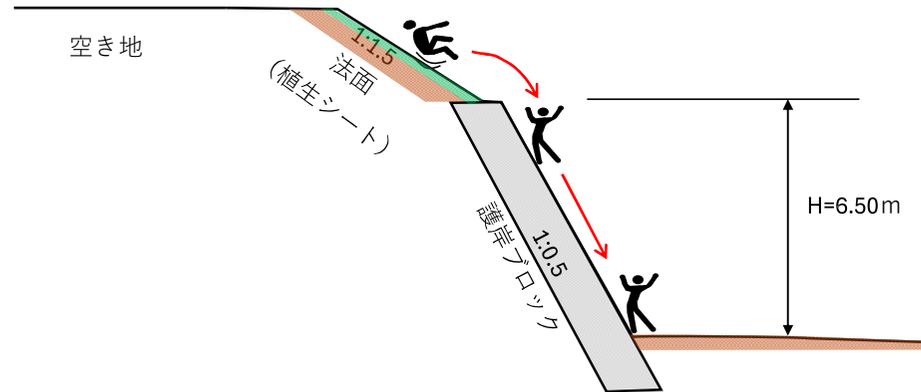
断面図

●法面（勾配1:1.5）の途中で足を滑らせバランスを崩し、護岸ブロック天端で踏みとどまらずに河川敷へ転落した。

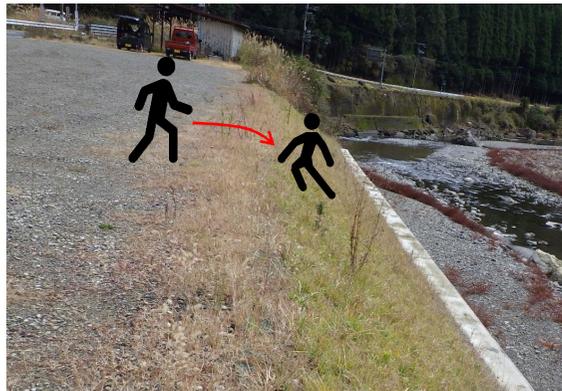
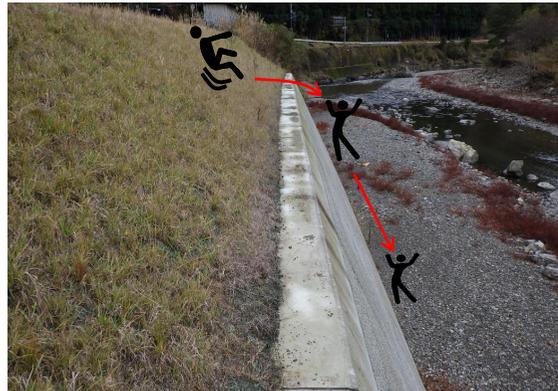
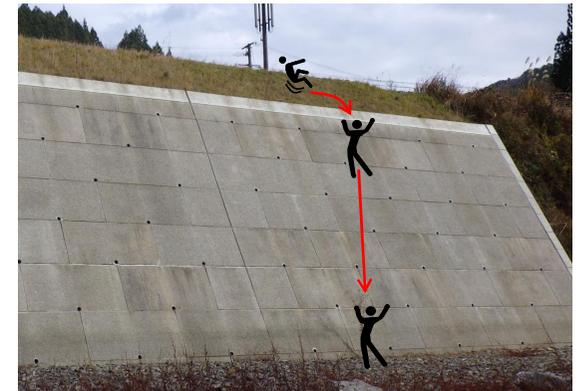
●重機を河川敷に下す作業の前に、護岸ブロックの天端部から河川敷の様子を確認しようと法面を降りていた。
