添付資料①

被災者が墜落するまでの流れ

添付資料②

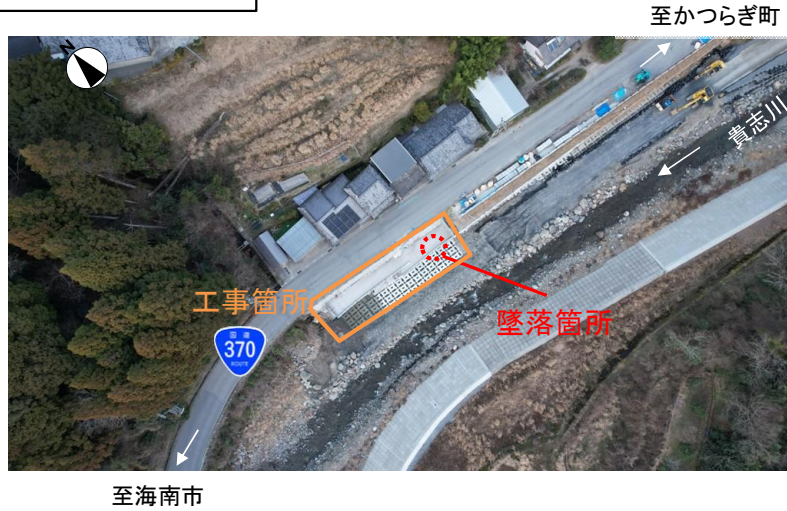
墜落箇所 航空写真

事故当時、被災者は前日に施工した軽量盛土打設面の出来形写真を撮影していた。
被災者は、打設面の全幅を撮影しようと、山側に向けたカメラを覗き込んだまま川側に後ずさりしていたところ、軽量盛土端部の壁面に躓き、約4.7m下の根固めブロックに墜落した。

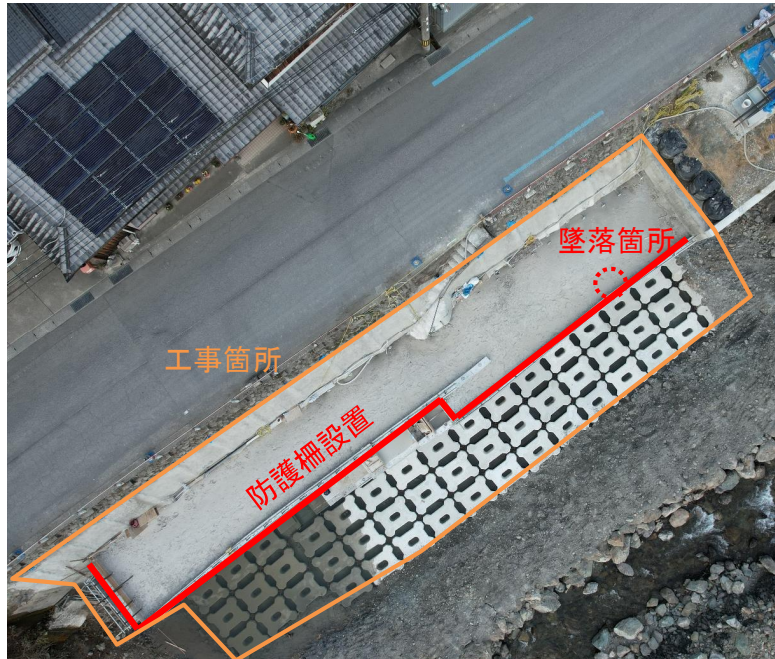
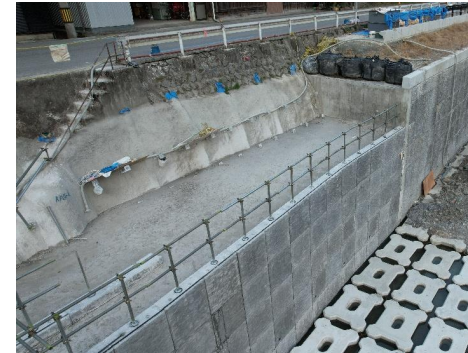
改善対策 位置図

●墜落防止のための防護柵設置

- ・設置済みの壁面材天端に墜落防止のための防護柵を設置した。
- ・本件の事故原因や再発防止策などを工事関係者全員に対し教育を実施するとともに、壁面材に防護柵を設置できない場合は要求性能墜落制止用器具を着用するよう指導した。

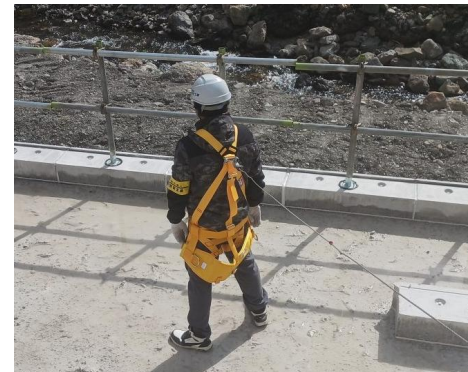
●要求性能墜落制止用器具の着用
