添付資料①：事故現場写真

添付資料②-1 : 事故状況平面図

添付資料②-2 : 事故状況断面図

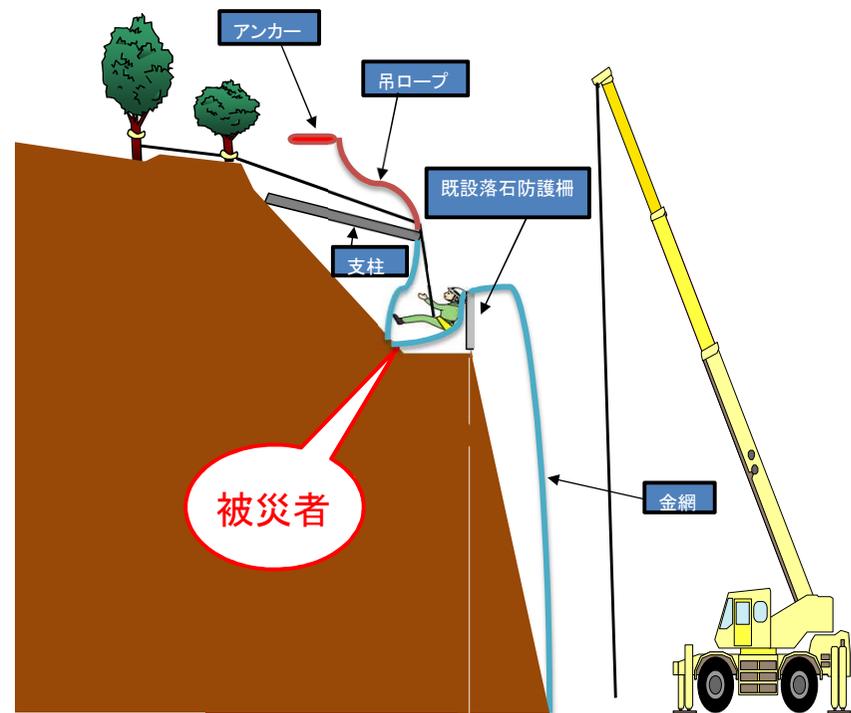
高さ約12m付近でポケット式落石防止網工における金網設置作業を行っていたところ、地山に固定していたアンカーが抜け、支柱とともに被災者が倒れこみ、既設のロックフェンスに頭部を打ち付けた。
