添付資料①：事故現場写真

添付資料②： 事故状況説明図

単管足場の組立作業中、
墜落制止用器具のフックを掛替える際に、
バランスを崩し、約4m下方に墜落。

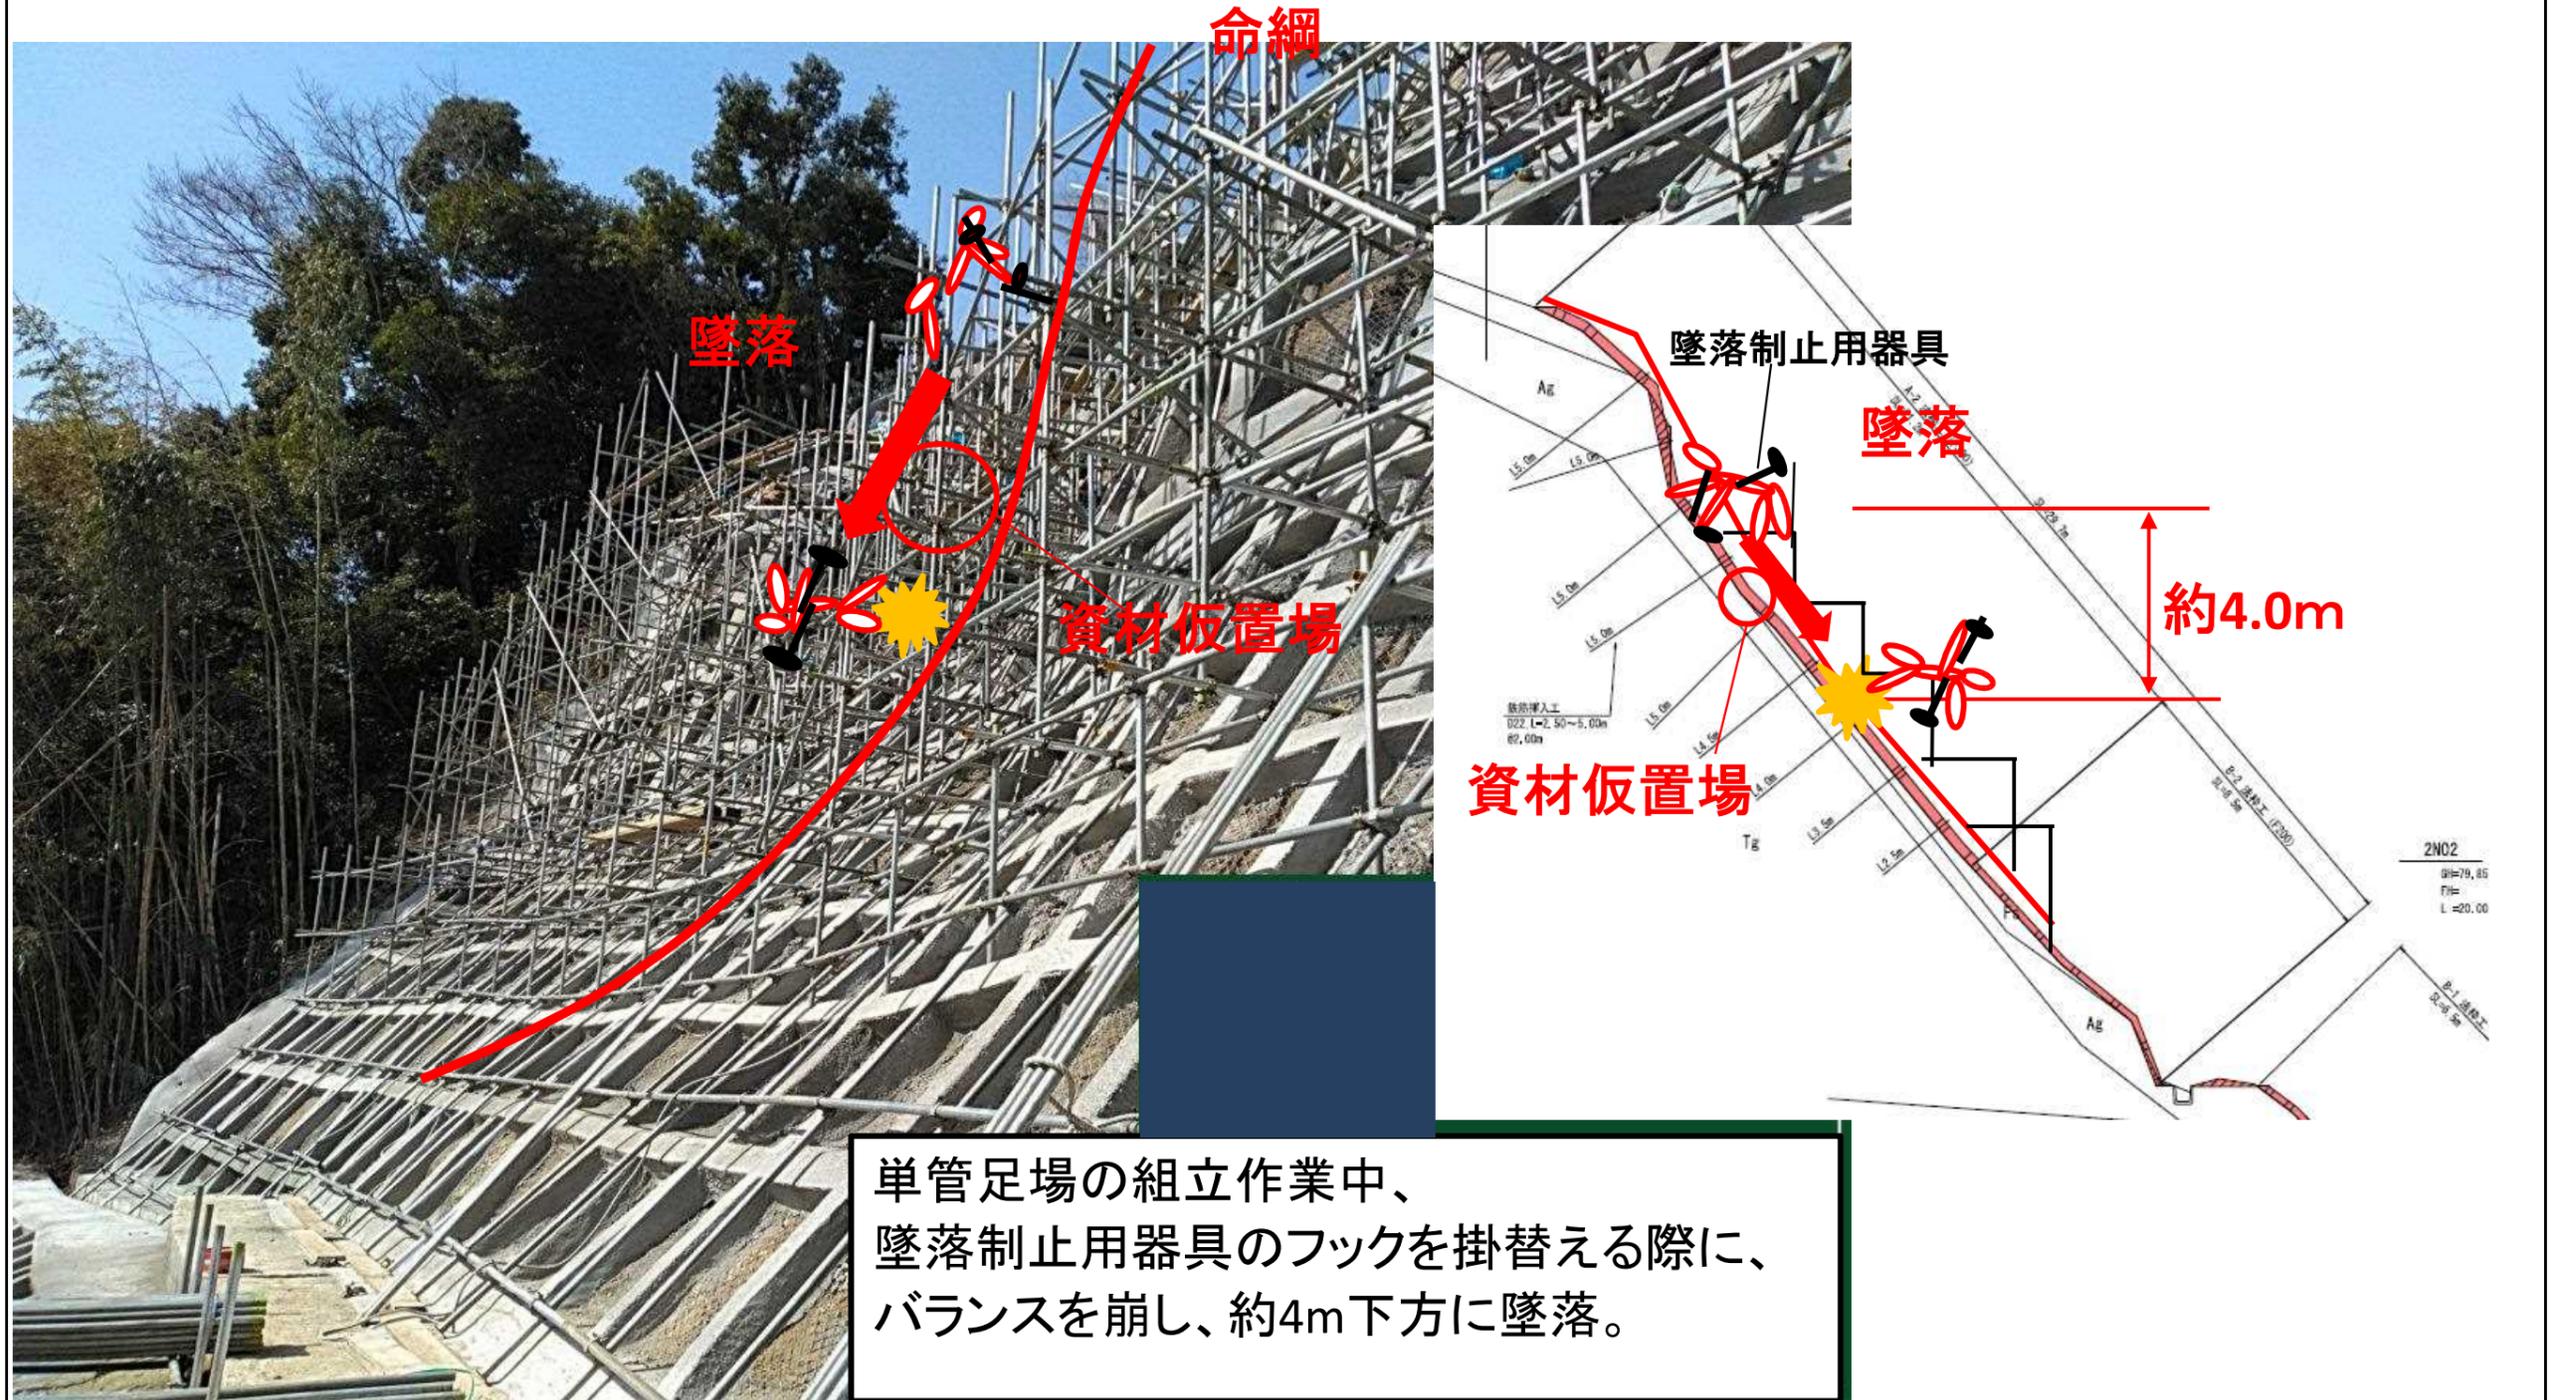
命綱

墜落

墜落制止用器具

約4.0m
