添付資料①：事故現場写真

添付資料②： 事故状況説明図

添付資料③-1 : 事故状況平面図

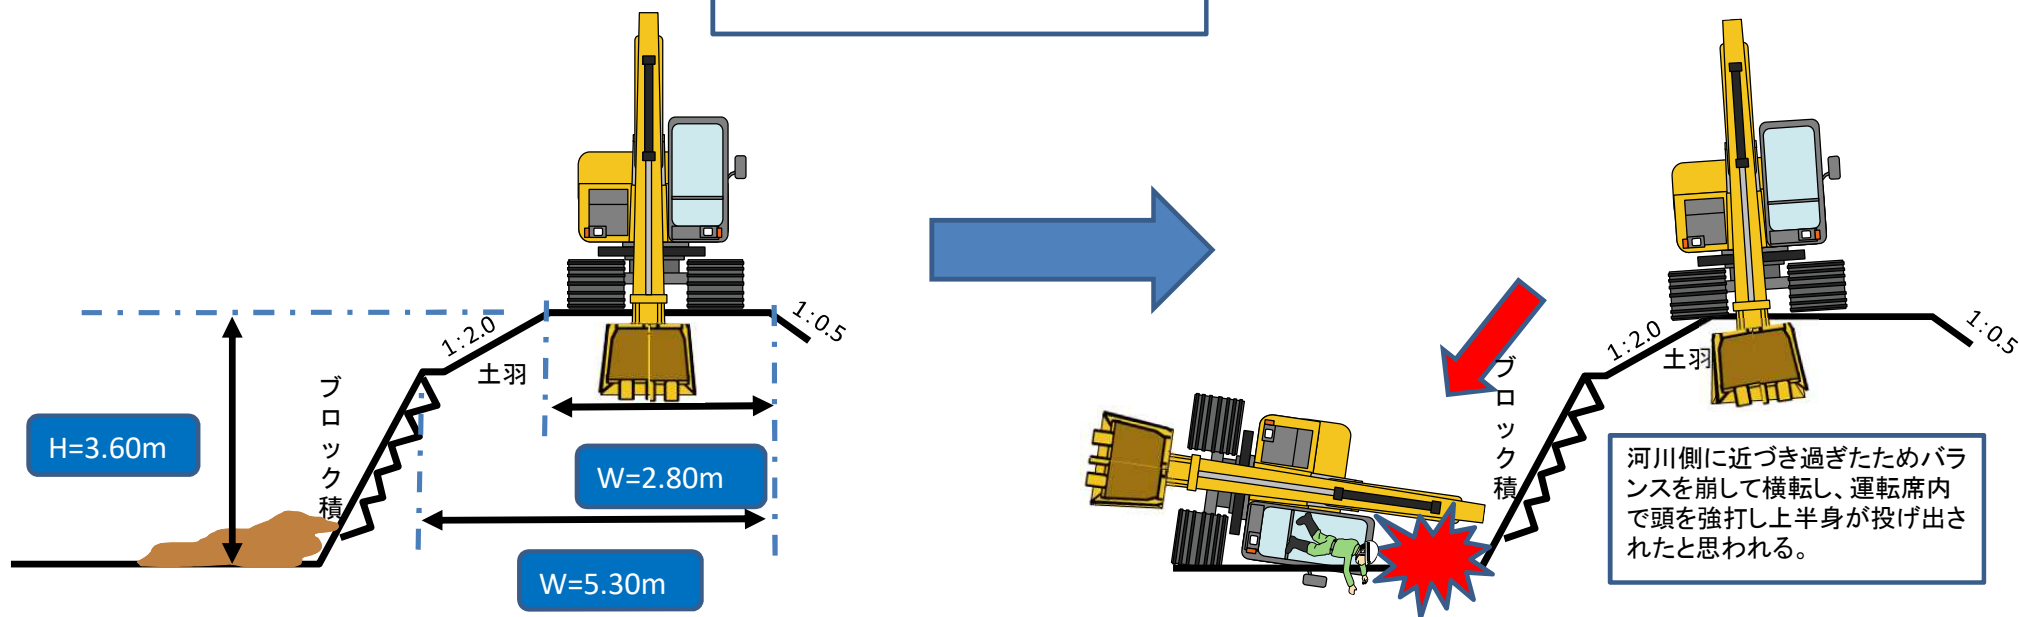
ダンプトラックが戻ってきたら 直ぐに次の作業に着手できるように 下流側にバックで移動していたと思われる。

河川側に近づき過ぎたためバランスを崩して横転し、運転席内で頭を強打し上半身が投げ出されたと思われる。

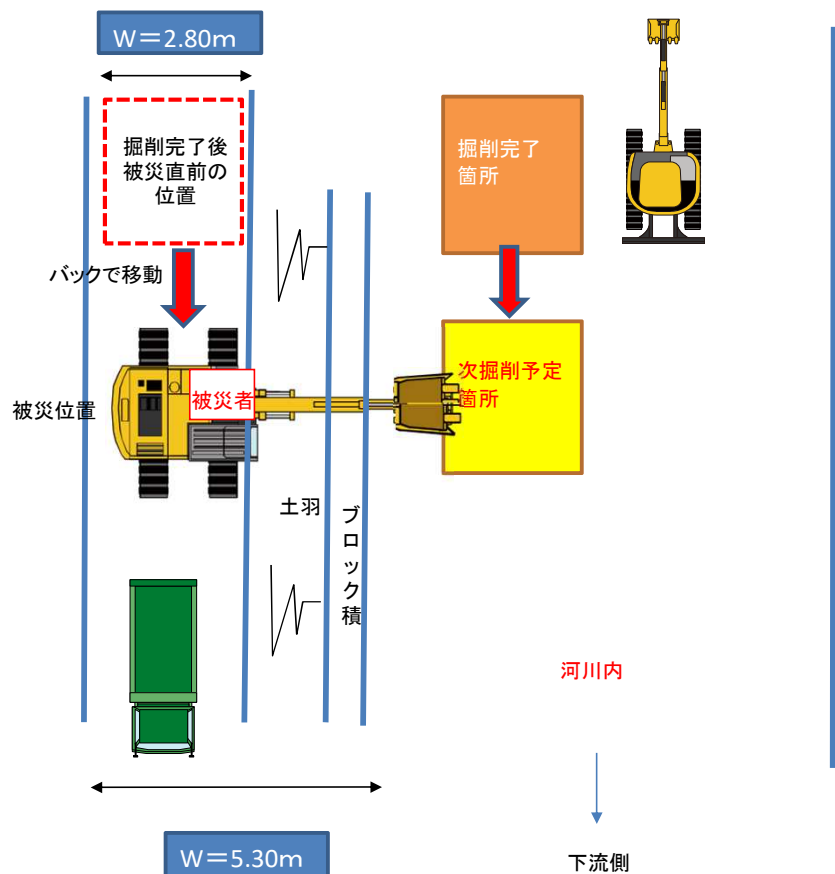
作用員・誘導員配置状況図

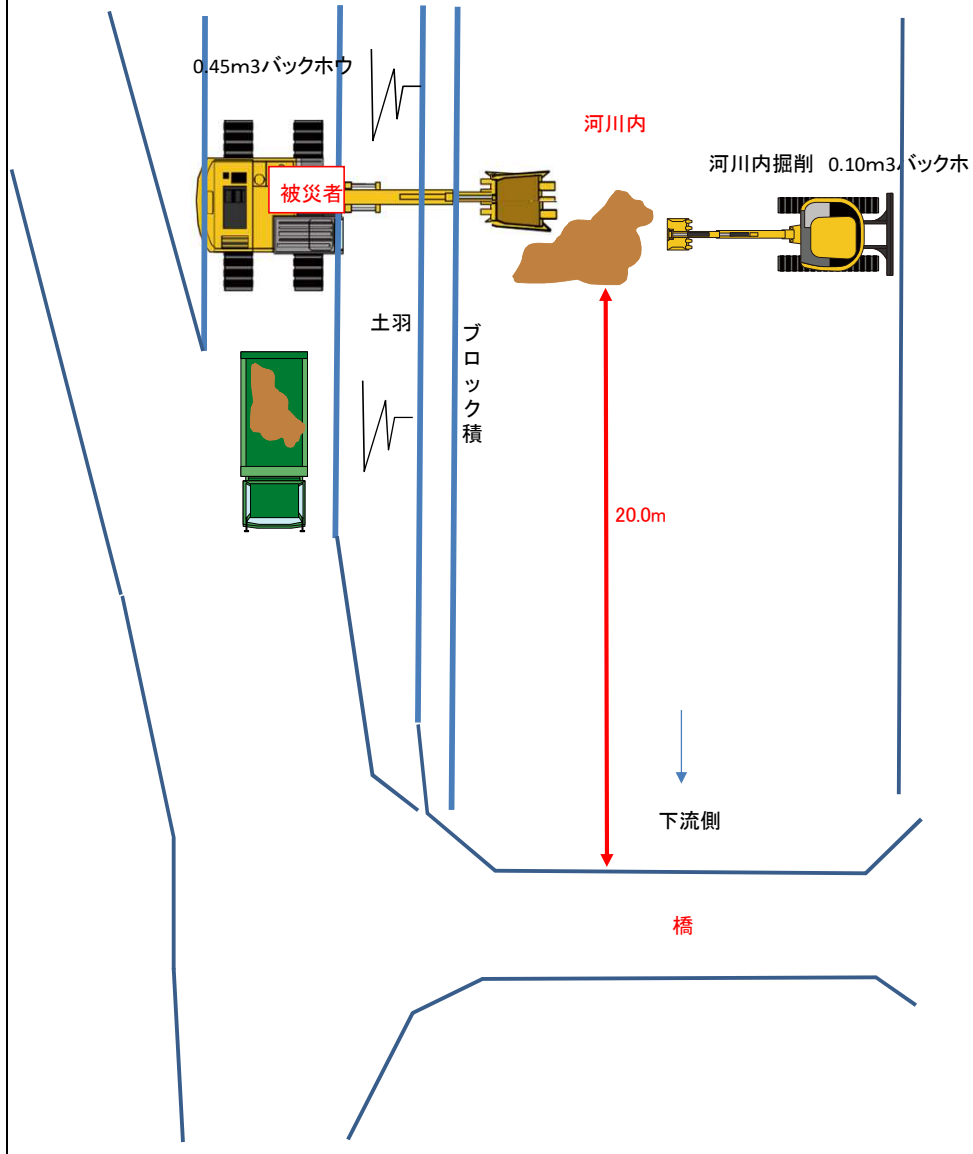
添付資料④-1 : 作業計画・配置人員(平面図)

上流側仮設計画場所

作用員・誘導員配置状況図

被災直前の作業

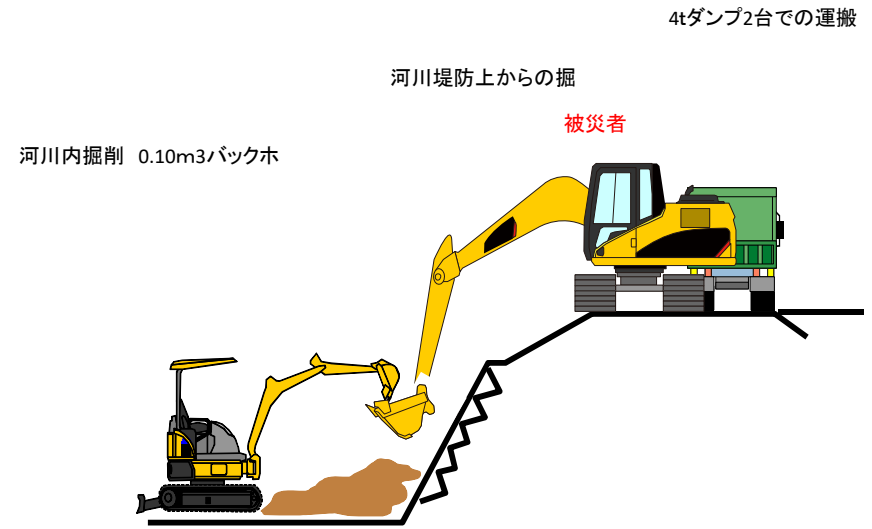
添付資料④-2 : 作業計画・配置人員(横断図)

上流側仮設計画場所

被災直前の作業
