ひがしうえのはぎ  
東上ノ砦3地区急傾斜地崩壊対策工事 平面図

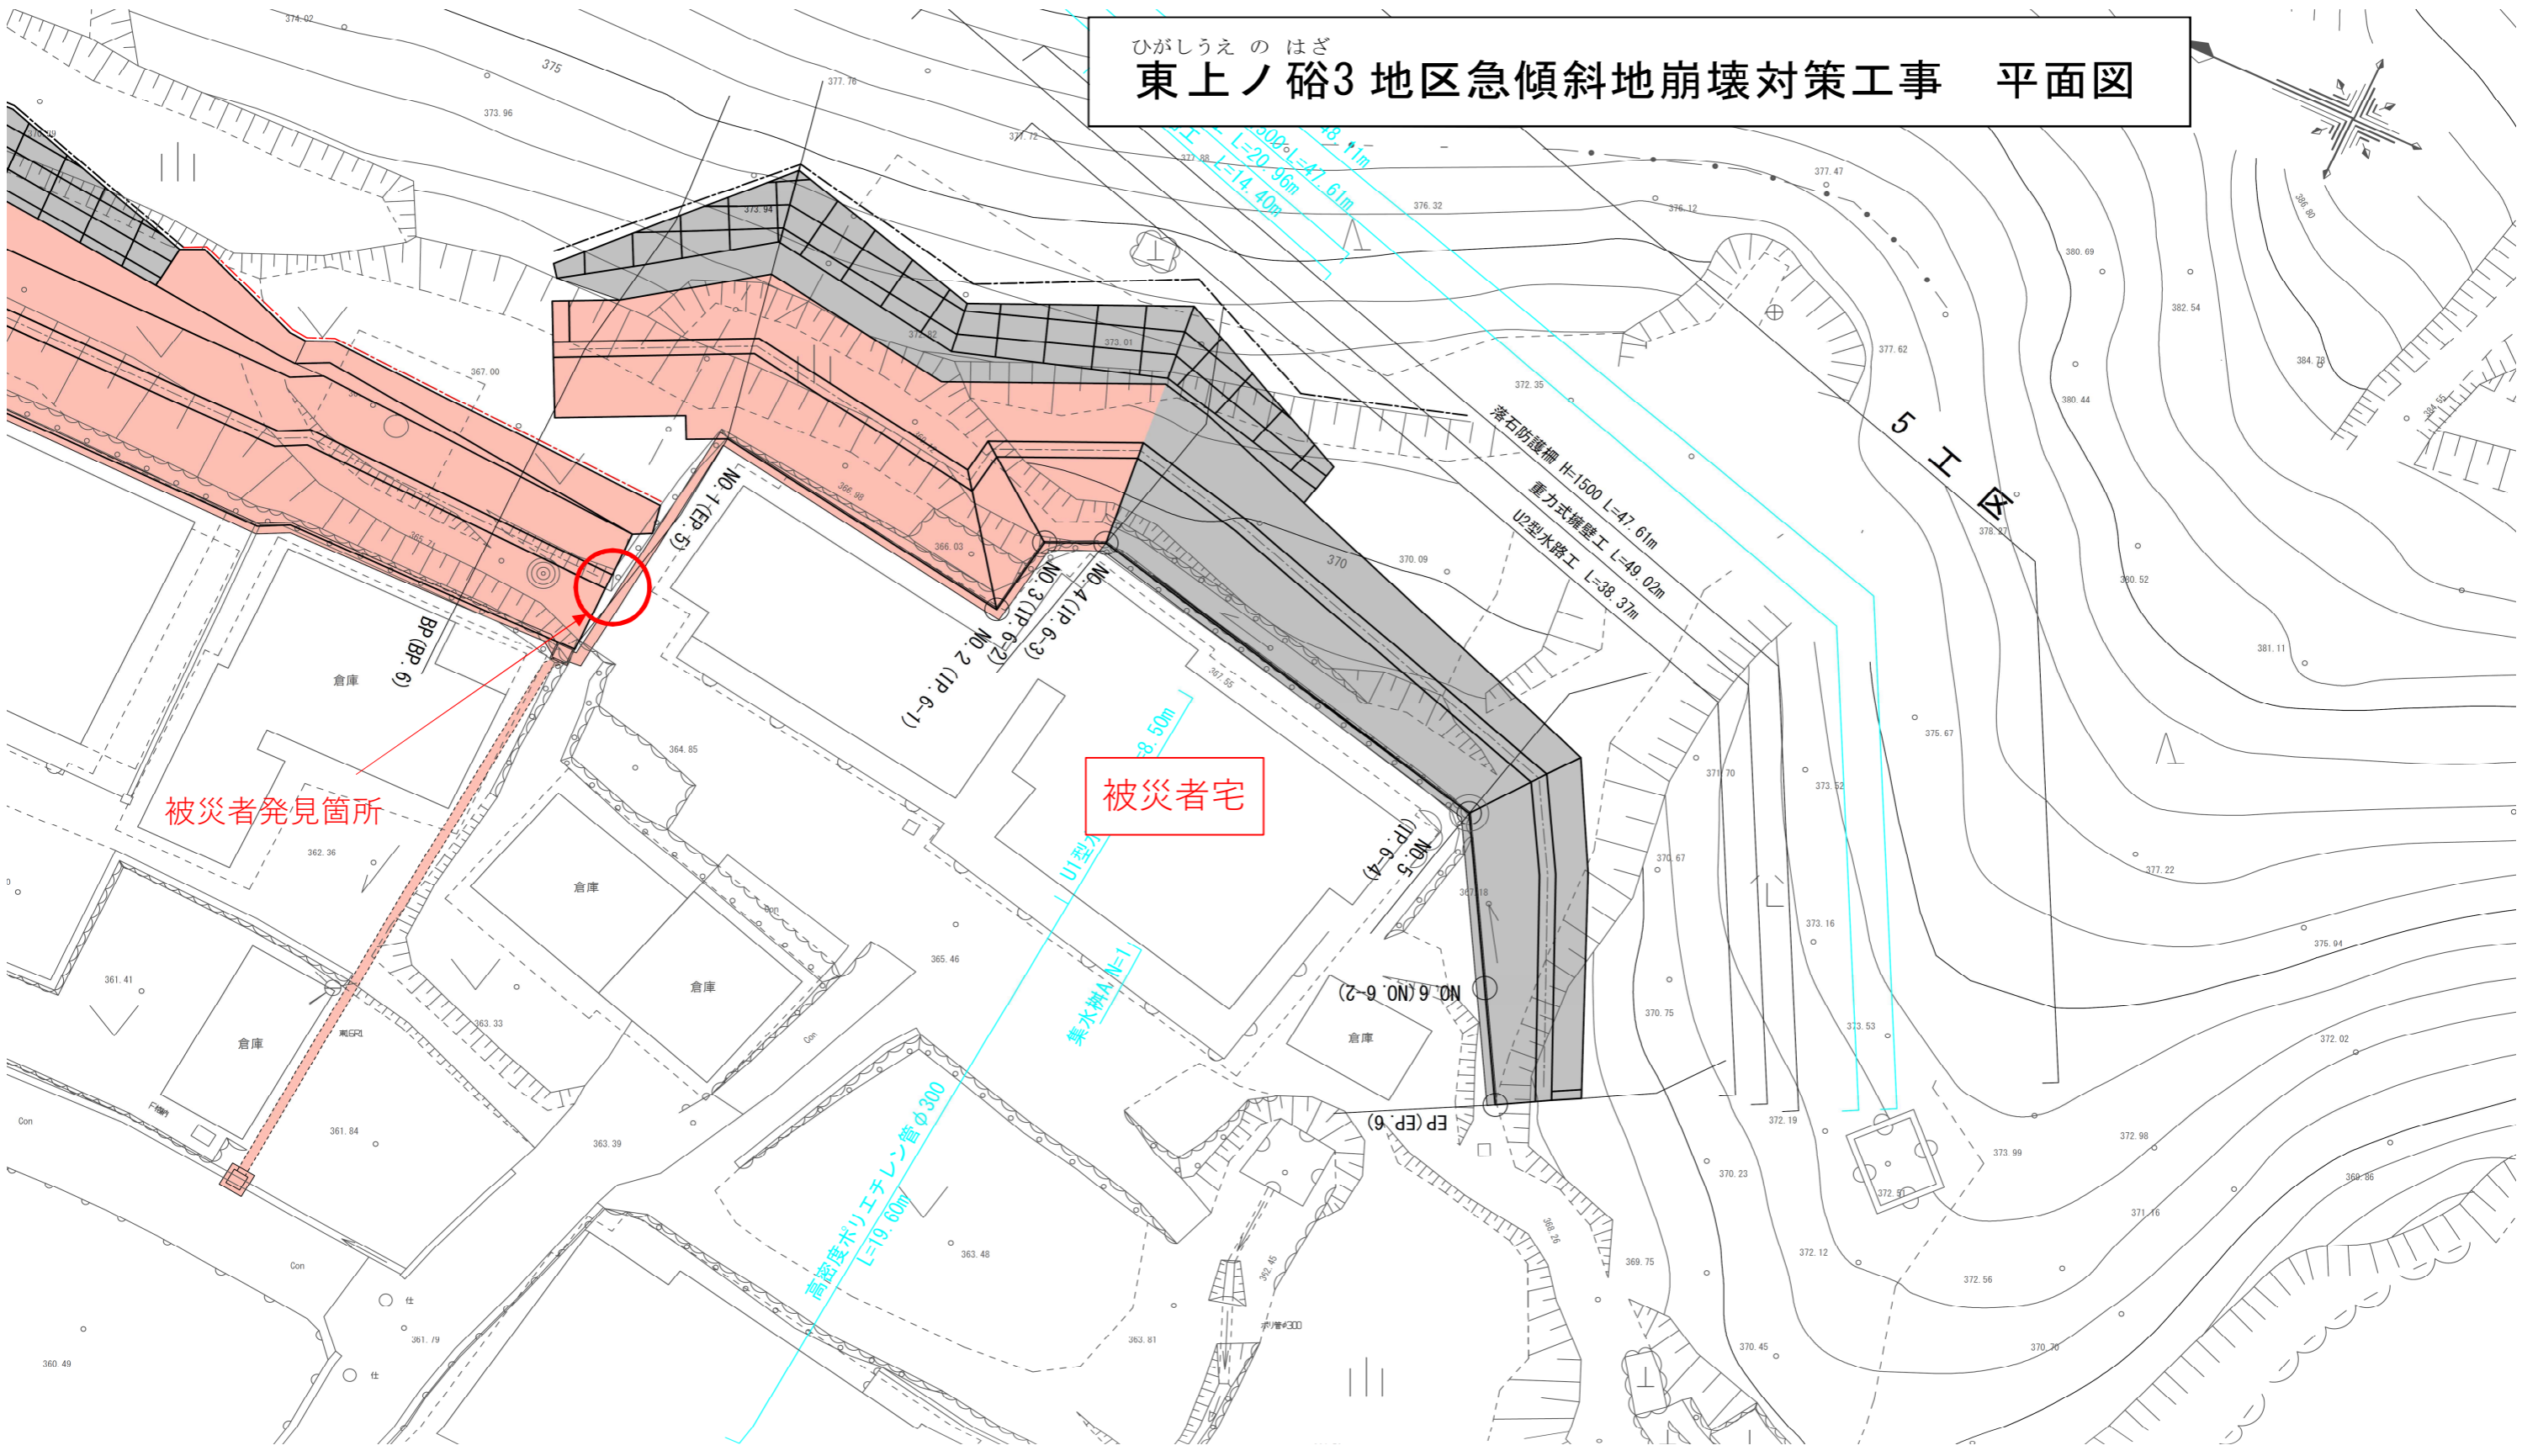
被災者発見箇所

被災者宅

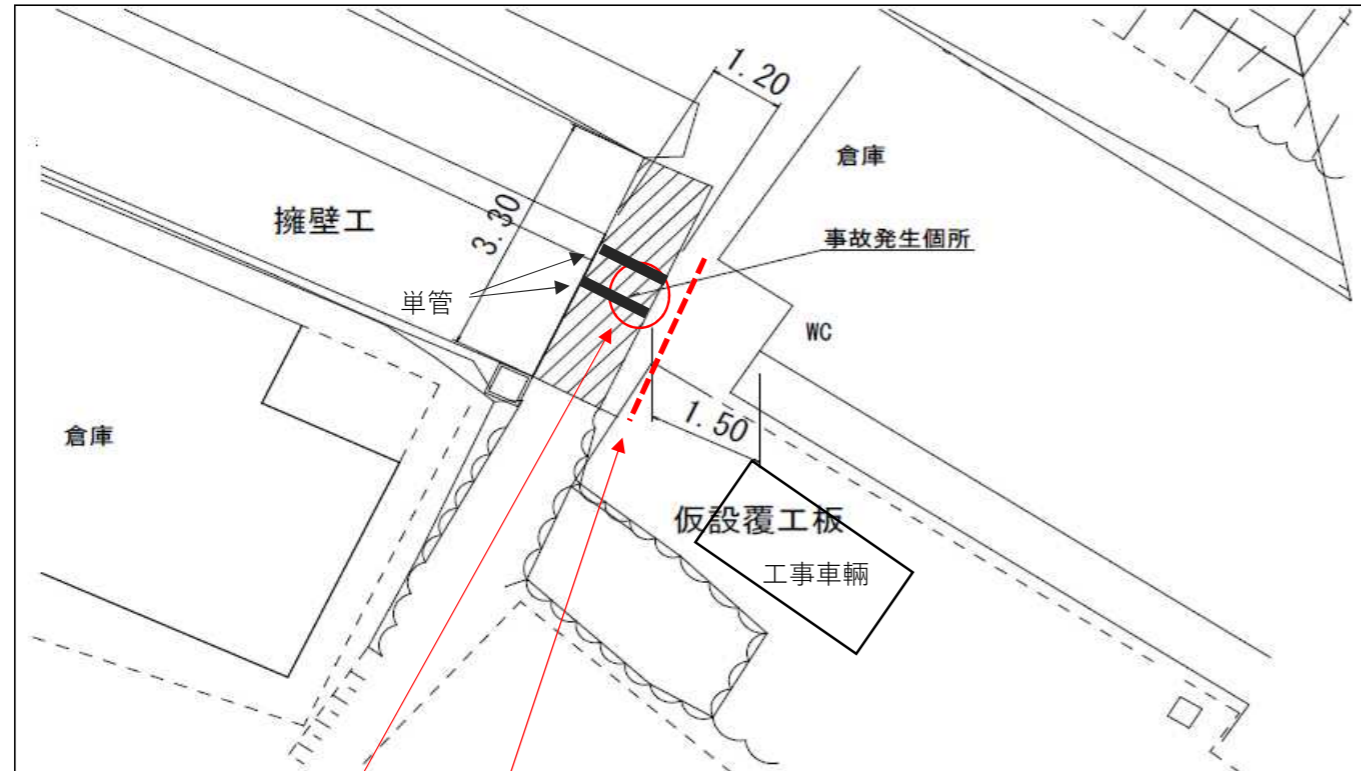
○平面図(拡大)

最終作業日(11月17日)後の開口部安全対策ができていなかった

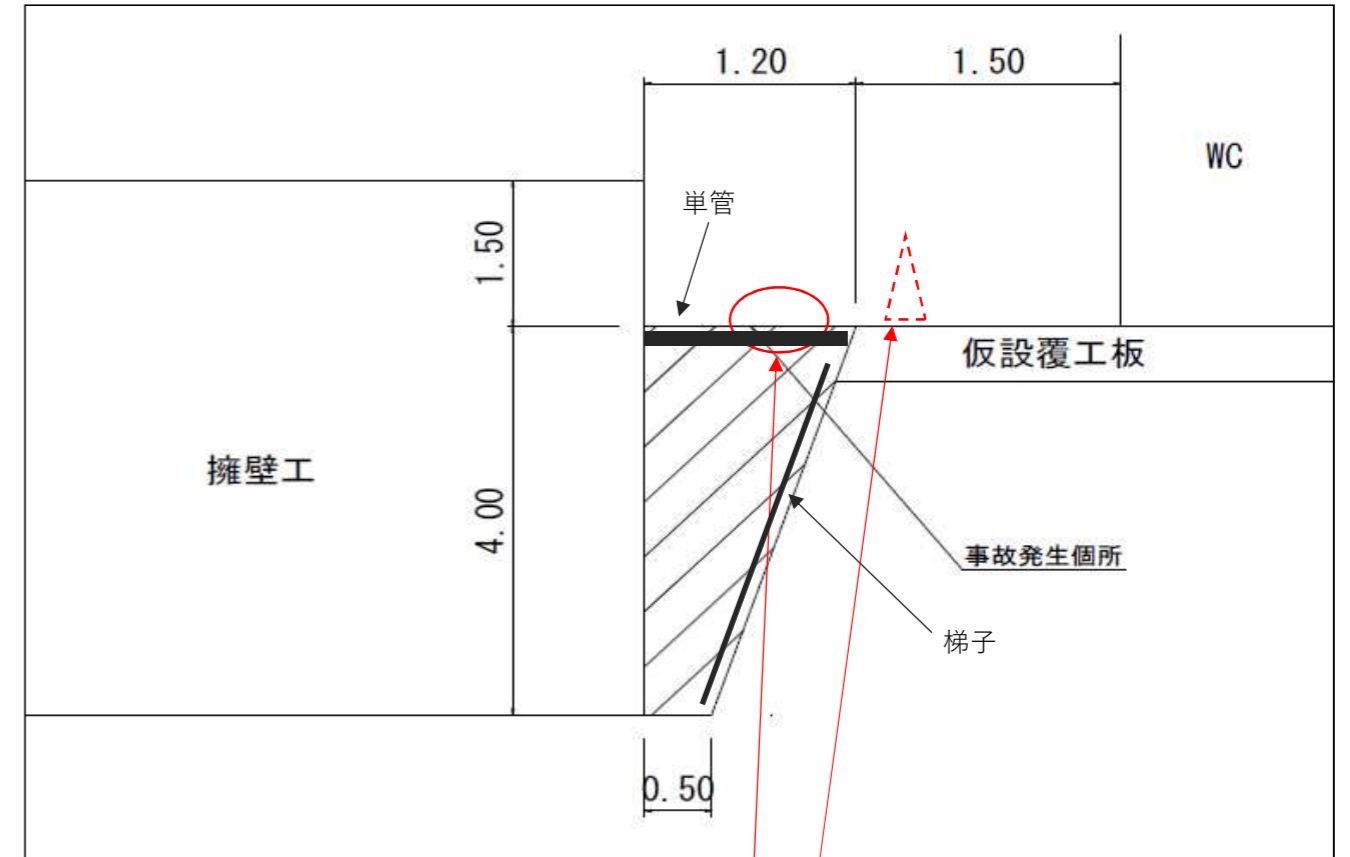
○断面図

転落場所

最終作業日(11月17日)後の開口部安全対策(単管バリケード)ができていなかった

単管部分で自重により圧迫され窒息に陥ったと推測

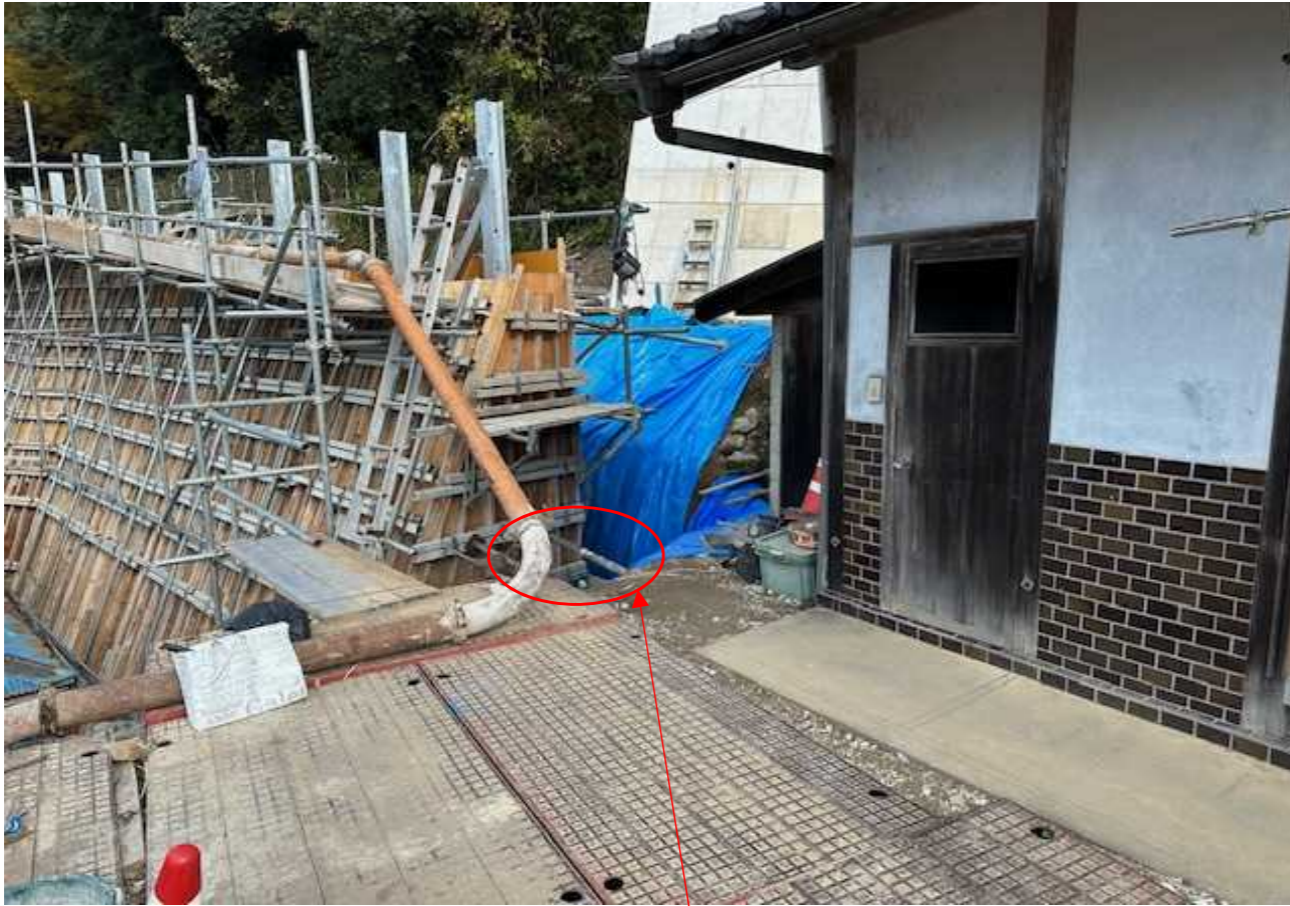
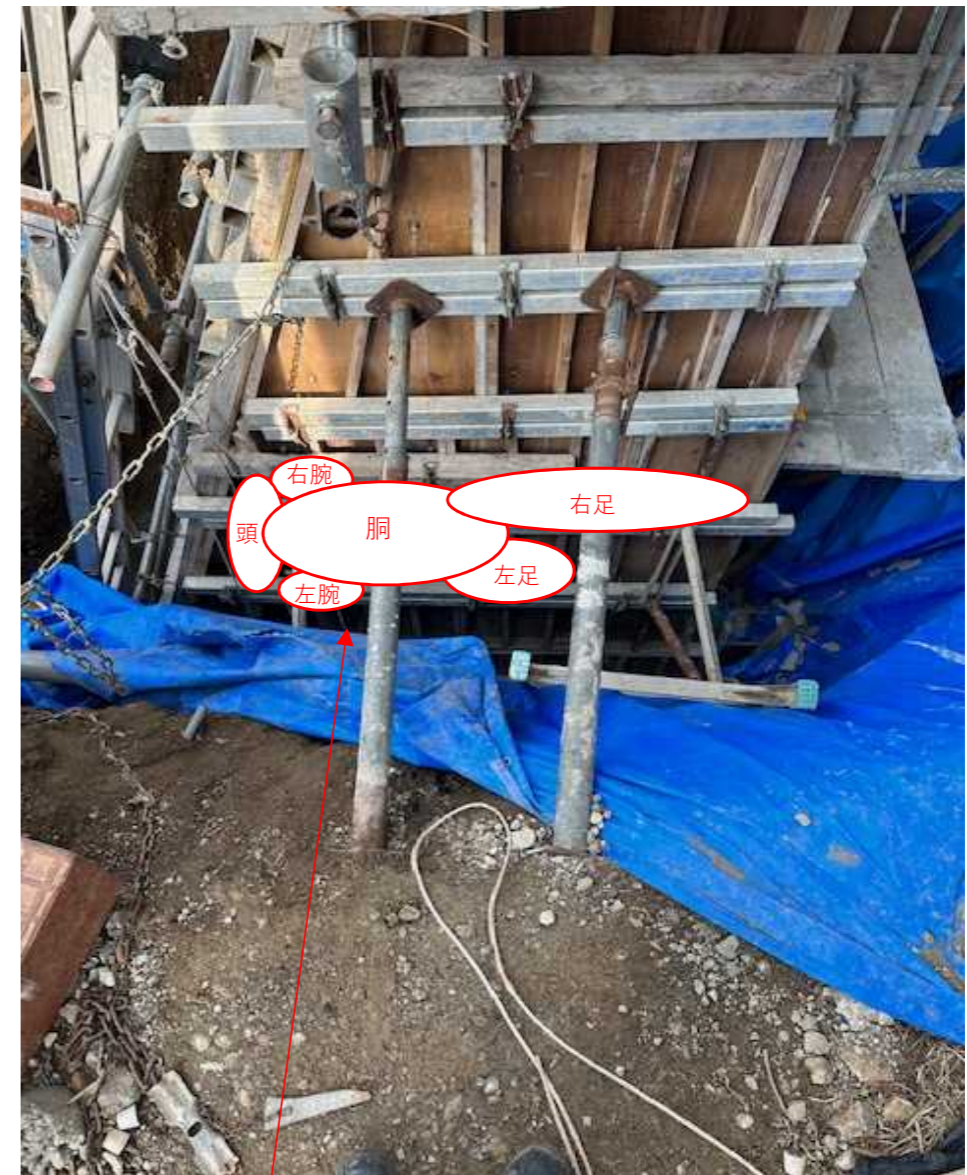
○現場状況写真

被災者発見場所

単管に腹部が乗ったうつぶせの状態で見
