# 令和4年度 技術力向上講習会

## － 労働災害の防止について －

# 本日の説明内容

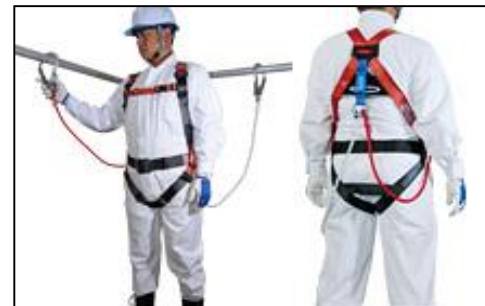
ハーネス型安全帯

墜落時の衝撃緩和のため、  
「ハーネス型安全帯」の採用を！

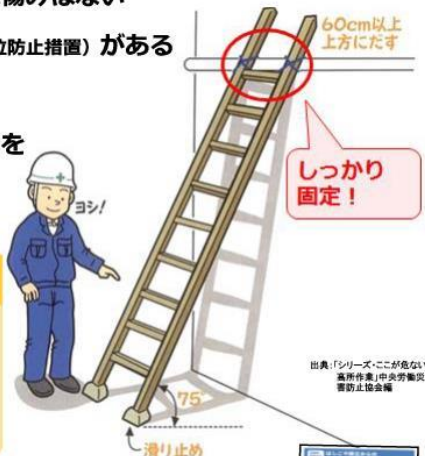
##### 移動はしご(安衛則第527条)

- 1 丈夫な構造
- 2 材料は著しい損傷、腐食等がない
- 3 幅は30cm以上
- 4 すべり止め措置の取付その他転位を防止するための必要な措置

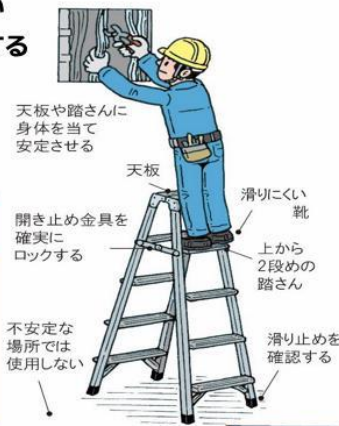
##### 脚立(安衛則第528条)

- 1 丈夫な構造
- 2 材料は著しい損傷、腐食等がない
- 3 脚と水平面との角度を75度以下とし、折りたたみ式のものは、角度を確実に保つための金具等を整える
- 4 踏み面は作業を安全に行うために必要な面積を有する

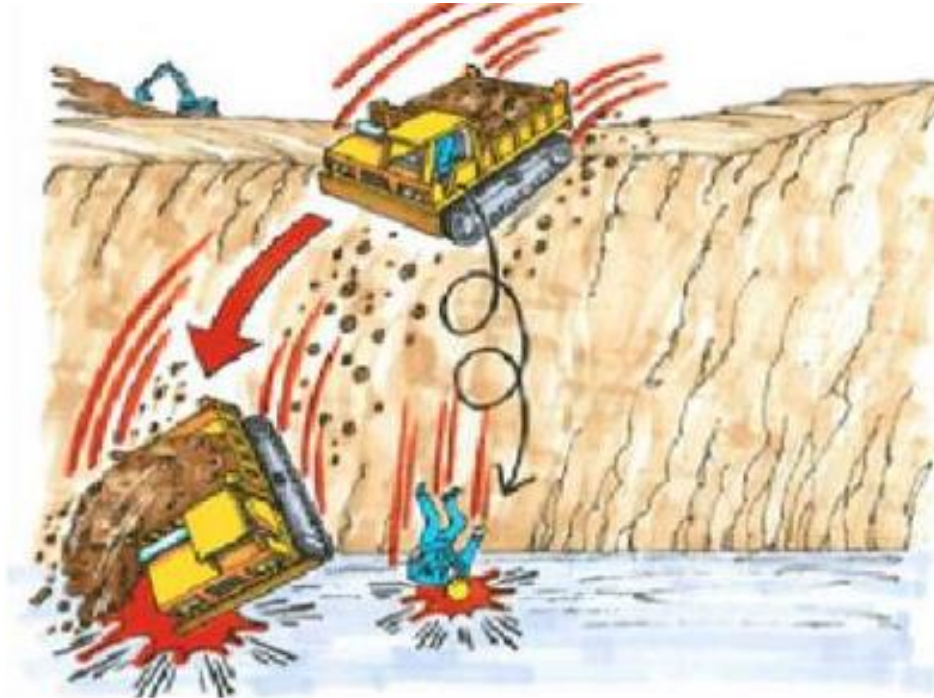
# 災害事例 1

不整地運搬車を運転中、路肩が崩れ、仮設通路に転落

## 発生状況

山留工事現場において、被災者は、シートパイルに玉掛け用の穴をあけるよう元請から指示された。

被災者は、穴を開けるためのガス溶接機材を積んだ不整地運搬車(最大積載量2.2トン)を運転し、作業場所まで移動しようとした。

運転の際、通路右側で他の業者がドラグ・ショベルを使用していたため、被災者はこれを避けようとして、路肩に寄ったところ路肩が崩れ、不整地運搬車とともに約3.45m下の仮設通路に転落し、車外へ放り出され死亡した。

- 1 崩れた仮設通路は地山ではなく、掘削したときにでた土を使った盛土で、ドラグ・ショベルの排土板で均したただけのもので、締固めはされていなかった
- 2 被災者は不整地運搬車の運転に関する資格を有していなかった。  
また、不整地運搬車を使用させる際に、事業者、元請が資格の確認、運転者の指名を行っておらず、被災者についても、技能講習修了証により確認を行わなかった。
- 3 運行経路について路肩からの転落を防止すること等適切な措置が講じられていなかった。
- 4 不整地運搬車およびドラグショベルを用いて作業を行うに当たり、十分な作業計画を定めていなかった。
- 5 各種作業を行う下請業者が混在していたが、労働災害の防止等について下請業者の自主管理に任せていた。

- 1 盛土について、締固め等の措置を十分に行う。
- 2 就業制限業務については、資格を確認のうえ有資格者に作業させること。
- 3 不整地運搬車を用いて作業を行うときは、当該機械が転落する危険を防止するため、必要な幅員を確保する、ガードレールを設置する、誘導者を配置し、その者に当該機械の誘導を行わせる等による措置を講じること。
- 4 不整地運搬車およびドラグショベルを用いて作業を行うときは、適切な作業計画を定め、関係作業者に周知すること。
- 5 各種作業を行う下請業者が混在している現場においては、元請として労働災害防止のための安全協議会の開催および連絡調整等を確実にすること。

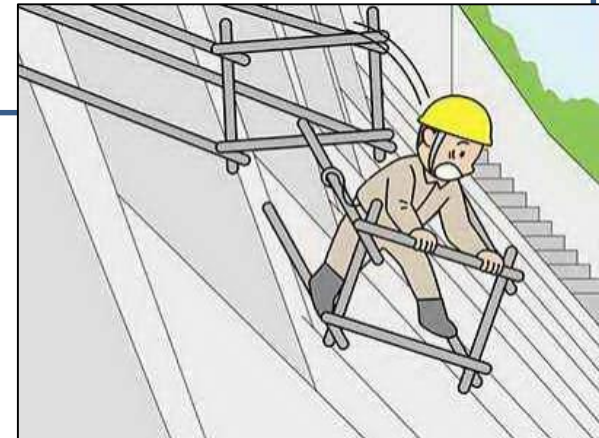
# 災害事例 2

墜落防止用の手すりの解体作業中、手すりと共に墜落

ダム建設工事現場の排水管工事において、被災者は擁壁上の手すりを撤去する作業を行っていた。

作業中、墜落制止用器具を掛けていた手すり(単管をクランプで固定し、口の字型にした囲い手すり)が倒壊し、被災者は手すりと共に約10m下の水路に墜落した。

- 1 建地と下さんの単管について、直交する単管同士の固定に用いたクランプの1つが、直交クランプでなく、自在クランプであったため、手すりは軽い力で倒れる状態であった。
- 2 建地と下さんの固定に自在クランプが使用されていることを、関係者が把握していなかった。
- 3 解体作業の開始から終了までの間、労働者の墜落の危険を防止するための措置を講じていなかった。

- 1 擁壁上に手すりを設置する作業において、あらかじめ作業方法を定めた作業計画を作成し、労働者に周知すること。
- 2 墜落制止用器具を使用させるための適切な取り付け設備を設け、これを使用させる等により、労働者が墜落する危険を防止するための措置を講じること。
