県道長井古座線 八郎山トンネル技術検討委員会

第1回委員会資料

令和5年9月8日

和歌山県県土整備部道路局道路建設課

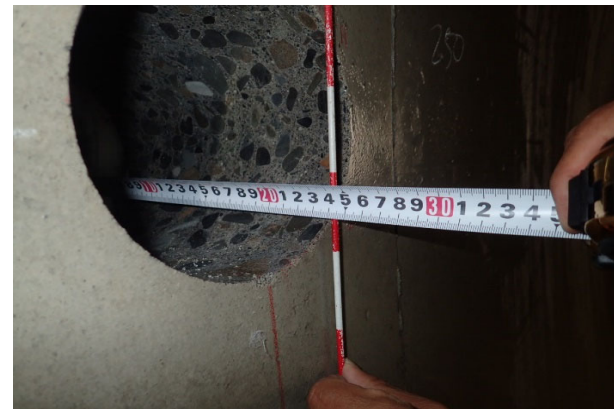
コア孔による覆工厚の確認

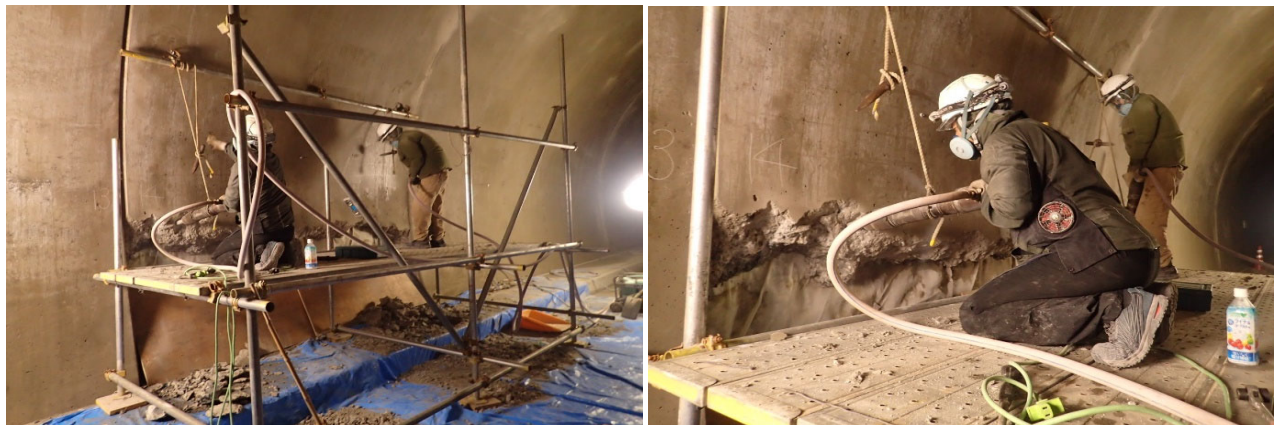
覆工コンクリートのはつり状況
