# 県道長井古座線 八郎山トンネル技術検討委員会

## 第7回委員会資料

令和8年3月18日

和歌山県県土整備部道路局道路建設課

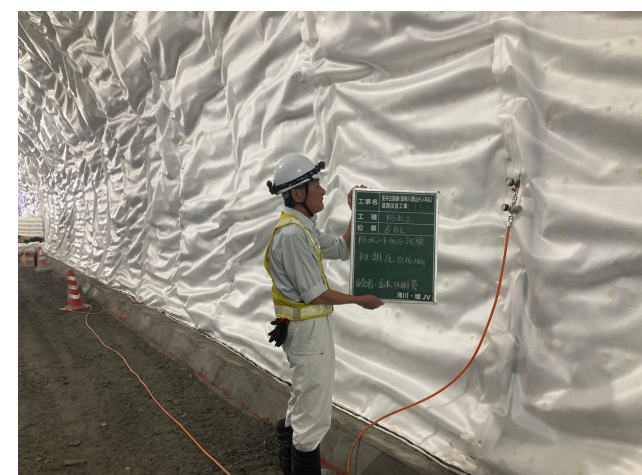
写真-3.31 防水工の加圧試験の立会確認

防水シートが破れないよう、ロックボルト頭部保護キャップにより防水シートの防護対策を行った。防水シートの接合面は、漏水のないよう溶着するとともに、加圧試験により溶着箇所を確認を行った。

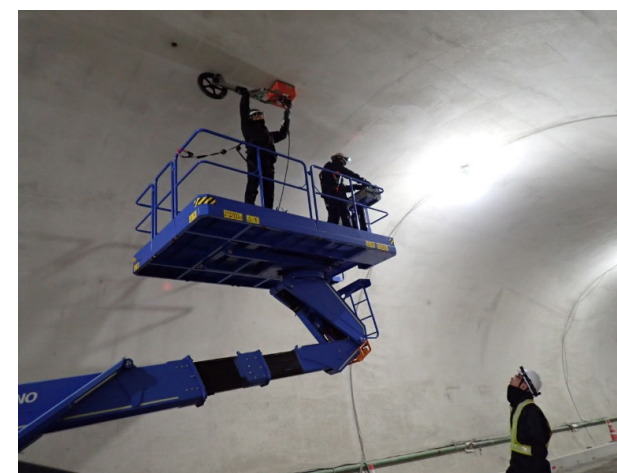
写真-3.33 覆工コンクリート天端部の調査状況

覆工コンクリート完了後、図-3.6に示す11測線にて、地中レーダ探査機器を用いた覆工コンクリートの厚さ及び空洞の調査を実施した。レーダ探査解析から得られたデータを元にした覆工厚分布図を次ページ図-3.7に示す。
