添付資料①

現場状況写真

被災者が墜落するまでの流れ

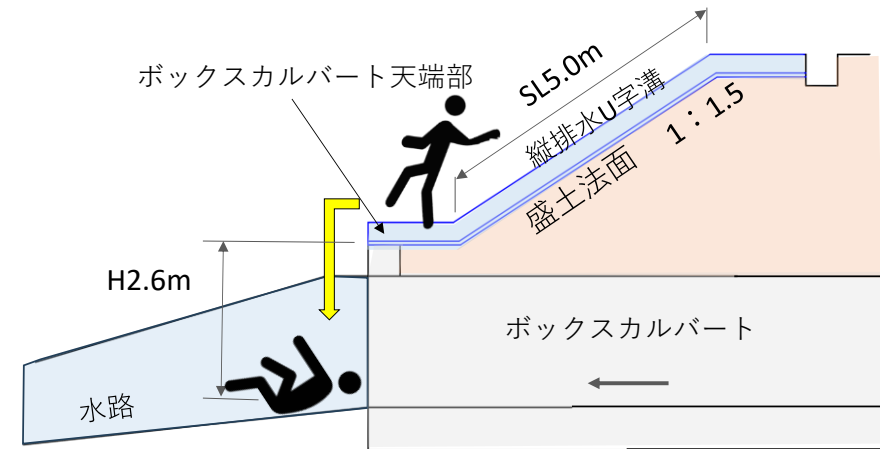
断面図（縦排水溝部）

●法面下部のボックスカルバート天端から縦排水U字溝の出来形確認及び写真撮影を行うため、縦排水U字溝を掴みながら、ゆっくり法面を降りていた。

●法面下部からSL0.5m付近でU字溝から手を離した際に滑ってバランスを崩す。

●ボックスカルバート天端部で踏みとどまらず、墜落し両足かかとで着地。痛みで立ち上がれず、座った状態で待機。
