平成30年7月豪雨の概要(近畿管内)

《第7報》

平成30年7月25日

国土交通省 近畿地方整備局
河川部

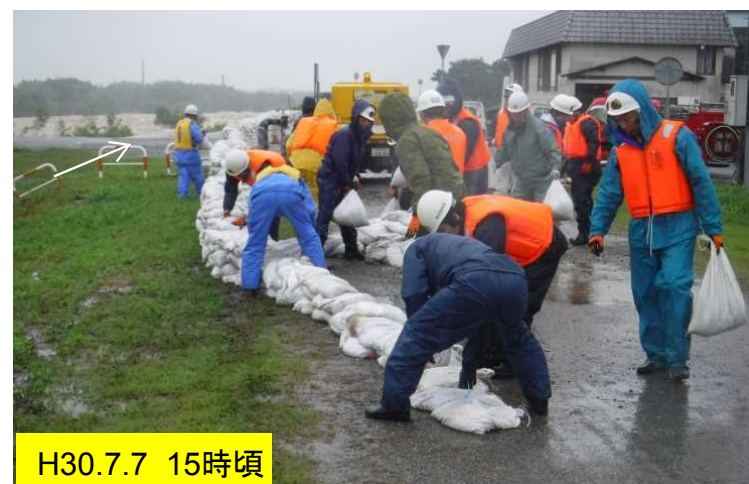
積み土のう工実施状況

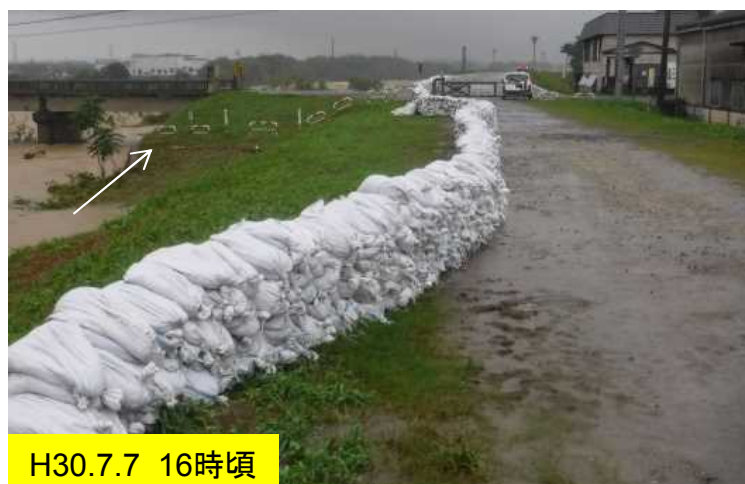
積み土のう工完了

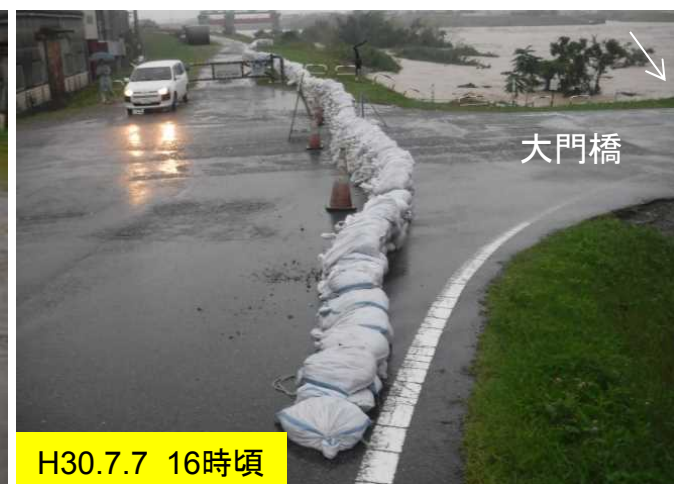
積み土のう工完了
