# 県道長井古座線 八郎山トンネル技術検討委員会

## 第2回委員会資料

令和5年11月10日

和歌山県県土整備部道路局道路建設課

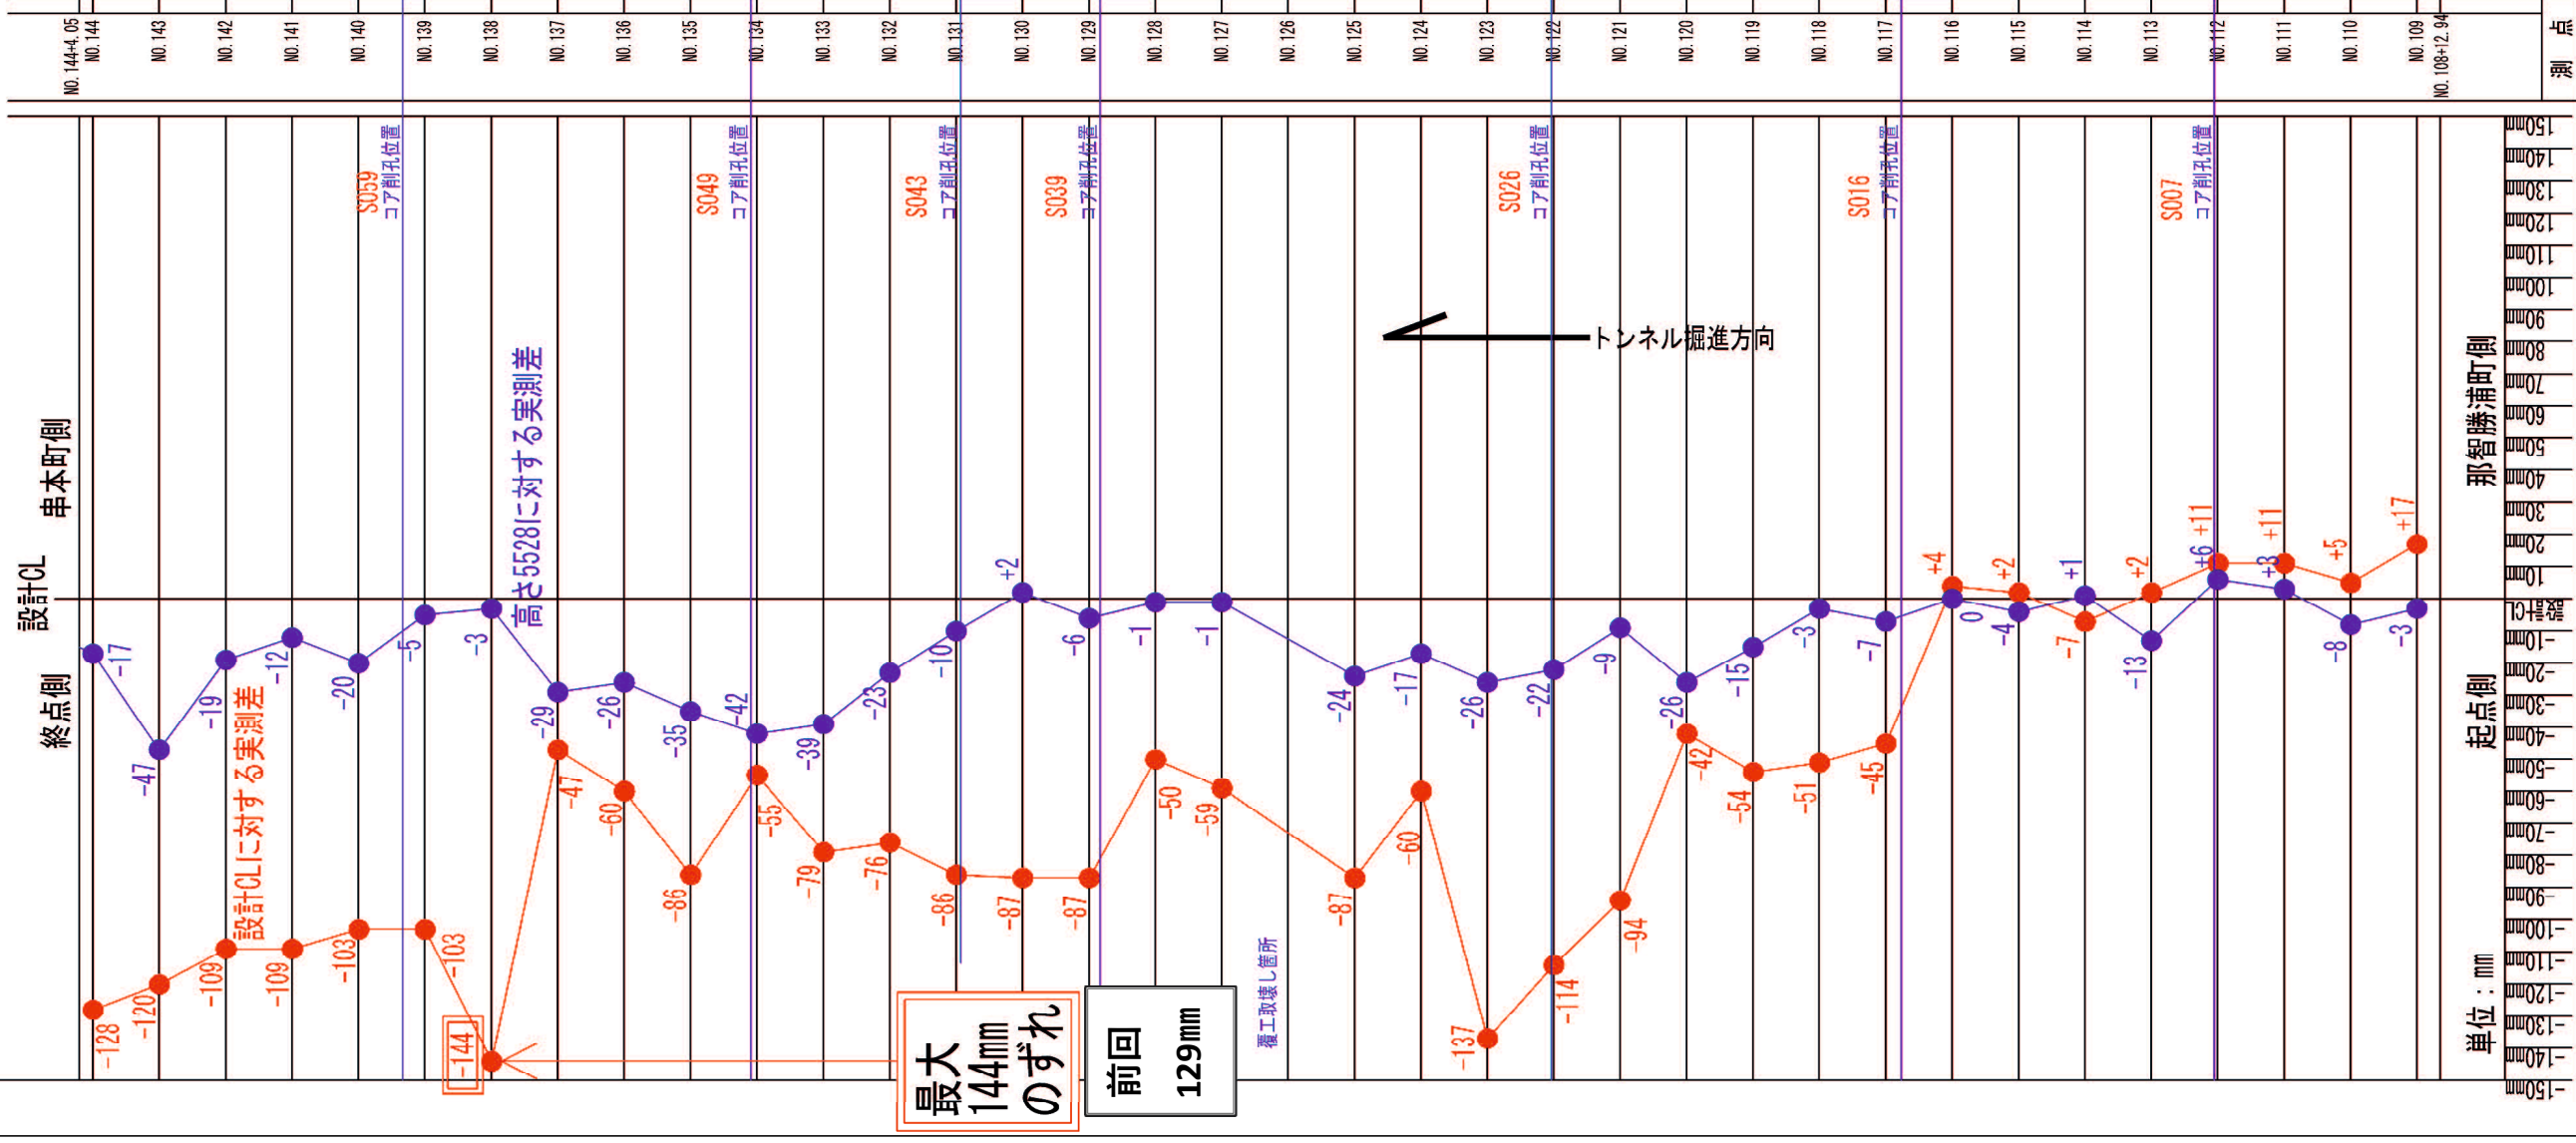
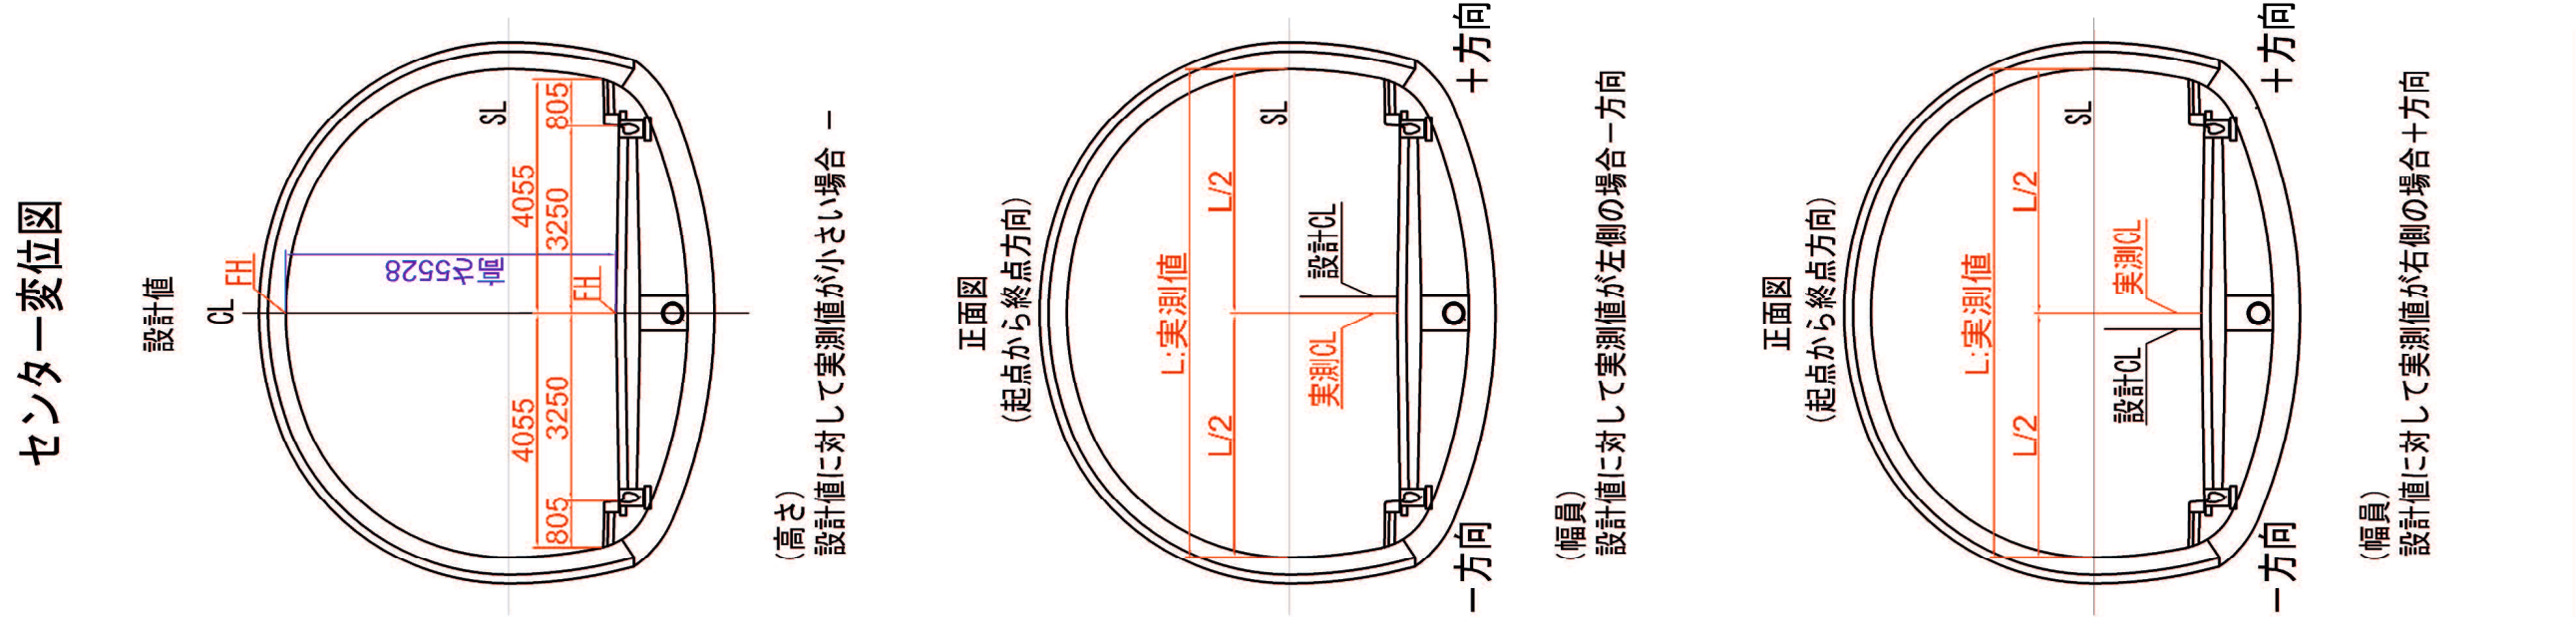
# トンネル内の法線測量結果

No.	調査項目	調査内容	取り纏め資料	結果概要
2.1	トンネル内空断面計測 (3次元測量)	・トンネル坑外の基準点からトンネル内に補助基準点を設置し、LSを用いて計測した結果を3次元点群処理して横断面図等を作成する。	・3D点群データ(平面線形、標高のチェック、横断面のチェック資料)	・出来形センターは、設計センターに対してNo.138付近で左側に144mm、No.109付近で右側に17mmずれている。 ・舗装高がNo.143付近で-47mm、No.112付近で+6mmの不整合が生じている。

- トンネルセンターの線形と標高について、設計値と3次元測量で計測した数値を比較（前回；第1回委員会資料は、メジャーで計測）

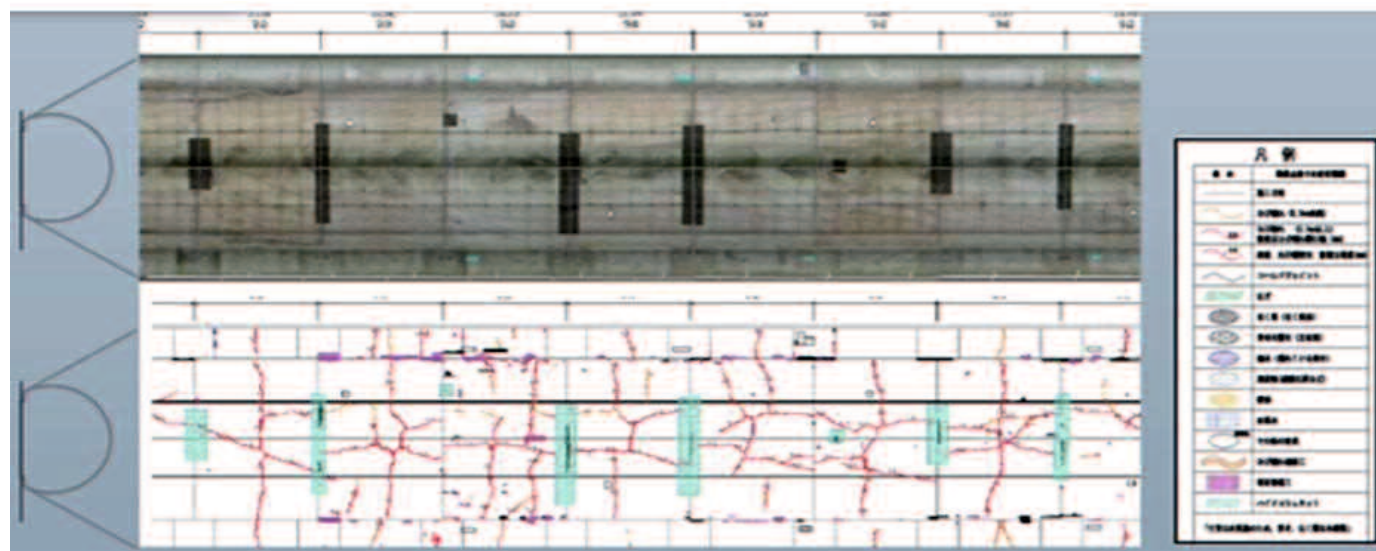
変状図作成

覆工厚が薄いS064でも、特に目立ったひび割れ等の変状は発生していない。打設ムラ等は、覆工展開画像でも確認できる。

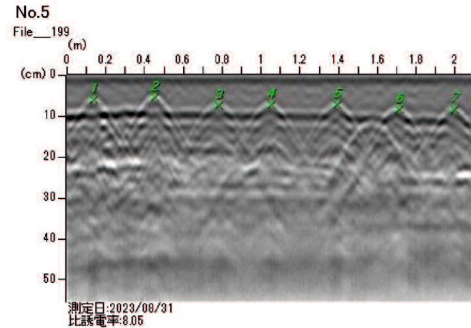
ポイント(File 199)

□ : 出来形規格値外を示す。

ポイントNo.	1	2	3	4	5	6	7	設計間隔
距離(m)	0.135	0.450	0.780	1.050	1.390	1.710	1.995	0.300
かぶり(mm)	58	52	72	71	70	82	83	平均間隔
間隔(m)	-	0.315	0.330	0.270	0.340	0.320	0.285	0.310

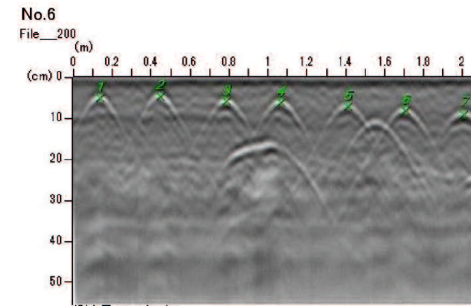
ポイント(File 200)

ポイントNo.	1	2	3	4	5	6	7	設計間隔
距離(m)	0.135	0.445	0.785	1.065	1.410	1.705	2.005	0.300
かぶり(mm)	49	45	56	60	70	79	87	平均間隔
間隔(m)	-	0.310	0.340	0.280	0.345	0.295	0.300	0.312

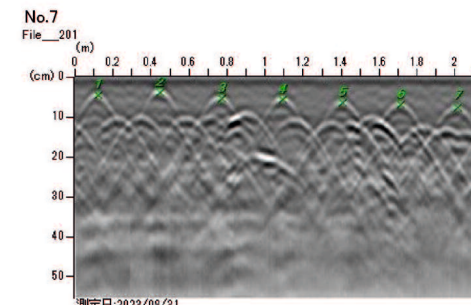
ポイント(File 201)

ポイントNo.	1	2	3	4	5	6	7	設計間隔
距離(m)	0.115	0.445	0.770	1.090	1.405	1.710	2.010	0.300
かぶり(mm)	43	37	52	54	62	67	75	平均間隔
間隔(m)	-	0.330	0.325	0.320	0.315	0.305	0.300	0.316

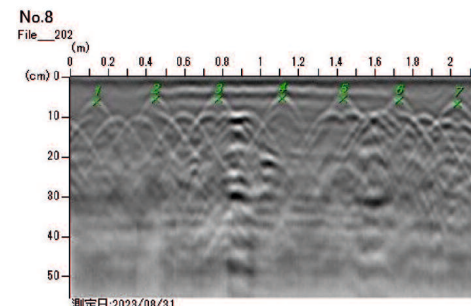
ポイント(File 202)

ポイントNo.	1	2	3	4	5	6	7	設計間隔
距離(m)	0.135	0.445	0.775	1.110	1.430	1.725	2.030	0.300
かぶり(mm)	61	54	54	52	54	57	66	平均間隔
間隔(m)	-	0.310	0.330	0.335	0.320	0.295	0.305	0.316

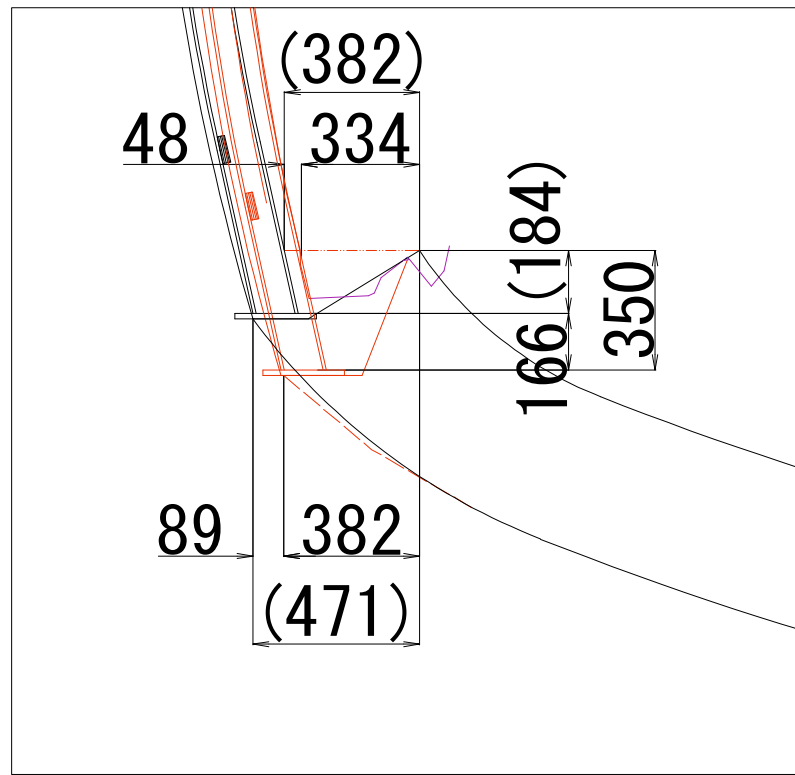
左側

・ S 0 3 1 - 2 断面では、鋼製支保工の継手が、天端が約100mm左にずれて、S L では約200mm下方にずれている。更に S L 高では、施工済みの支保工前面幅が設計幅よりも370mm狭い状況となっている。

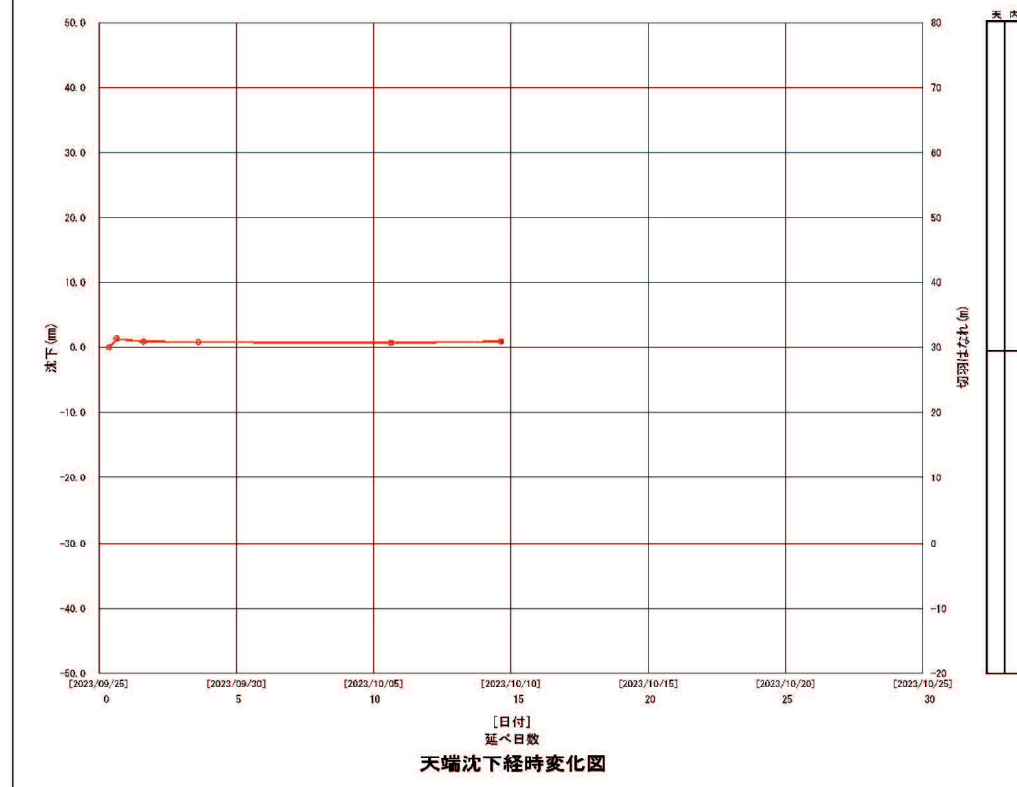
S055

・内空変位・沈下測定結果；内空変位や天端沈下の兆候は確認されていない。

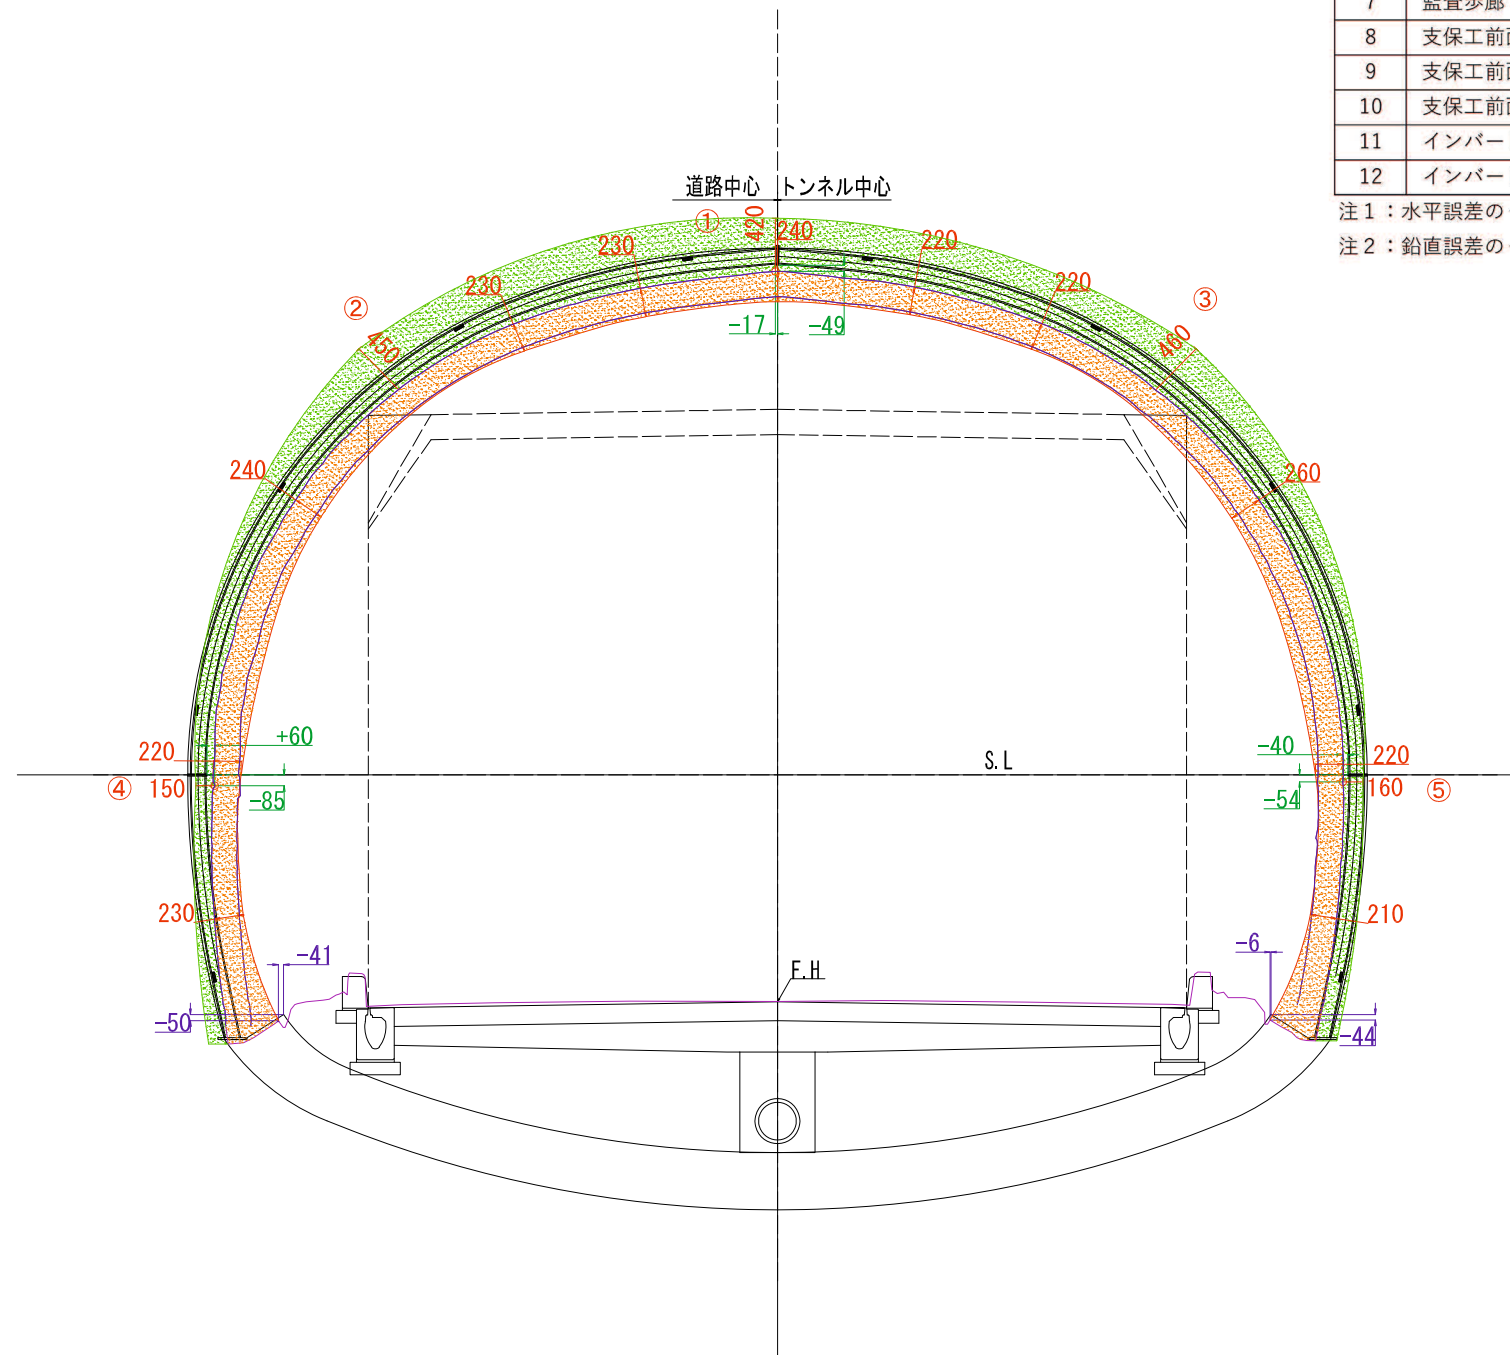
# 支保工形状断面図 (3) S=1:30

断面 DI-b-1  
S014-3  
NO. 115+12.023

No.	項目	誤差		備考
		水平	鉛直	
1	トンネル中心	-	-	
2	道路中心	-	-	
3	舗装中心	-	-	
4	道路端 (右)	-	-	側溝と縁石の交点
5	道路端 (左)	-	-	側溝と縁石の交点
6	監査歩廊 (右端)	-	-	
7	監査歩廊 (左端)	-	-	
8	支保工前面 (右端)	-40	-54	覆工撤去箇所のみ
9	支保工前面 (左端)	+60	-85	覆工撤去箇所のみ
10	支保工前面 (天端)	-17	-49	覆工撤去箇所のみ
11	インバート (右端)	-6	-44	覆工撤去箇所のみ
12	インバート (左端)	-41	-50	覆工撤去箇所のみ

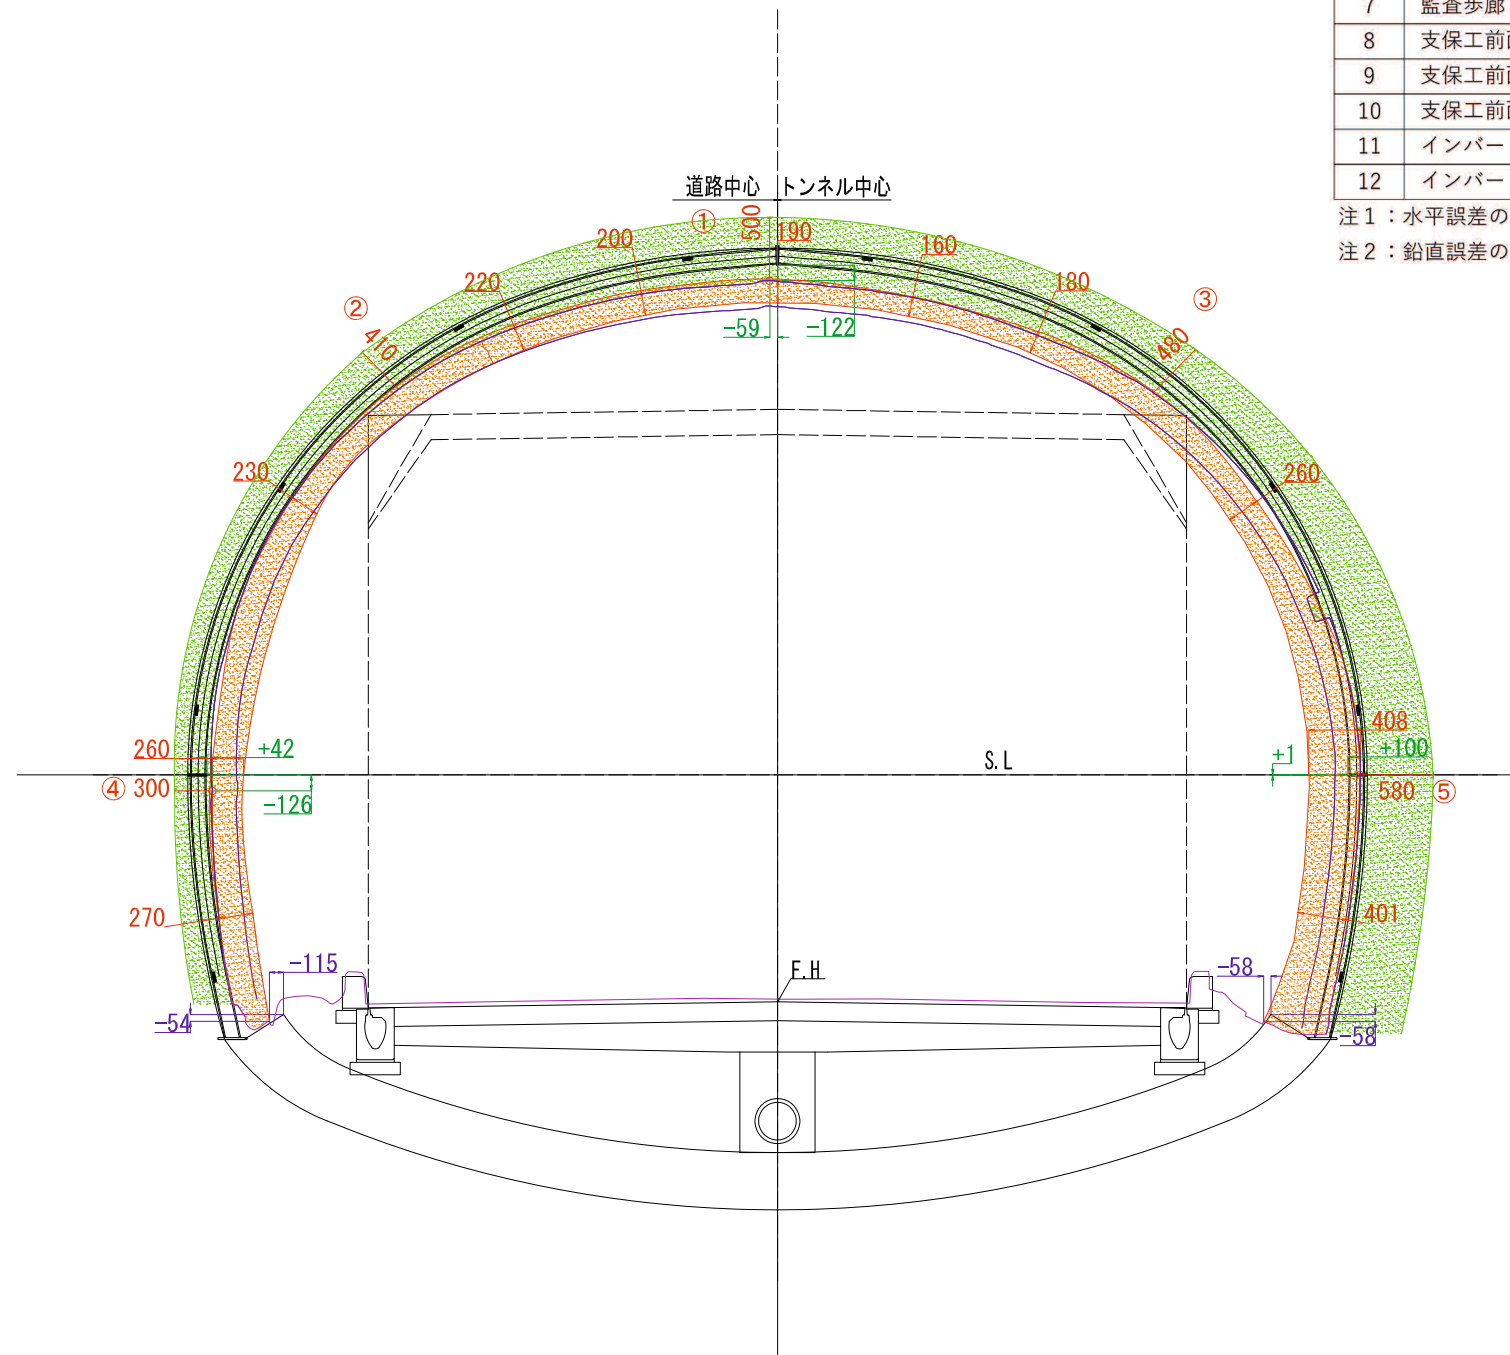
# 支保工形状断面図 (6) S=1:30

断面 DI-b-1  
S021-3  
NO. 119+12.661

No.	項目	誤差		備考
		水平	鉛直	
1	トンネル中心	-	-	
2	道路中心	-	-	
3	舗装中心	-	-	
4	道路端 (右)	-	-	側溝と縁石の交点
5	道路端 (左)	-	-	側溝と縁石の交点
6	監査歩廊 (右端)	-	-	
7	監査歩廊 (左端)	-	-	
8	支保工前面 (右端)	+100	+1	覆工撤去箇所のみ
9	支保工前面 (左端)	+42	-126	覆工撤去箇所のみ
10	支保工前面 (天端)	-59	-122	覆工撤去箇所のみ
11	インパート (右端)	-58	-58	覆工撤去箇所のみ
12	インパート (左端)	-115	-54	覆工撤去箇所のみ

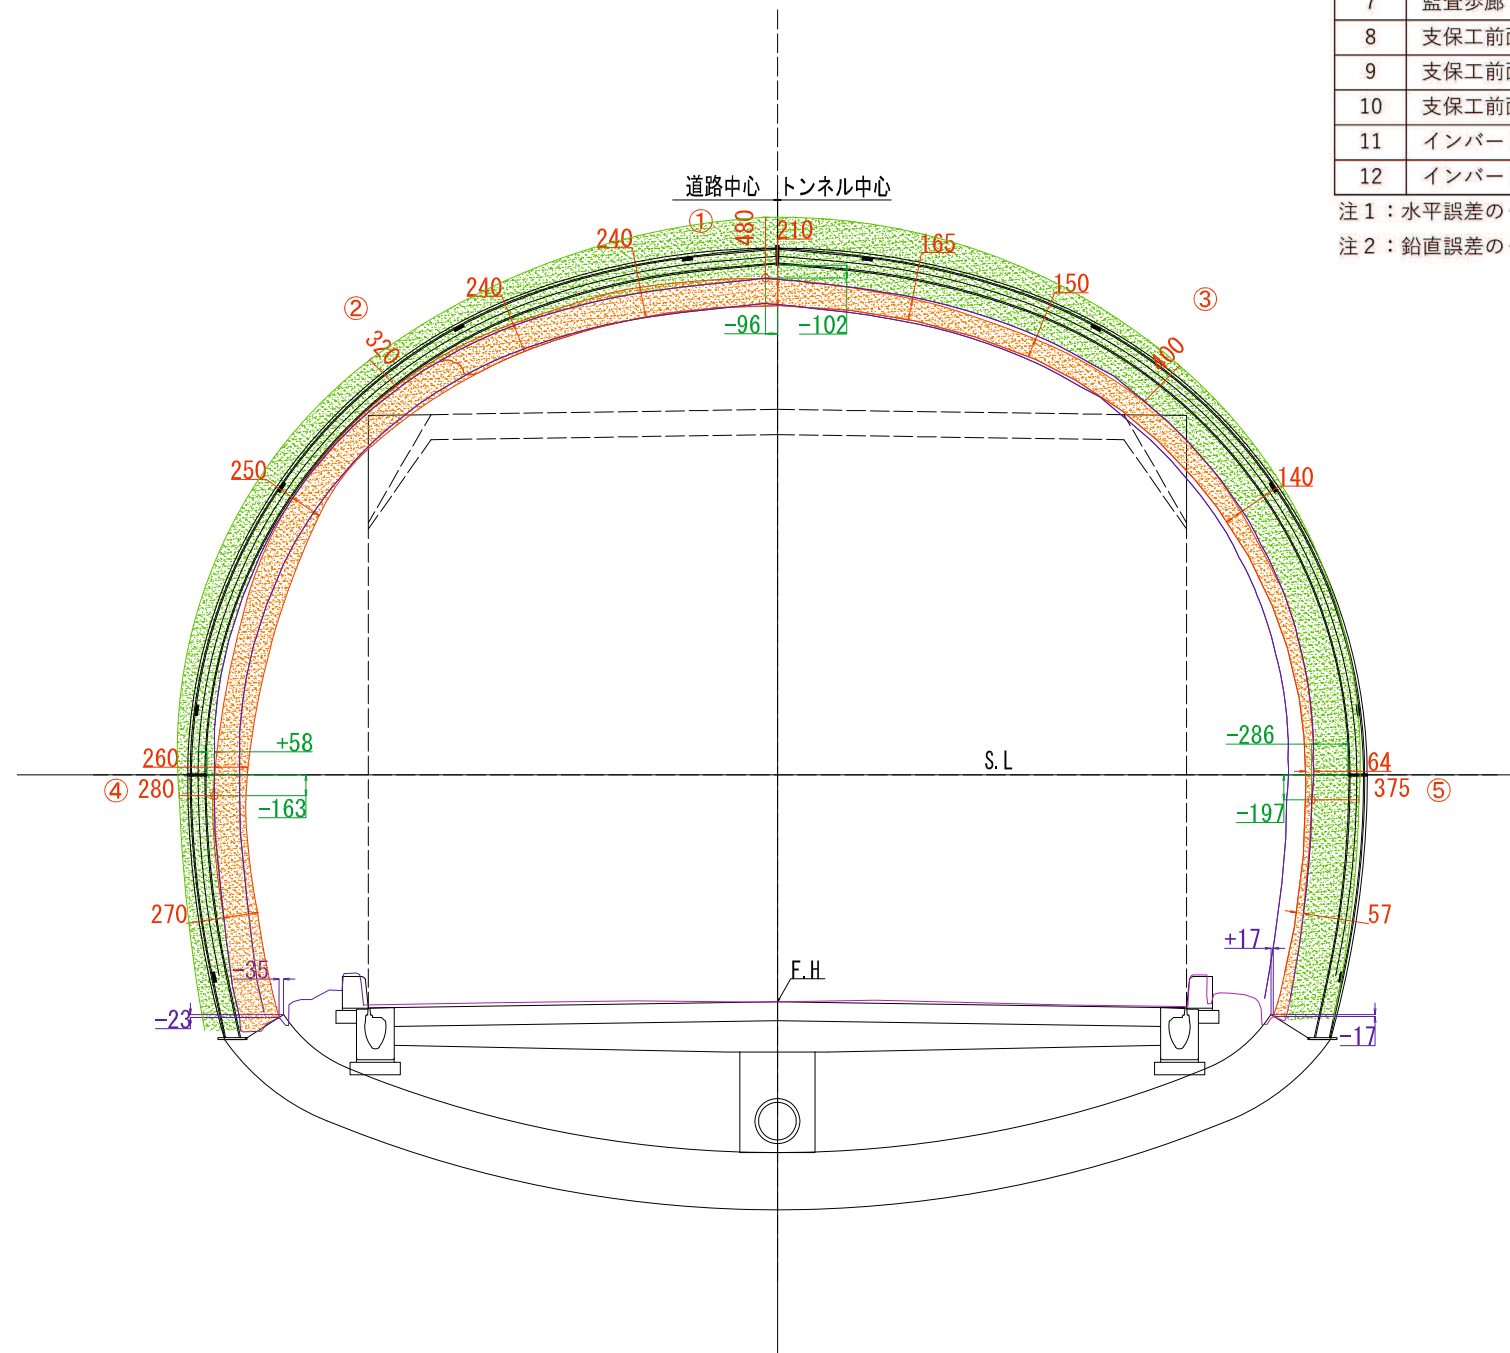
# 支保工形状断面図 (9) S=1:30

断面 DI-b-1  
S031-3  
NO. 124+10.729

No.	項目	誤差		備考
		水平	鉛直	
1	トンネル中心	-	-	
2	道路中心	-	-	
3	舗装中心	-	-	
4	道路端 (右)	-	-	側溝と縁石の交点
5	道路端 (左)	-	-	側溝と縁石の交点
6	監査歩廊 (右端)	-	-	
7	監査歩廊 (左端)	-	-	
8	支保工前面 (右端)	-286	-197	覆工撤去箇所のみ
9	支保工前面 (左端)	+58	-163	覆工撤去箇所のみ
10	支保工前面 (天端)	-96	-102	覆工撤去箇所のみ
11	インバート (右端)	+17	-17	覆工撤去箇所のみ
12	インバート (左端)	-35	-23	覆工撤去箇所のみ

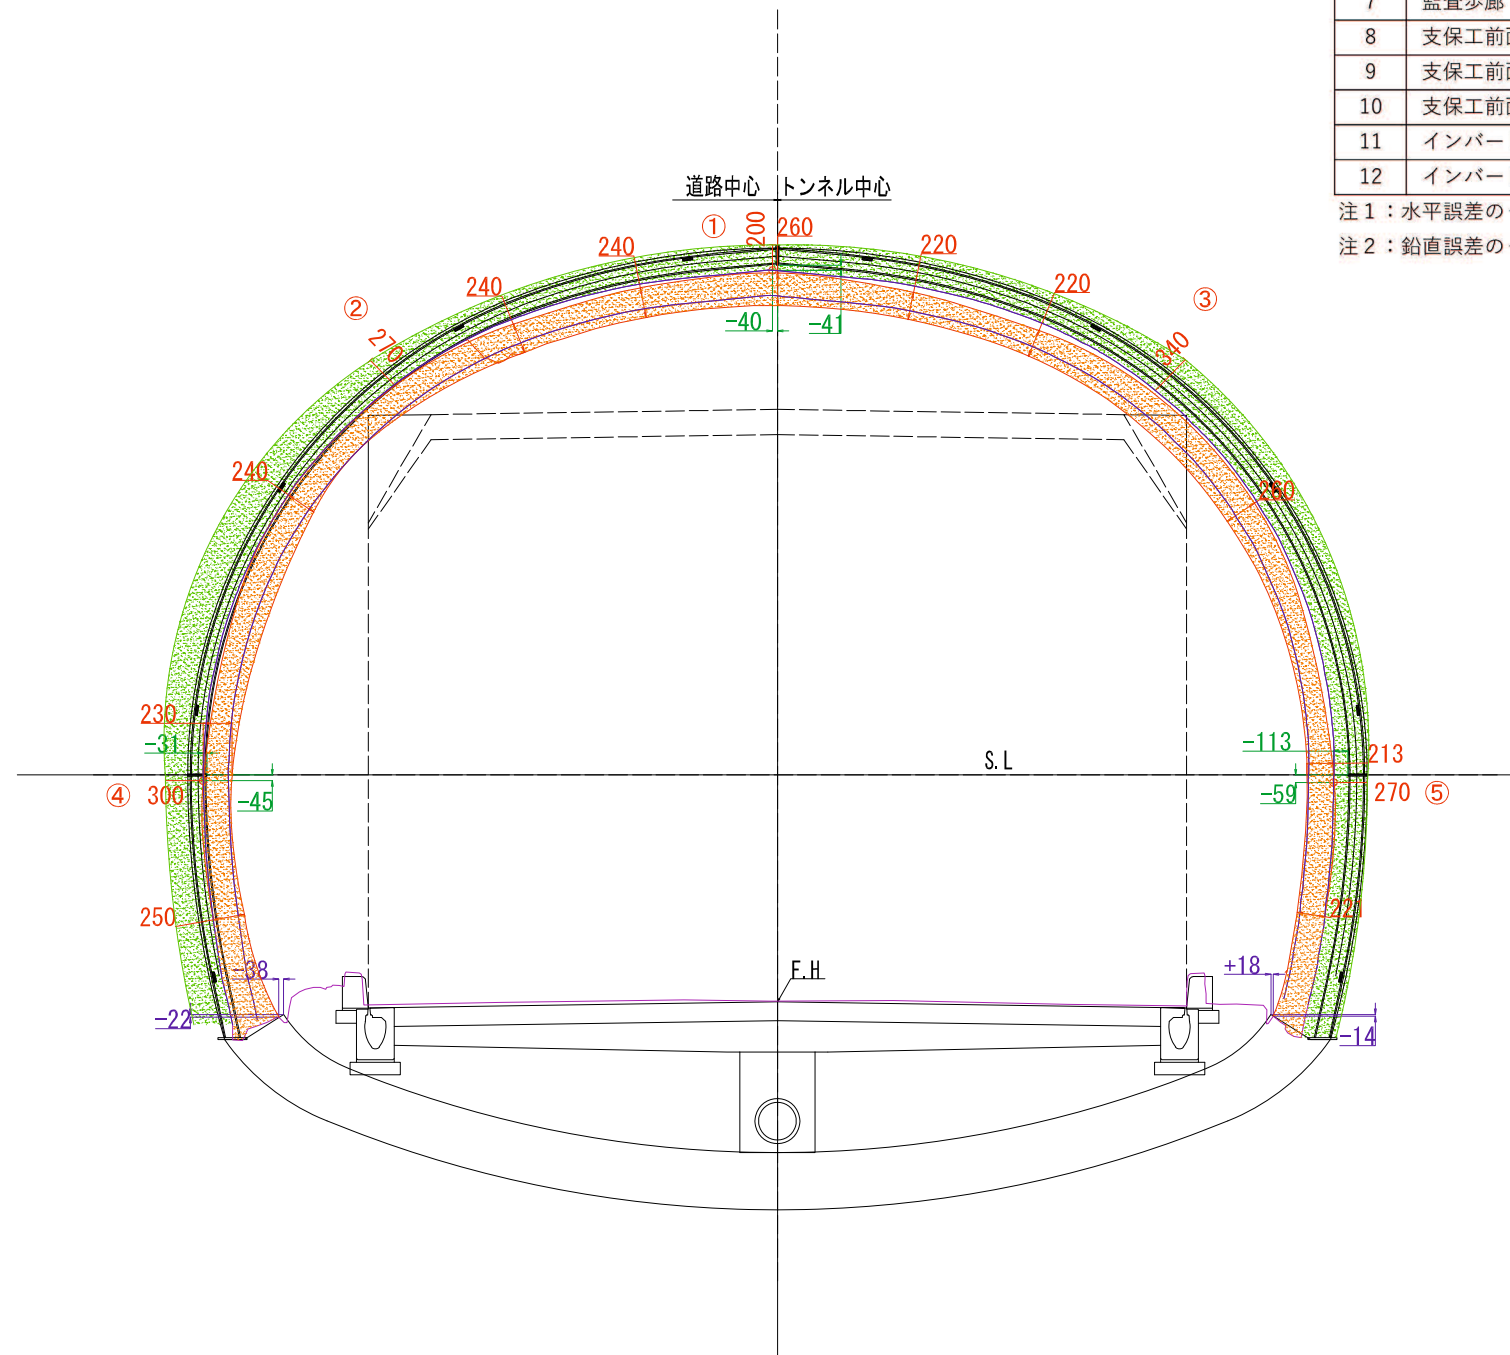
# 支保工形状断面図 (12) S=1:30

S034-3  
NO. 126+1.702

No.	項目	誤差		備考
		水平	鉛直	
1	トンネル中心	-	-	
2	道路中心	-	-	
3	舗装中心	-	-	
4	道路端 (右)	-	-	側溝と縁石の交点
5	道路端 (左)	-	-	側溝と縁石の交点
6	監査歩廊 (右端)	-	-	
7	監査歩廊 (左端)	-	-	
8	支保工前面 (右端)	-113	-59	覆工撤去箇所のみ
9	支保工前面 (左端)	-31	-45	覆工撤去箇所のみ
10	支保工前面 (天端)	-40	-41	覆工撤去箇所のみ
11	インバート (右端)	+18	-14	覆工撤去箇所のみ
12	インバート (左端)	-38	-22	覆工撤去箇所のみ

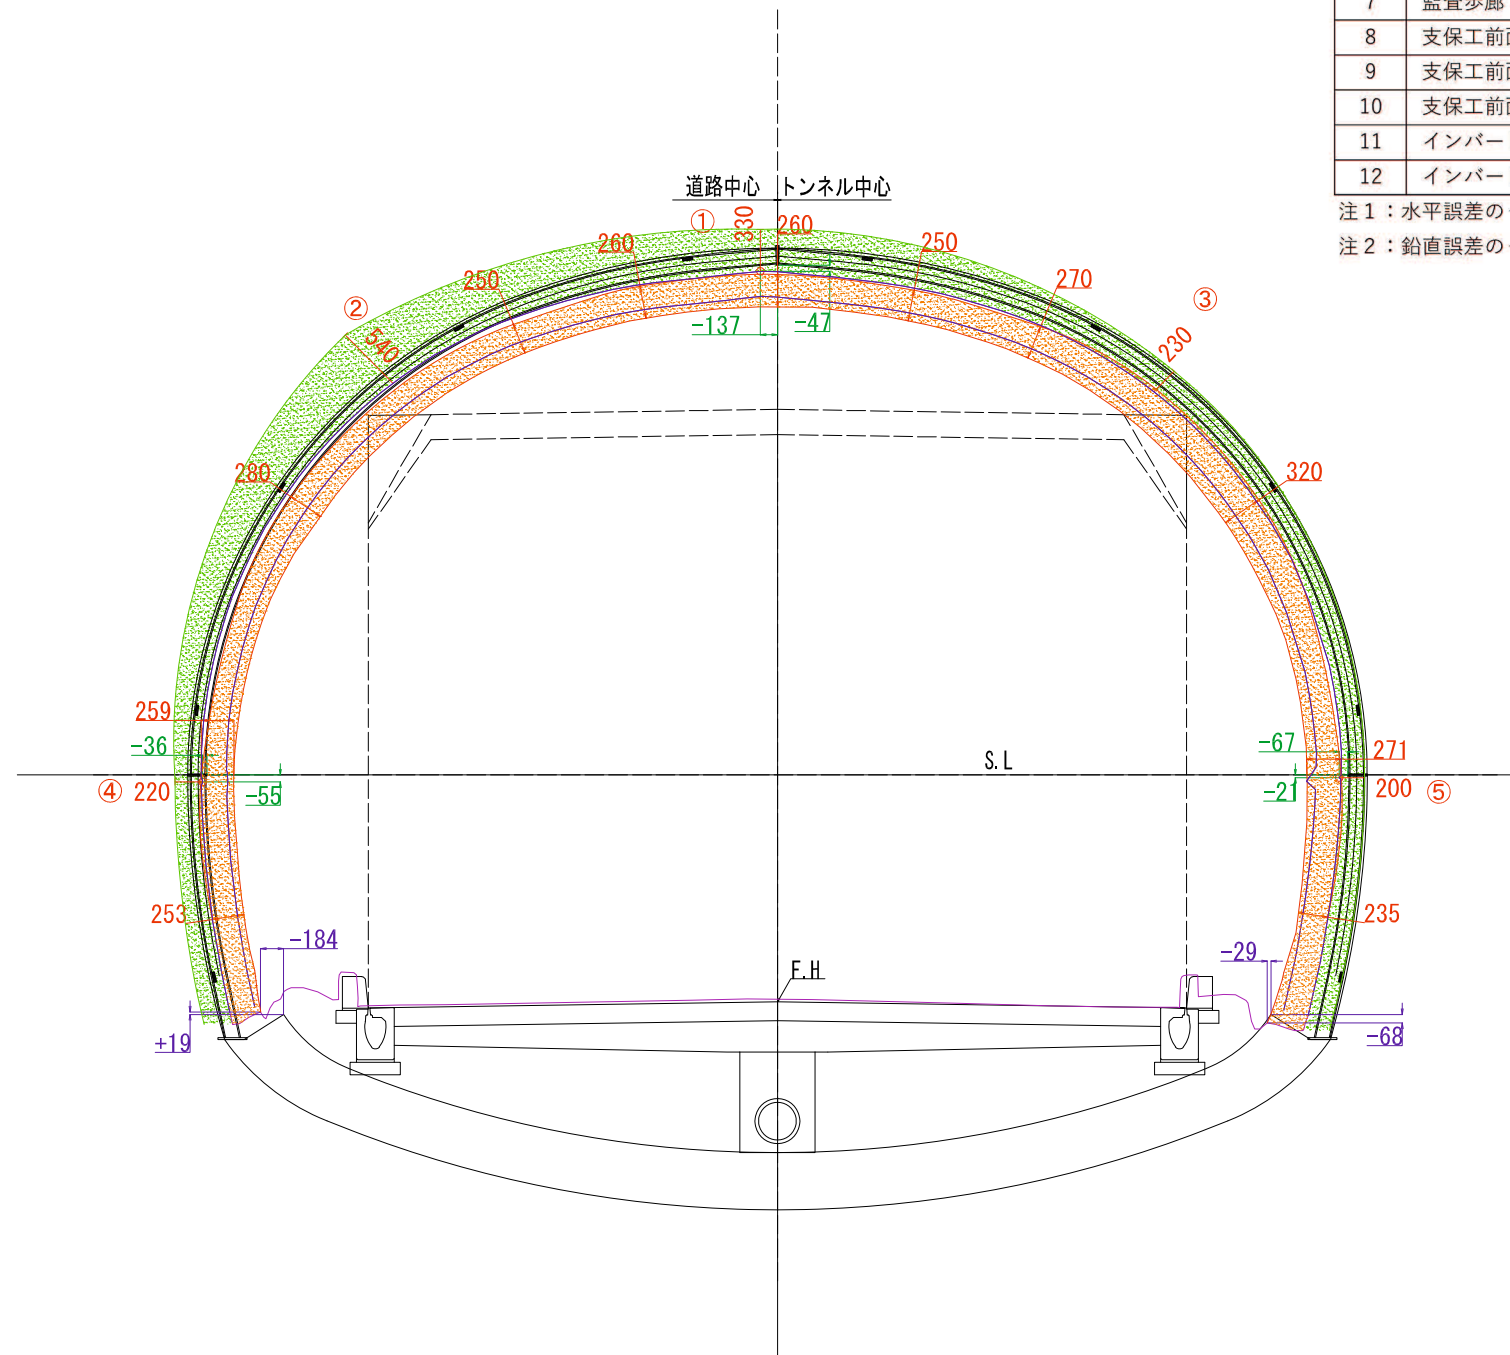
# 支保工形状断面図 (13) S=1:30

S055-1  
NO. 137+1.934

No.	項目	誤差		備考
		水平	鉛直	
1	トンネル中心	-	-	
2	道路中心	-	-	
3	舗装中心	-	-	
4	道路端 (右)	-	-	側溝と縁石の交点
5	道路端 (左)	-	-	側溝と縁石の交点
6	監査歩廊 (右端)	-	-	
7	監査歩廊 (左端)	-	-	
8	支保工前面 (右端)	-67	-21	覆工撤去箇所のみ
9	支保工前面 (左端)	-36	-55	覆工撤去箇所のみ
10	支保工前面 (天端)	-137	-47	覆工撤去箇所のみ
11	インバート (右端)	-29	-68	覆工撤去箇所のみ
12	インバート (左端)	-184	+19	覆工撤去箇所のみ

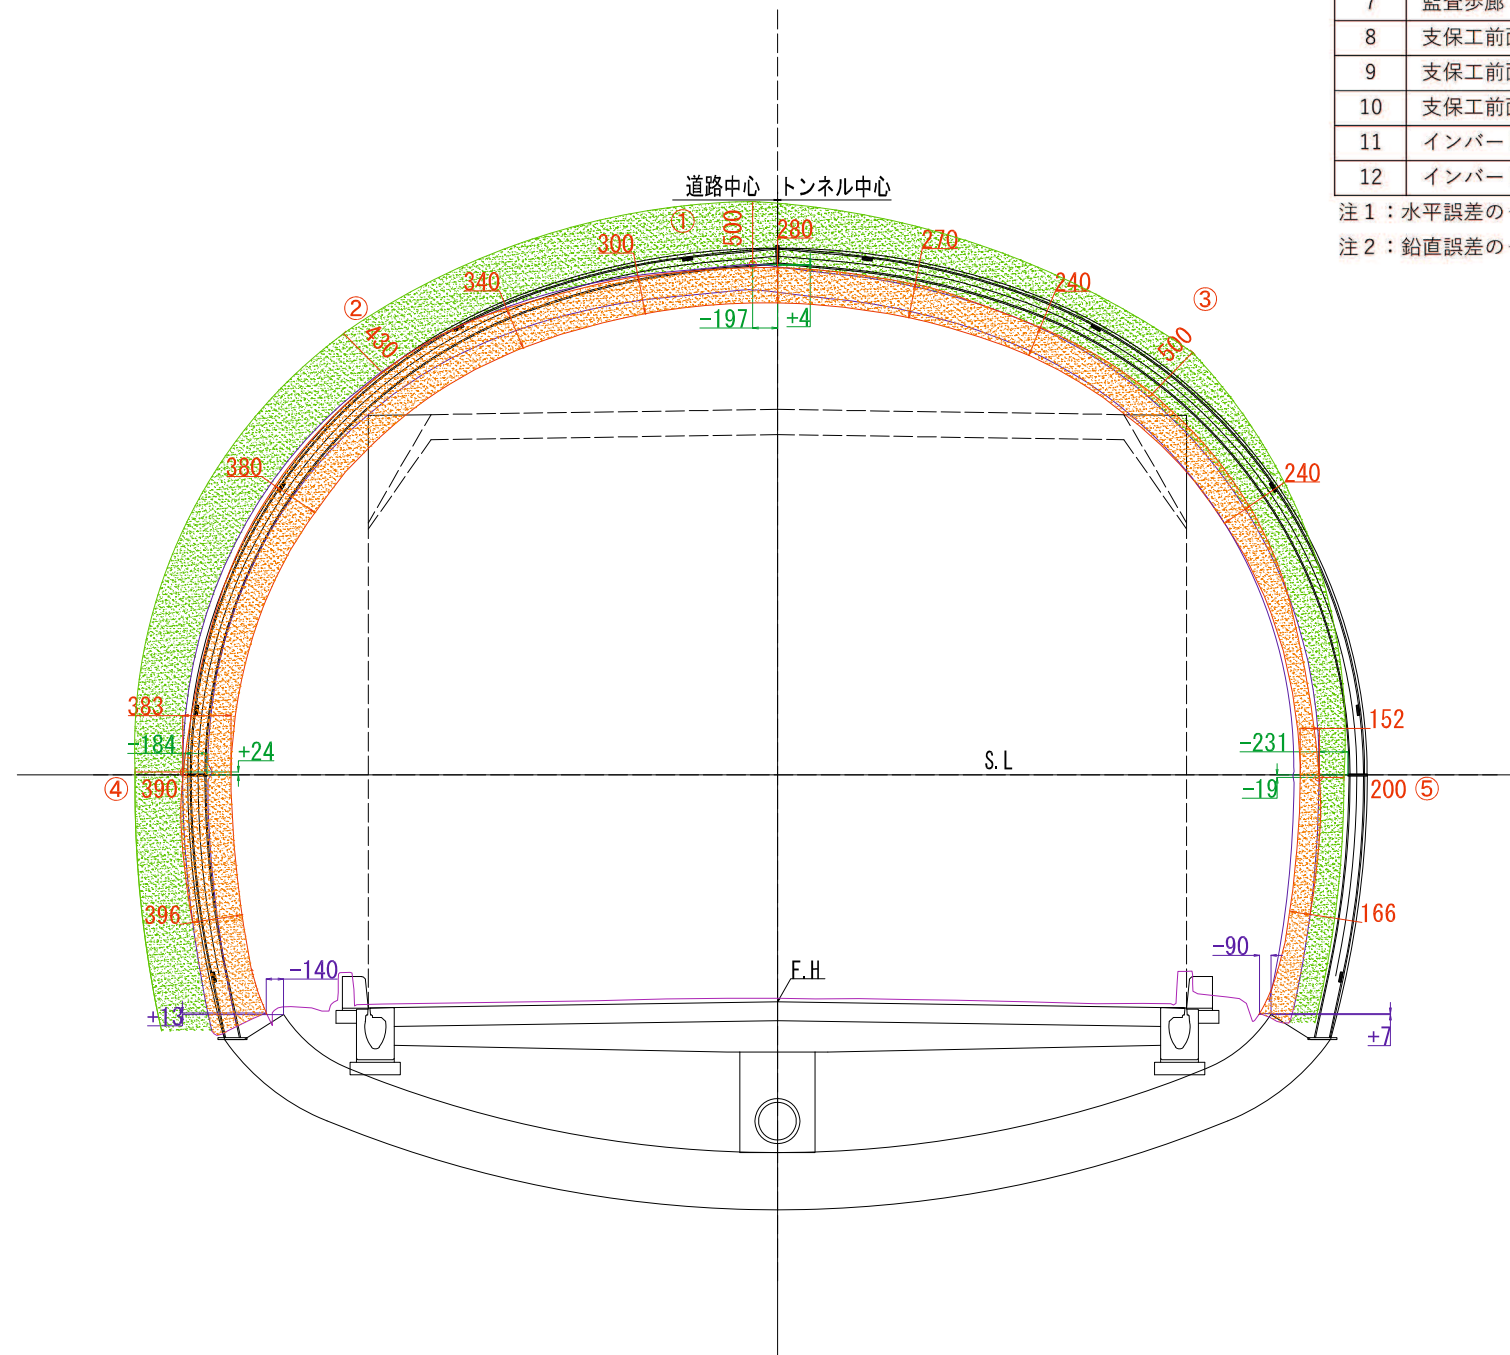
# 支保工形状断面図 (18) S=1:30

S063-3  
NO. 141+13.071

No.	項目	誤差		備考
		水平	鉛直	
1	トンネル中心	-	-	
2	道路中心	-	-	
3	舗装中心	-	-	
4	道路端 (右)	-	-	側溝と縁石の交点
5	道路端 (左)	-	-	側溝と縁石の交点
6	監査歩廊 (右端)	-	-	
7	監査歩廊 (左端)	-	-	
8	支保工前面 (右端)	-231	-19	覆工撤去箇所のみ
9	支保工前面 (左端)	-184	+24	覆工撤去箇所のみ
10	支保工前面 (天端)	-197	+4	覆工撤去箇所のみ
11	インバート (右端)	-90	+7	覆工撤去箇所のみ
12	インバート (左端)	-140	+13	覆工撤去箇所のみ

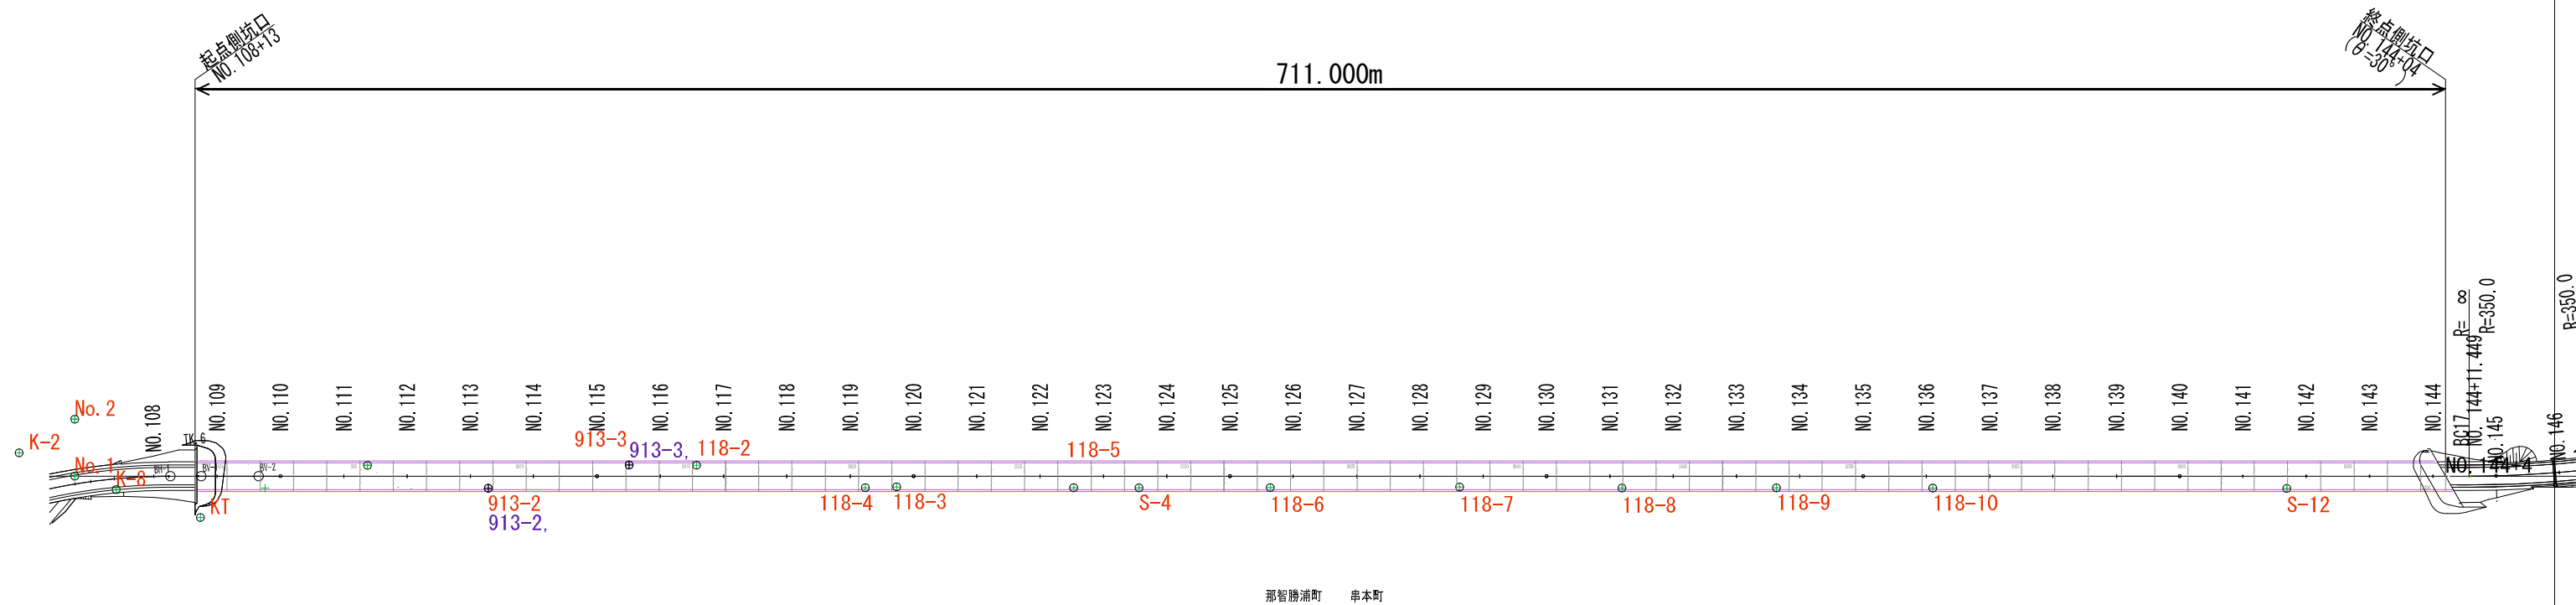
# 平面図 S=1:1,000

測量・計測管理システムから判明した仮トラバー点（解析結果）

坑内土平に設置した仮トラバー点（16か所）

- ・ 坑外基準点は測量会社が設置し、坑内の仮トラバー点は施工会社が設置した。
- ・ 仮トラバー点は、坑外の基準点まで戻って測量し確認しなければならないが、当該工事では3回しか確認を実施していなかった。
  - 1回目：掘削切羽が200m地点で、L=100m付近地点の仮トラバー点を測量した時。
  - 2回目：掘削切羽が350m地点で、L=137m地点の仮トラバー点を測量した時。
  - 3回目：掘削切羽が570m地点で、測点No133付近の仮トラバー点を測量した時。
- ・ 仮トラバー点は坑外の基準点まで戻って測量しなければならないが、仮トラバー点から直近の仮トラバー点を確認したのみで3mm以内の誤差であれば合格としていた。
- ・ トラバー点は掘削方向に対して左右交互に設置した方が角度がついて誤差が生じにくいですが、掘削時に左側に重機や車両が停車しているため右側にトラバー点が偏ってしまった。
- ・ 570mまで掘削した時点で、測点No133付近の仮トラバー点118-7と118-9の座標を変更して掘削方向を修正した。これまで坑口から設置していた仮トラバー点は、水路工等の工事で使用できなくなり、切羽に近い仮トラバー点を確認して新たに仮トラバー点を設けて測量する必要があったが、これを行うこと無く掘削を工事完了まで進めた。
