# 県道長井古座線 八郎山トンネル技術検討委員会

## 第2回委員会資料

令和5年11月10日

和歌山県県土整備部道路局道路建設課

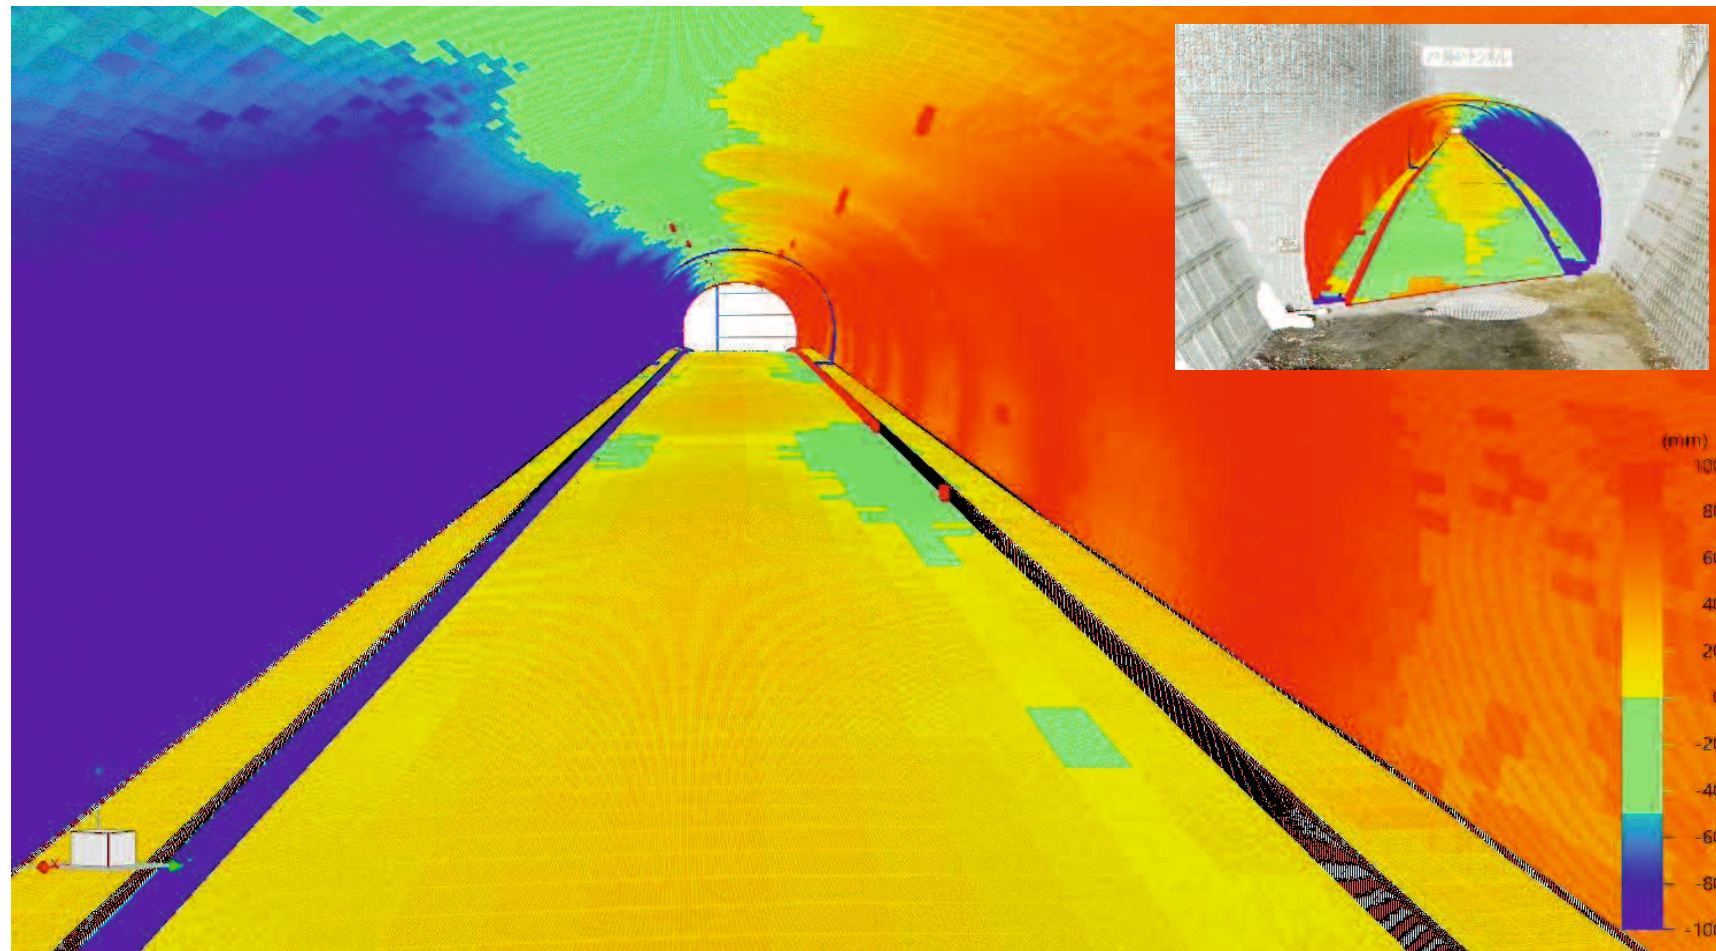
TRENDPONT ヒートマップ（施工済み断面の点群データと設計モデルの差分） トンネル内及び串本側坑口

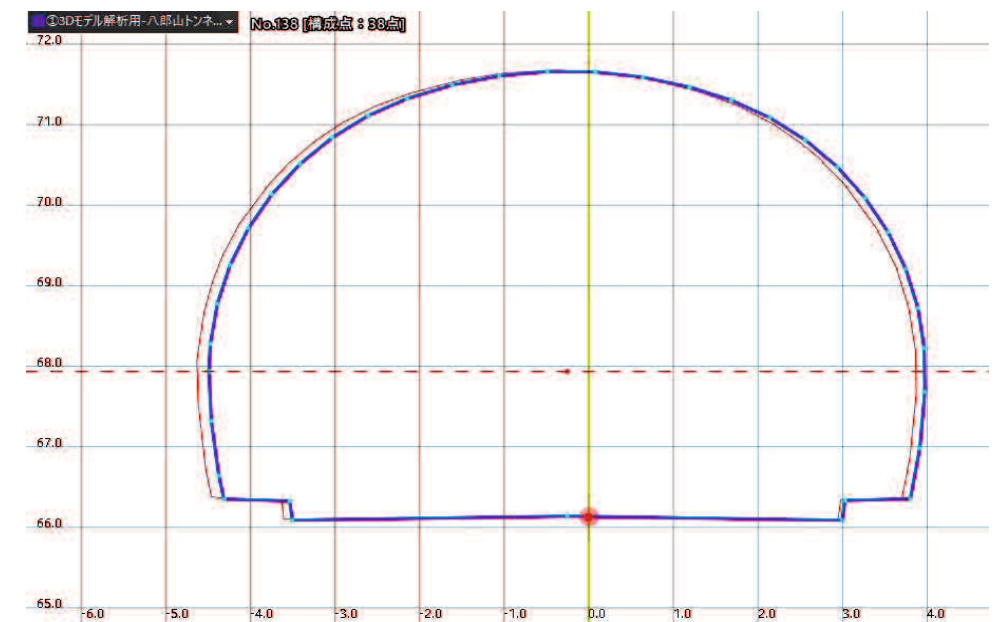
No.	調査項目	調査内容	取り纏め資料	結果概要
2.1	トンネル内空断面計測 (3次元測量)	・トンネル坑外の基準点からトンネル内に補助基準点を設置し、LSを用いて計測した結果を3次元点群処理して横断面図等を作成する。	・3D点群データ(平面線形、標高のチェック、横断面のチェック資料)	・出来形センターは、設計センターに対してNo.138付近で左側に144mm、No.109付近で右側に17mmずれている。 ・舗装高がNo.143付近で-47mm、No.112付近で+6mmの不整合が生じている。

NO.138断面図（施工済み断面の点群データと設計モデルの差分）  
点群データ； ———— 設計断面； - - - -

注2 ; 設計と施工に最大で144mmのずれが確認されているため、道路線形に対する乖離をどの程度まで許容するかを整理する必要がある。

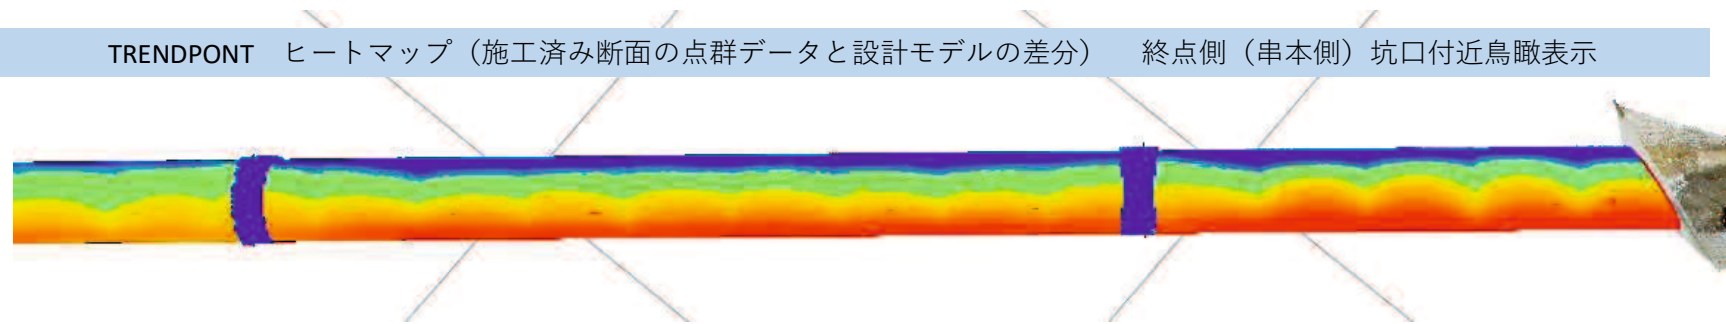
TRENDPONT ヒートマップ（施工済み断面の点群データと設計モデルの差分） 終点側（串本側）坑口付近鳥瞰表示
